RDPA 053 – Relatório de Diagnóstico de Pavimento

Município: Afonso Cláudio
Trecho: Sede a Rancho
Extensão: 1,9 km
Região: 04 – Sudoeste Serrana 2

Dezembro / 2022

Elaboração: Dynatest Engenharia Ltda.
Objeto: Atividades técnicas, com destaque para os serviços de Supervisão das Obras e Projetos de Pavimentação, Conservação e Projetos das vias integrantes do Programa Caminhos do Campo (Programa de Pavimentação de Estradas Rurais) do Governo do Estado do Espírito Santo.
Contrato: Contrato nº 849/2022
Concorrência: Edital de Concorrência nº 001/2020

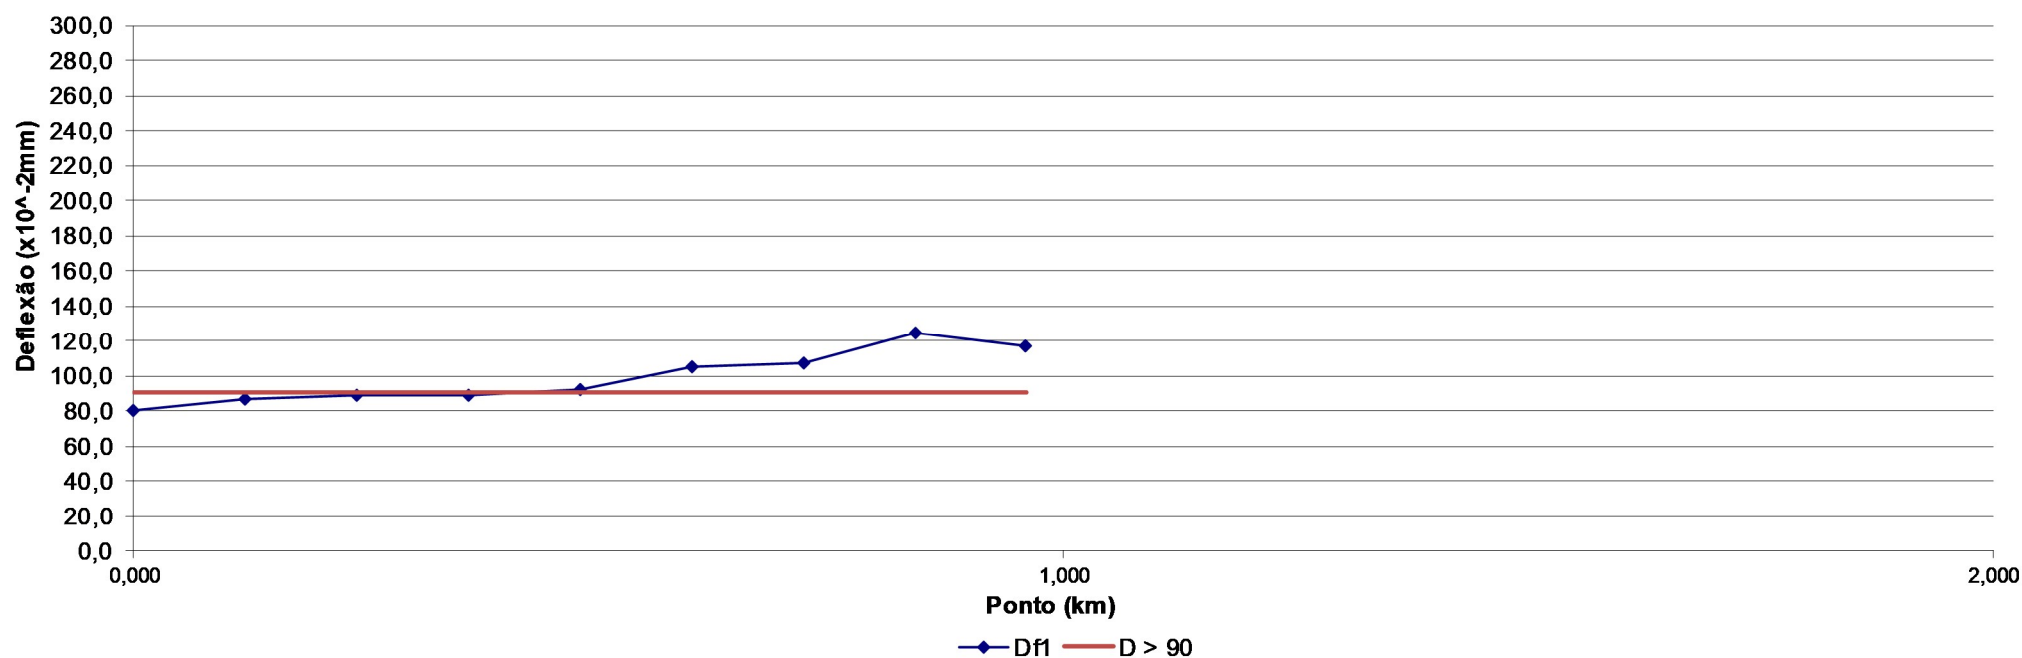
Figura 3 – Gráfico da Condição Deflectométrica (Df0) – Sentido Crescente.

Em termos estruturais, avaliando-se os dados levantados no sentido crescente e decrescente, aproximadamente 25% da via encontra-se em condições que exigem atenção do ponto de vista estrutural e por volta de 50% em situações péssimas.

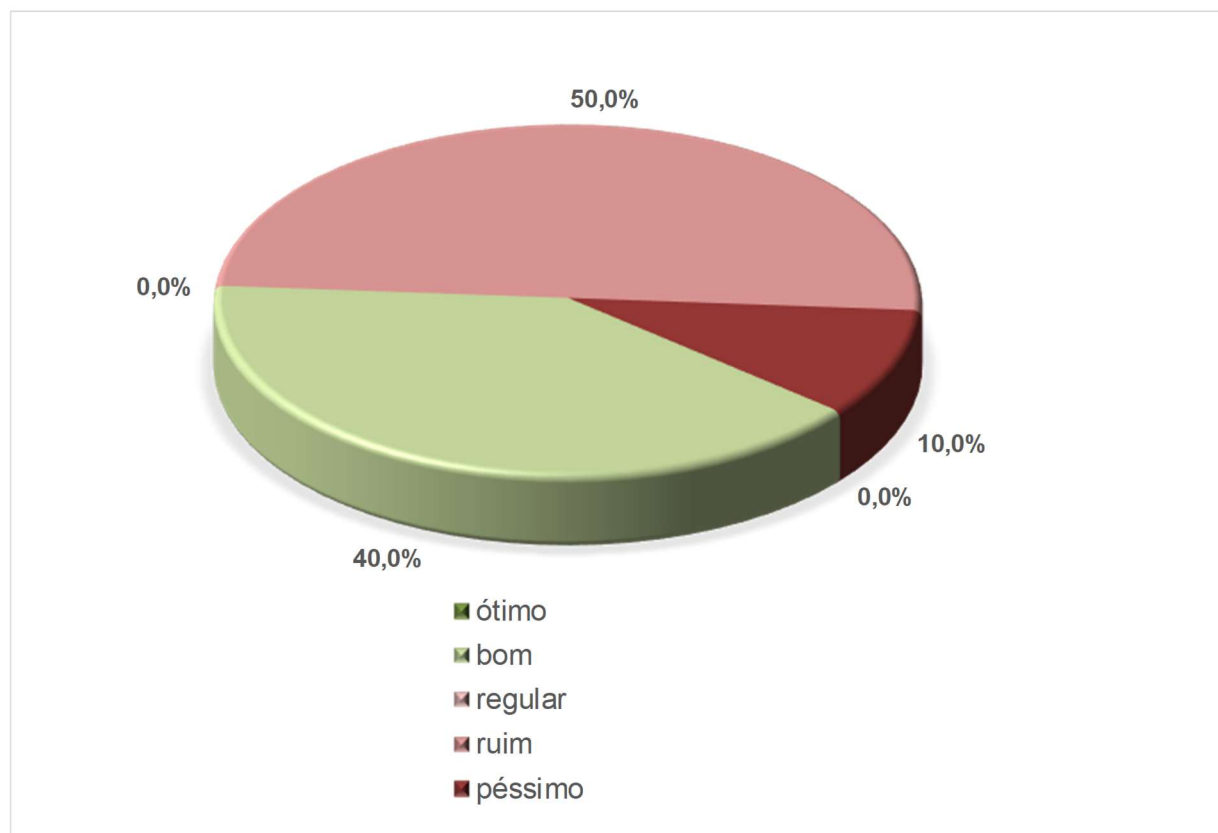
Figura 5 – Gráfico de Pizza – Avaliação Funcional

Os levantamentos realizados indicam uma condição funcional variando de regular a péssimo em aproximadamente 60% da extensão total do pavimento (Figura 5 – Gráfico de Pizza – Avaliação Funcional).
