RDPA 060 – Relatório de Diagnóstico de Pavimento

Município: Alfredo Chaves
Trecho: Entº ES 146 a Cachoeira Alta
Extensão: 5,70 km
Região: 05 – Litoral Sul

Janeiro / 2023

Elaboração: Dynatest Engenharia Ltda.
Objeto: Atividades técnicas, com destaque para os serviços de Supervisão das Obras e Projetos de Pavimentação, Conservação e Projetos das vias integrantes do Programa Caminhos do Campo (Programa de Pavimentação de Estradas Rurais) do Governo do Estado do Espírito Santo.
Contrato: Contrato nº 849/2022
Concorrência: Edital de Concorrência nº 001/2020

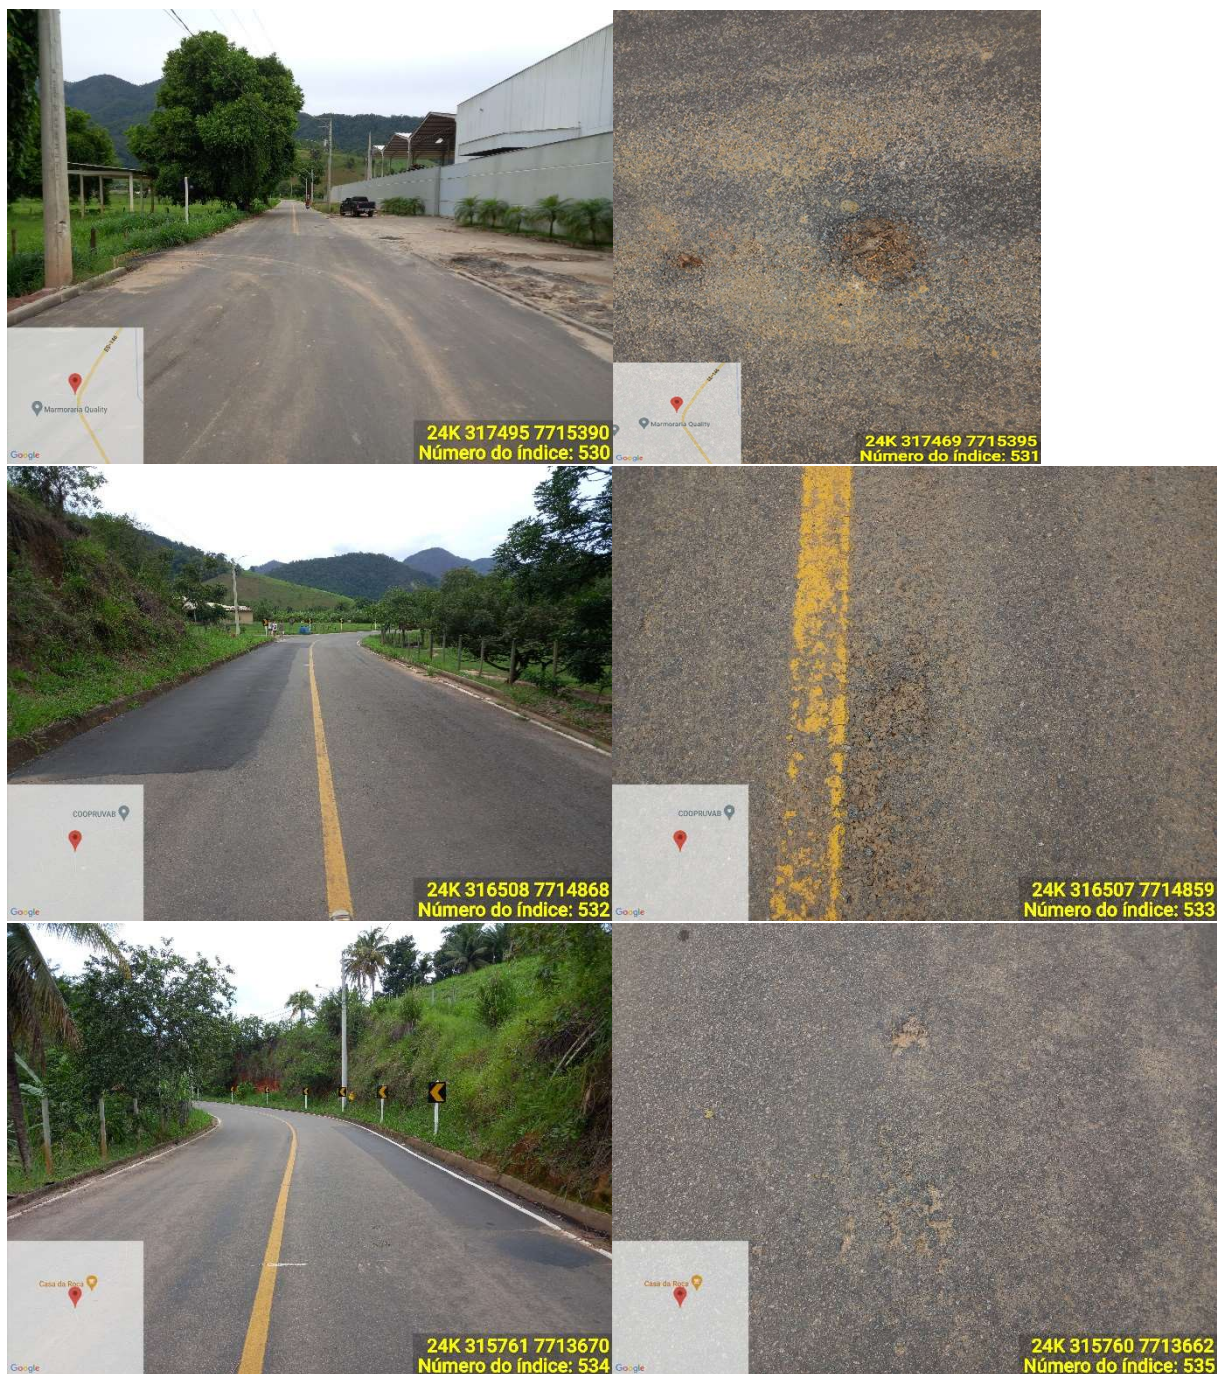
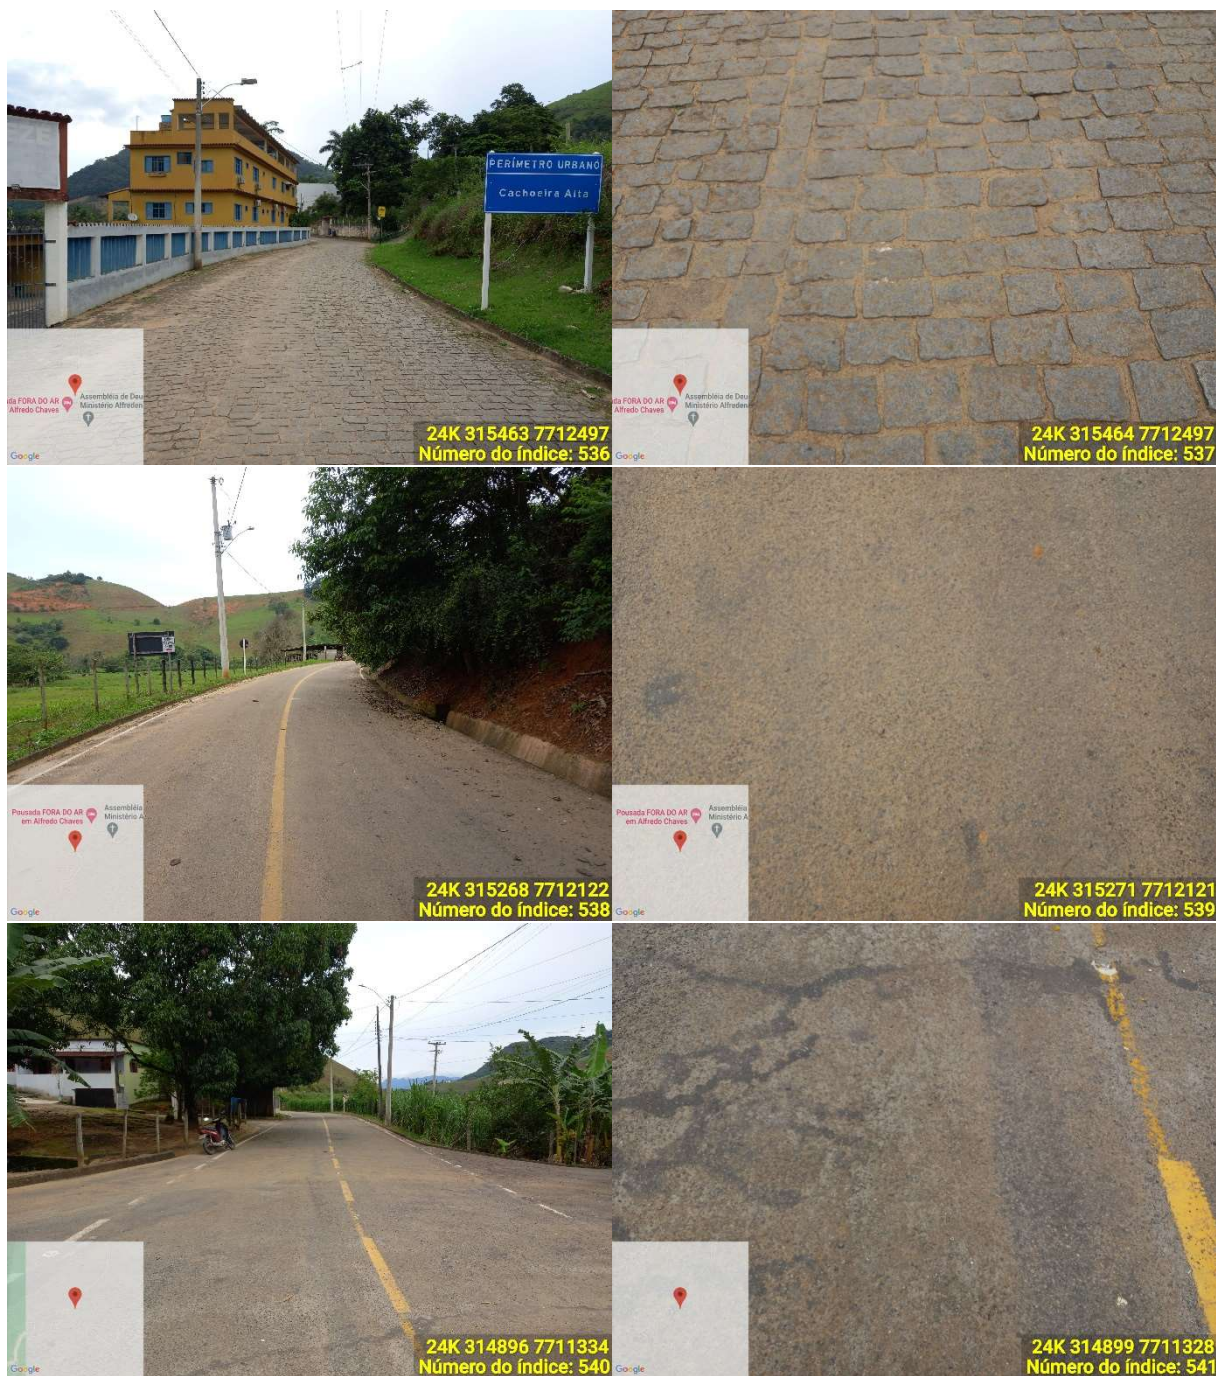
Tabela 12 – Correlação de Fotos e localização

Hodômetro (km)		Fotos (nº do Índice)
Início	Fim	
0,0	0,2	530-531
1,2	1,4	532-533
2,8	3,0	534-535
4,2	4,2	536-537
4,6	4,8	538-539
5,6	5,7	540-541
