**RDPA 062 – Relatório de Diagnóstico de Pavimento**

**Município:** Alfredo Chaves  
**Trecho:** Ponte S Rio Batatal e Aparecida a R do Cristo  
**Extensão:** 12,9 km  
**Região:** 05 – Litoral Sul

Dezembro / 2022

**Elaboração:** Dynatest Engenharia Ltda.  
**Objeto:** Atividades técnicas, com destaque para os serviços de Supervisão das Obras e Projetos de Pavimentação, Conservação e Projetos das vias integrantes do Programa Caminhos do Campo (Programa de Pavimentação de Estradas Rurais) do Governo do Estado do Espírito Santo.  
**Contrato:** Contrato nº 849/2022  
**Concorrência:** Edital de Concorrência nº 001/2020

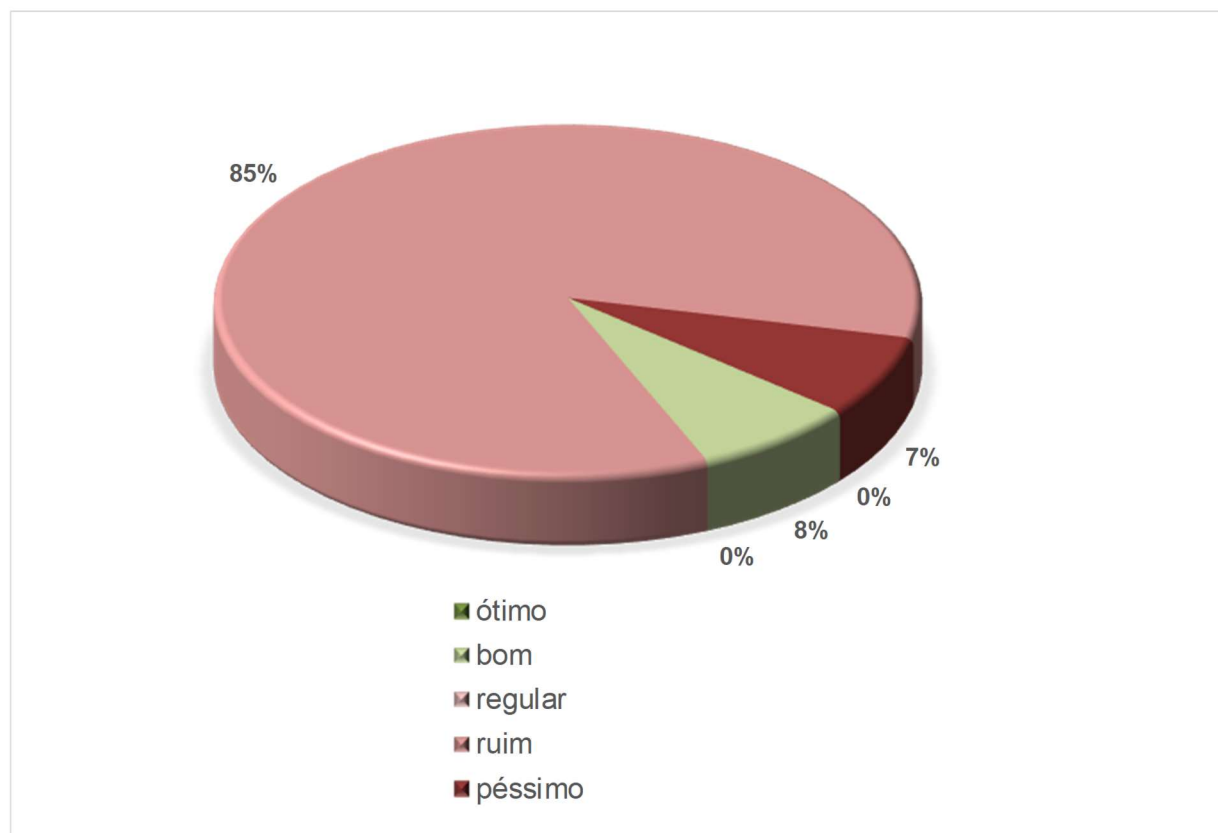
**Figura 5 – Gráfico de Pizza – Avaliação Funcional**

Os levantamentos realizados indicam uma condição funcional variando de ruim a péssimo em aproximadamente 92% da extensão total do pavimento (Figura 5 – Gráfico de Pizza – Avaliação Funcional).

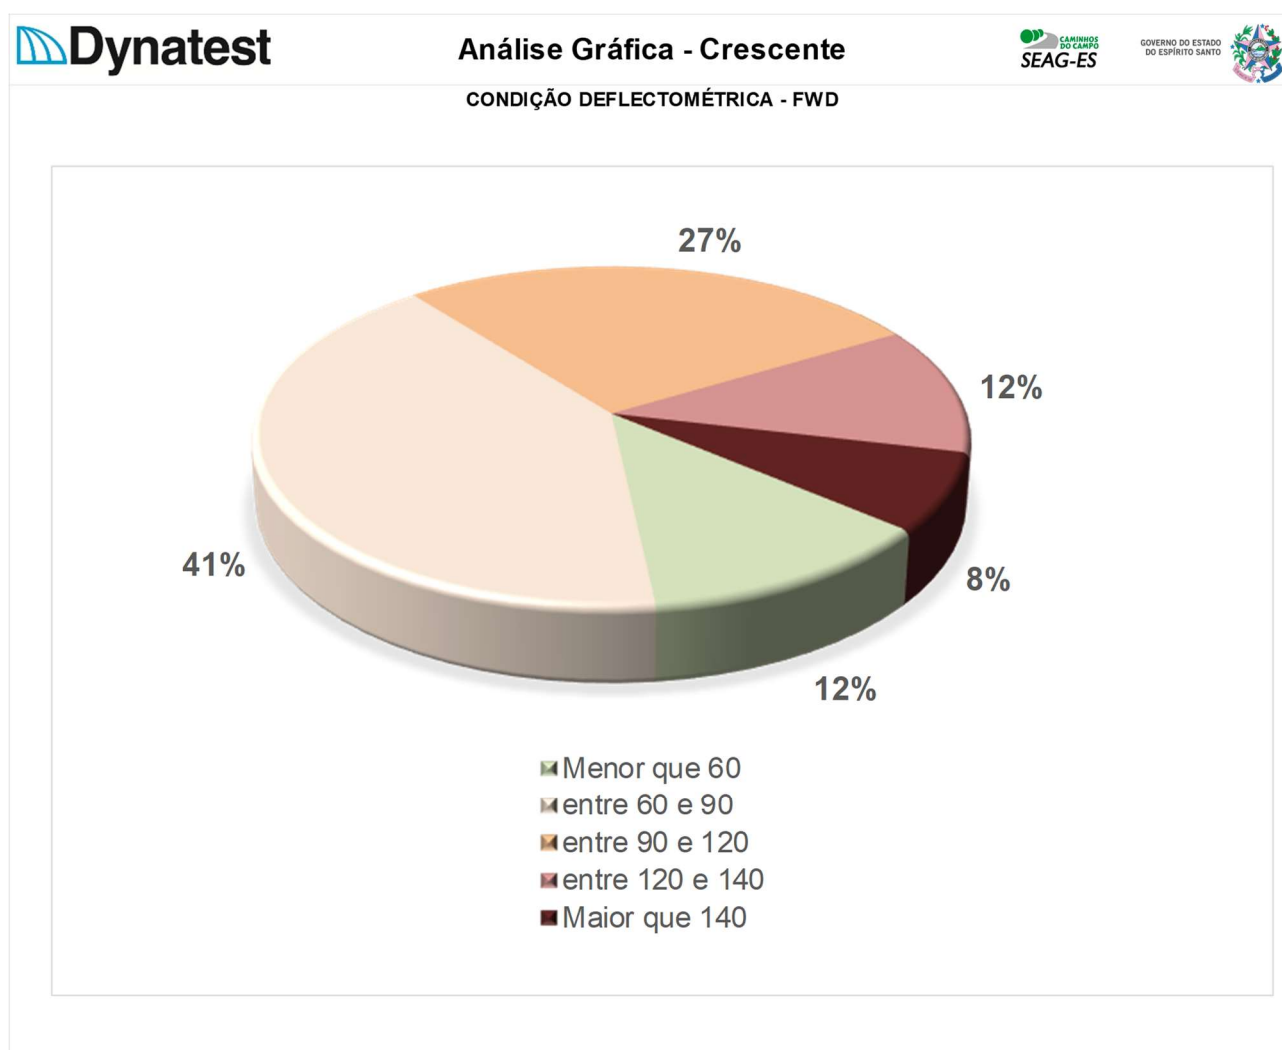
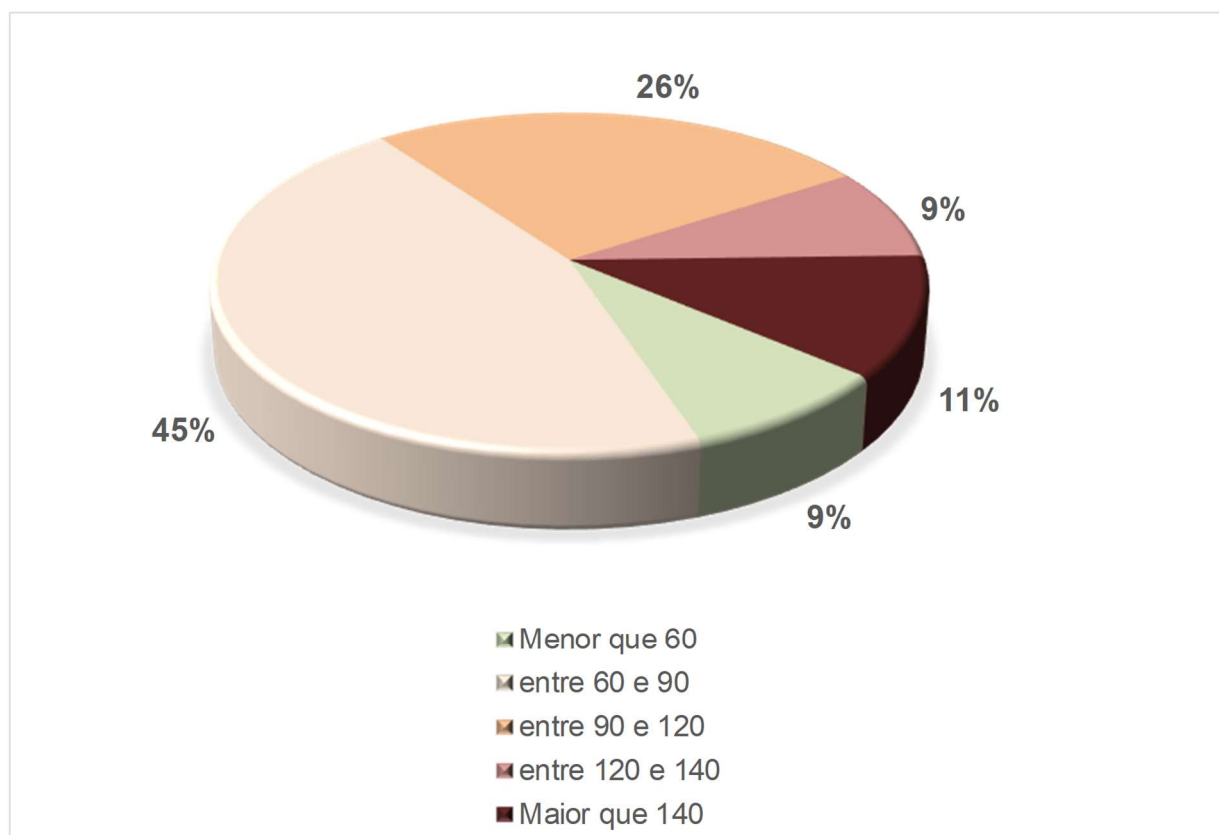
Em termos estruturais, avaliando-se os dados levantados no sentido crescente e decrescente, aproximadamente 39% da via encontra-se em condições que exigem atenção do ponto de vista estrutural e por volta de 8% em situações péssimas.
