RDPA 056 – Relatório de Diagnóstico de Pavimento

Município: Conceição do Castelo
Trecho: ES 472 Santa Luzia a ES 472 Taquarassu
Extensão: 4,1 km
Região: 04 – Sudoeste Serrana 2

Dezembro / 2022

Elaboração: Dynatest Engenharia Ltda.
Objeto: Atividades técnicas, com destaque para os serviços de Supervisão das Obras e Projetos de Pavimentação, Conservação e Projetos das vias integrantes do Programa Caminhos do Campo (Programa de Pavimentação de Estradas Rurais) do Governo do Estado do Espírito Santo.
Contrato: Contrato nº 849/2022
Concorrência: Edital de Concorrência nº 001/2020

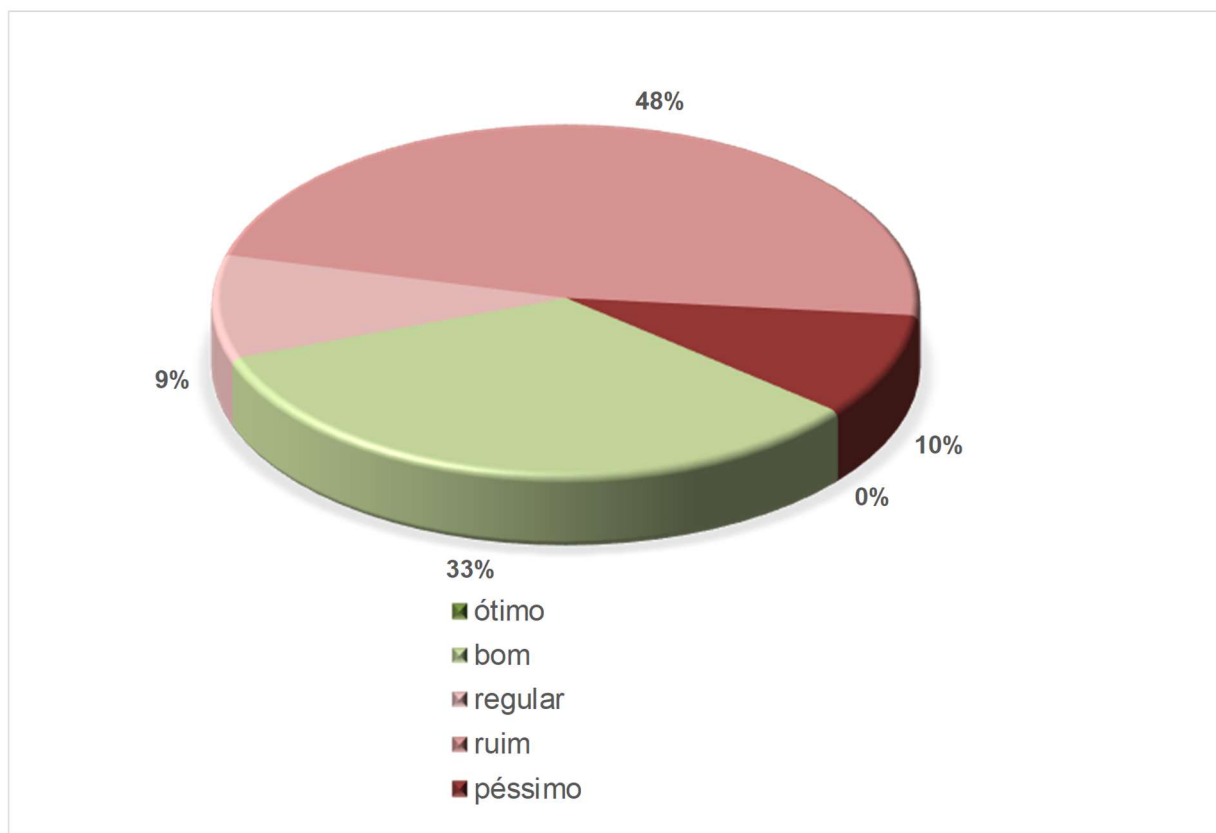
Figura 5 – Gráfico de Pizza – Avaliação Funcional

Os levantamentos realizados indicam uma condição funcional variando de regular a péssimo em aproximadamente 67% da extensão total do pavimento (Figura 5 – Gráfico de Pizza – Avaliação Funcional). Trechos localizados entre os km 0,0 e km 1,6 encontram-se em melhor condição funcional (Tabela 7 – Unifilar de Diagnóstico do Trecho).

Na Tabela 6 – Frequência de Cada Defeito” apresentada, cujo o objetivo é compilar todas as informações coletadas em campo nos levantamentos funcionais de forma a verificar a incidência de defeitos em relação à extensão total do trecho, verifica-se que em aproximadamente 70% do trecho há a presença de pelo menos uma panela e remendo por segmento, bem como, em termos de trincamento, em aproximadamente 20% do trecho possui trincas classe 3, ou seja, com erosão.

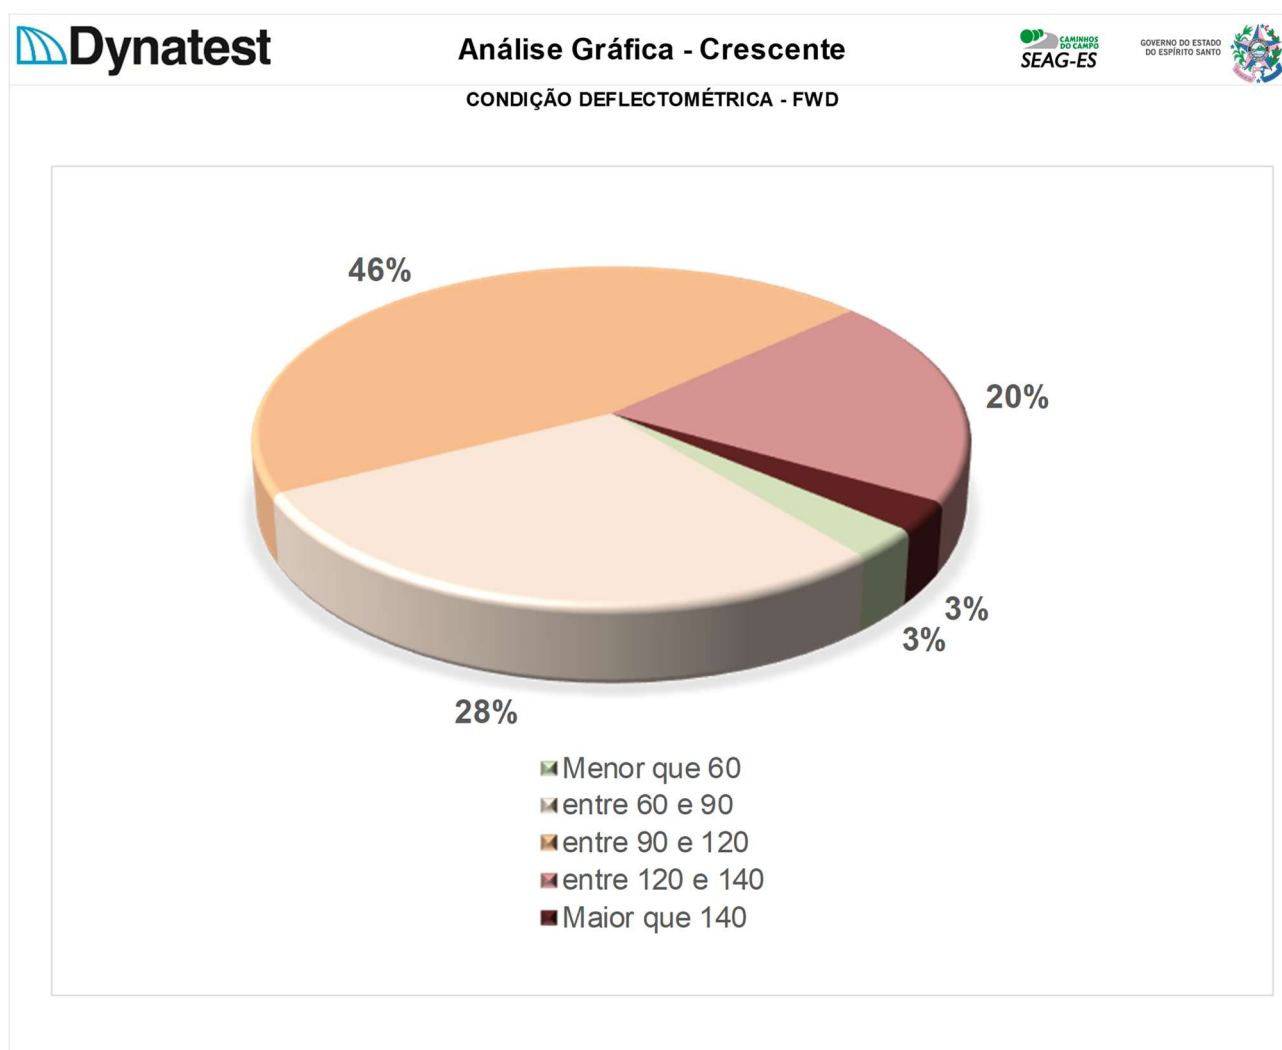
Figura 6 – Gráfico de Pizza – Levantamento Deflectométrico - Sentido Crescente

Em termos estruturais, avaliando-se os dados levantados no sentido crescente e decrescente, aproximadamente 65% da via encontra-se em condições que exigem atenção do ponto de vista estrutural e por volta de 3% em situações péssimas.

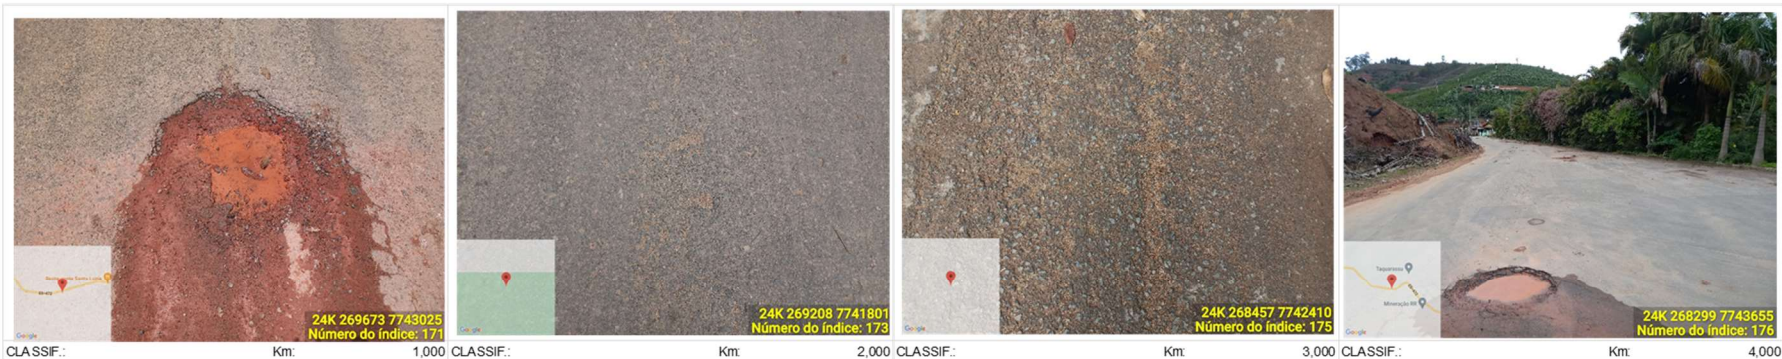
UNIFILAR DO TRECHO - DIAGNÓSTICO E SOLUÇÕES

CLASSIFICAÇÃO DOS SEGMENTOS	0+000					1+000					2+000					3+000					
	200	400	600	800		200	400	600	800		200	400	600	800		200	400	600	800		
	Estrutural	PÉSSIMO	RUIM	REGULAR	RUIM	REGULAR	REGULAR	REGULAR	REGULAR	BOM	BOM	REGULAR	RUIM	REGULAR	REGULAR	RUIM	REGULAR	RUIM	RUIM	RUIM	RUIM
	Funcional	BOM	BOM	BOM	BOM	REGULAR	BOM	BOM	BOM	REGULAR	RUIM	RUIM	RUIM	RUIM	PÉSSIMO	RUIM	RUIM	PÉSSIMO	RUIM	RUIM	RUIM
SOLUÇÃO	RL (5%) + TSD					RL(10%) + TSD					RL(15%) + RP(8%) + TSD					RECICLAGEM + TSD
