RDPA 031 – Relatório de Diagnóstico de Pavimento

Município: Domingos Martins
Trecho: BR 262 - ES 164 (Rota Do Lagarto)
Extensão: 7,1 km
Região: 03 – Sudoeste Serrana 1

Dezembro / 2022

Elaboração: Dynatest Engenharia Ltda.
Objeto: Atividades técnicas, com destaque para os serviços de Supervisão das Obras e Projetos de Pavimentação, Conservação e Projetos das vias integrantes do Programa Caminhos do Campo (Programa de Pavimentação de Estradas Rurais) do Governo do Estado do Espírito Santo.
Contrato: Contrato nº 849/2022
Concorrência: Edital de Concorrência nº 001/2020

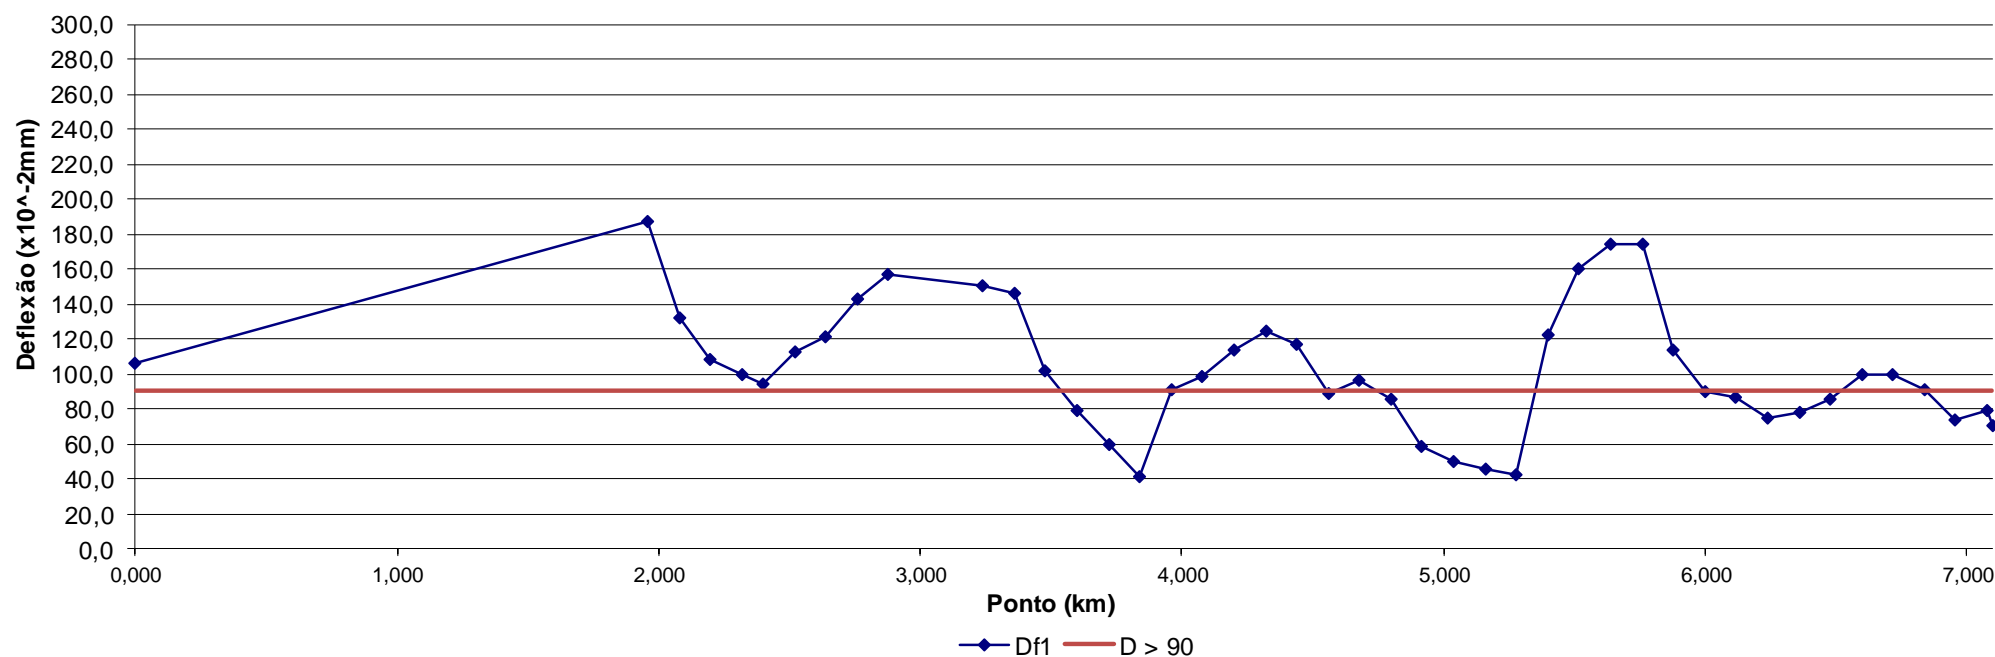
Figura 3 – Gráfico da Condição Deflectométrica (Df0) – Sentido Crescente.

Em termos estruturais, avaliando-se os dados levantados no sentido crescente e decrescente, aproximadamente 43% da via encontra-se em condições que exigem atenção do ponto de vista estrutural e por volta de 18% em situações péssimas.

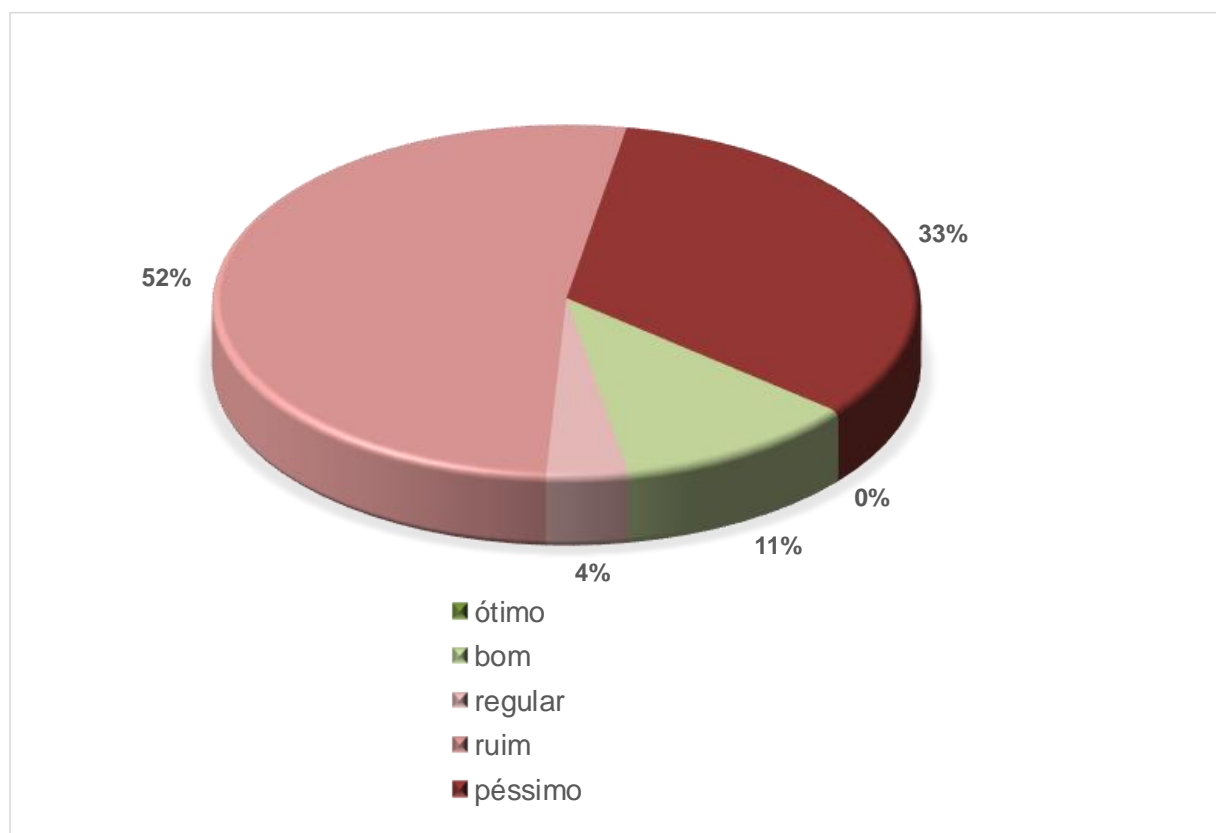
Figura 5 – Gráfico de Pizza – Avaliação Funcional

Os levantamentos realizados indicam uma condição funcional variando de regular a péssimo em aproximadamente 90% da extensão total do pavimento (Figura 5 – Gráfico de Pizza – Avaliação Funcional).

Na Tabela 6 – Frequência de Cada Defeito” apresentada, cujo o objetivo é compilar todas as informações coletadas em campo nos levantamentos funcionais de forma a verificar a incidência de defeitos em relação à extensão total do trecho, verifica-se que em aproximadamente 50% do trecho há a presença de pelo menos uma panela e remendo por segmento, bem como, em termos de trincamento, em aproximadamente 11% do trecho possui trincas classe 3, ou seja, com erosão.
