**RDPA 040 – Relatório de Diagnóstico de Pavimento**

**Município:** Domingos Martins  
**Trecho:** ES 465 a Califórnia  
**Extensão:** 0,35 km  
**Região:** 03 – Sudoeste Serrana

Janeiro / 2023

**Elaboração:** Dynatest Engenharia Ltda.  
**Objeto:** Atividades técnicas, com destaque para os serviços de Supervisão das Obras e Projetos de Pavimentação, Conservação e Projetos das vias integrantes do Programa Caminhos do Campo (Programa de Pavimentação de Estradas Rurais) do Governo do Estado do Espírito Santo.  
**Contrato:** Contrato nº 849/2022  
**Concorrência:** Edital de Concorrência nº 001/2020

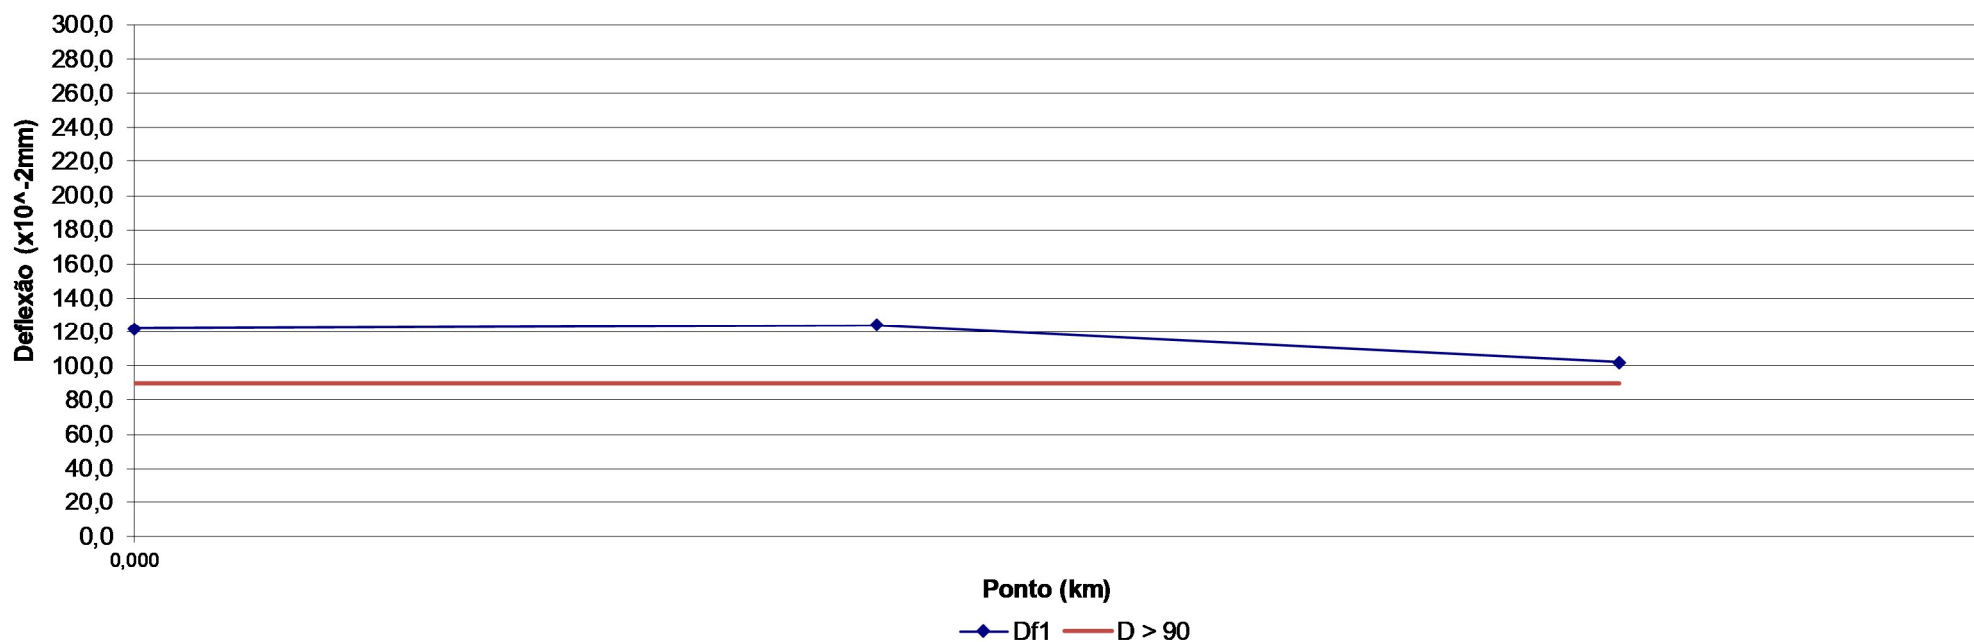
**Figura 3 – Gráfico da Condição Deflectométrica (Df0) – Sentido Crescente.**

Em termos estruturais, avaliando-se os dados levantados no sentido crescente e decrescente, aproximadamente 33% da via encontra-se em condições que exigem atenção do ponto de vista estrutural e 33% do trecho em situações péssimas.

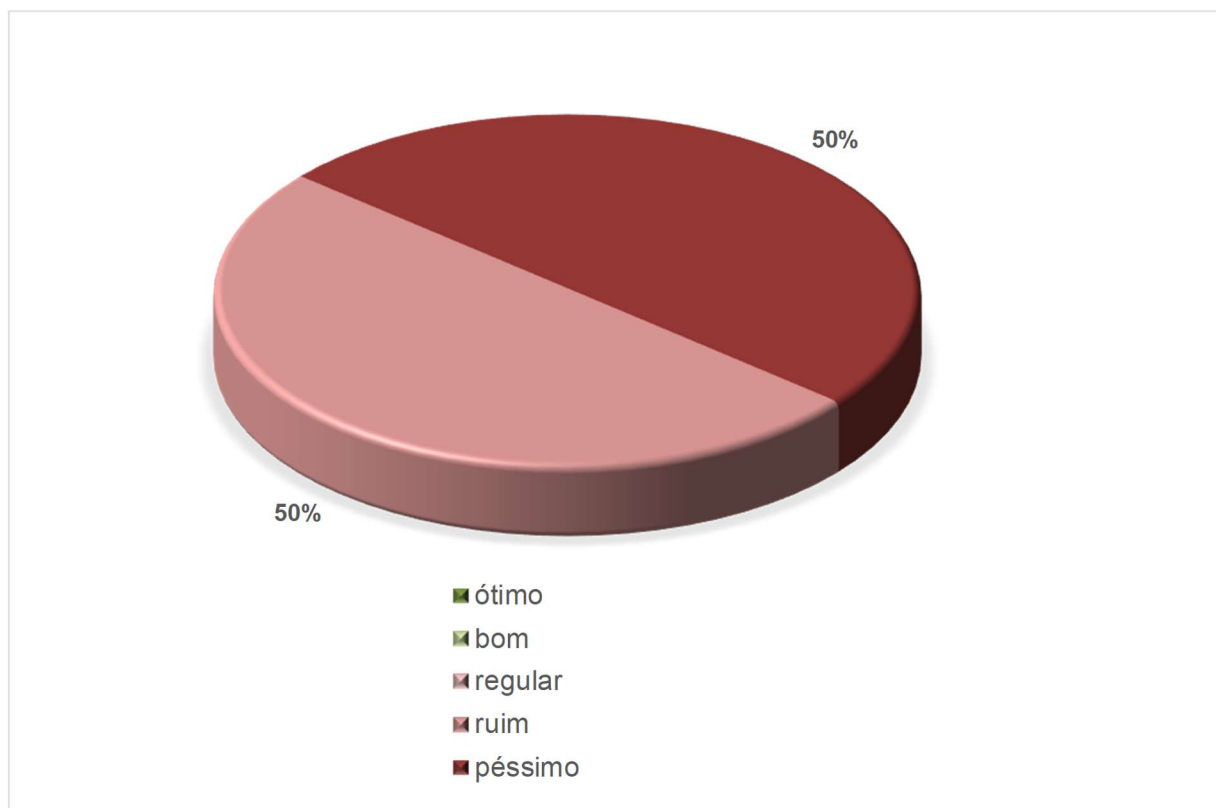
**Figura 5 – Gráfico de Pizza – Avaliação Funcional**

Os levantamentos realizados indicam uma condição funcional variando de ruim a péssimo em aproximadamente 100% da extensão total do pavimento (Figura 5 – Gráfico de Pizza – Avaliação Funcional).

Na Tabela 6 – Frequência de Cada Defeito” apresentada, cujo o objetivo é compilar todas as informações coletadas em campo nos levantamentos funcionais de forma a verificar a incidência de defeitos em relação à extensão total do trecho, verifica-se que em aproximadamente 100% do trecho há a presença de pelo menos uma panela e remendo por segmento, bem como, em termos de trincamento, em aproximadamente 100% do trecho possui trincas classe 2, sendo metade de severidade média e metade de severidade baixa.
