**RDPA 035 – Relatório de Diagnóstico de Pavimento**

**Município:** Domingos Martins  
**Trecho:** Aracê á Magistrado  
**Extensão:** 3,9 km  
**Região:** 03 – Sudoeste Serrana 1

**Elaboração:** Dynatest Engenharia Ltda.  
**Objeto:** Atividades técnicas, com destaque para os serviços de Supervisão das Obras e Projetos de Pavimentação, Conservação e Projetos das vias integrantes do Programa Caminhos do Campo (Programa de Pavimentação de Estradas Rurais) do Governo do Estado do Espírito Santo.  
**Contrato:** Contrato nº 849/2022  
**Concorrência:** Edital de Concorrência nº 001/2020

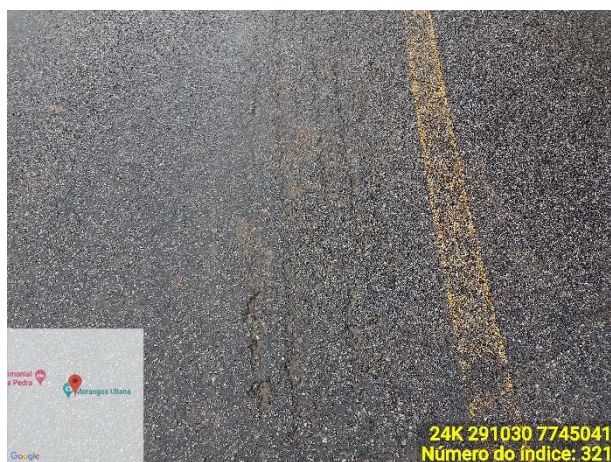
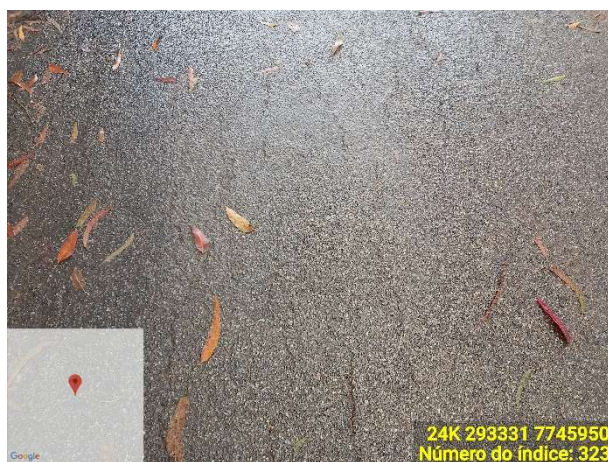
Hodômetro (km)		Fotos
Início	Fim	
1,0	1,2	320-321
3,6	3,8	322-323
