RDPA 037 – Relatório de Diagnóstico de Pavimento

Município: Domingos Martins
Trecho: Sede á Soído de Cima
Extensão: 2,4 km
Região: 03 – Sudoeste Serrana 1

Dezembro / 2022

Elaboração: Dynatest Engenharia Ltda.
Objeto: Atividades técnicas, com destaque para os serviços de Supervisão das Obras e Projetos de Pavimentação, Conservação e Projetos das vias integrantes do Programa Caminhos do Campo (Programa de Pavimentação de Estradas Rurais) do Governo do Estado do Espírito Santo.
Contrato: Contrato nº 849/2022
Concorrência: Edital de Concorrência nº 001/2020

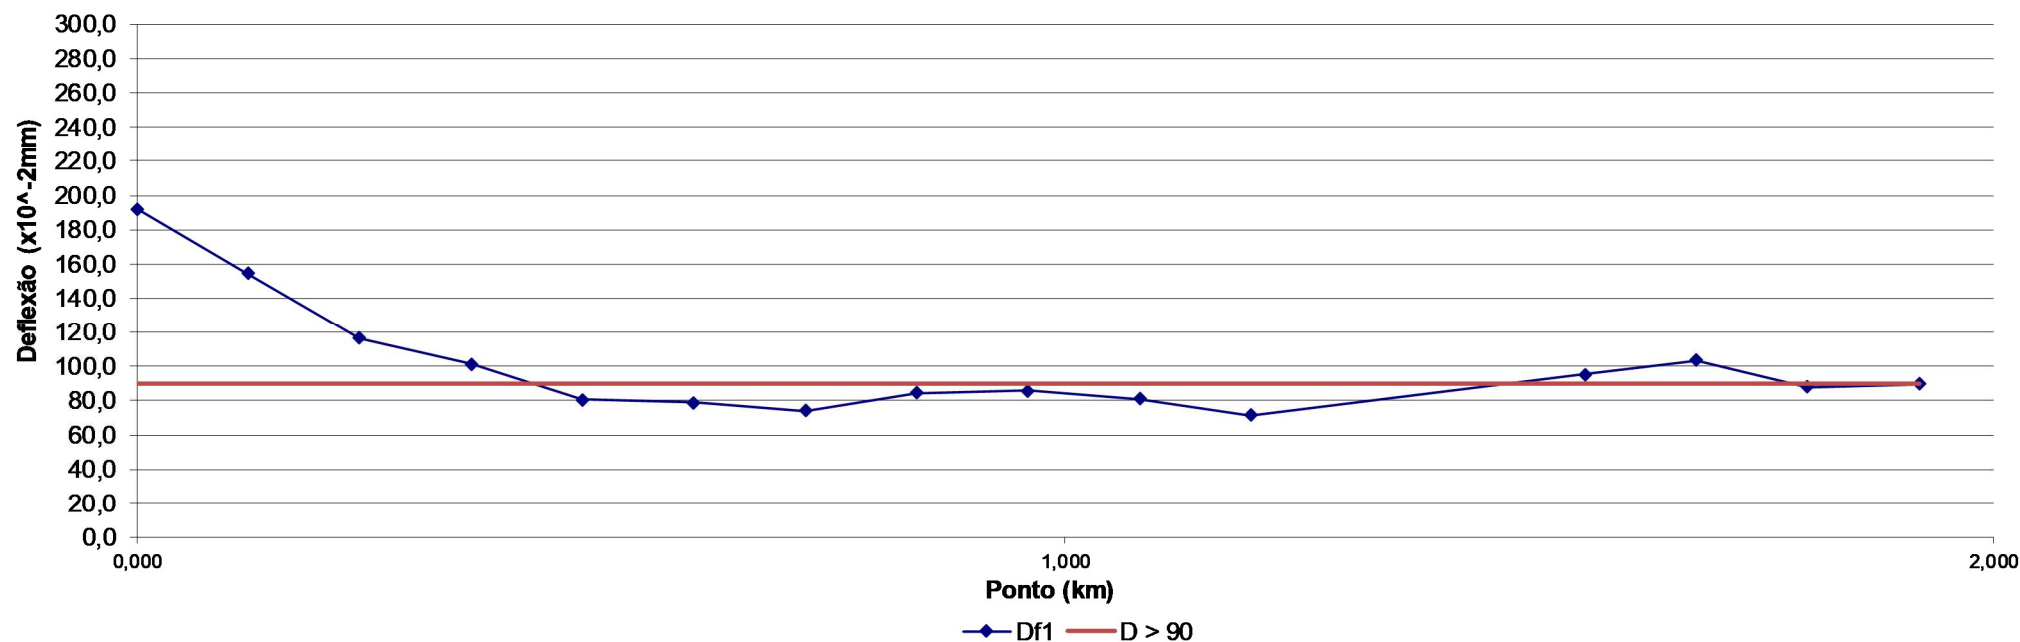
Figura 3 – Gráfico da Condição Deflectométrica (Df0) – Sentido Crescente.

Em termos estruturais, avaliando-se os dados levantados no sentido crescente, temos que aproximadamente 27% da via encontra-se em condições que exigem atenção do ponto de vista estrutural e por volta de 13% em situações péssimas. Já no sentido decrescente, temos que aproximadamente 45% da via encontra-se em condições que exigem atenção do ponto de vista estrutural e por volta de 50% em situações péssimas.

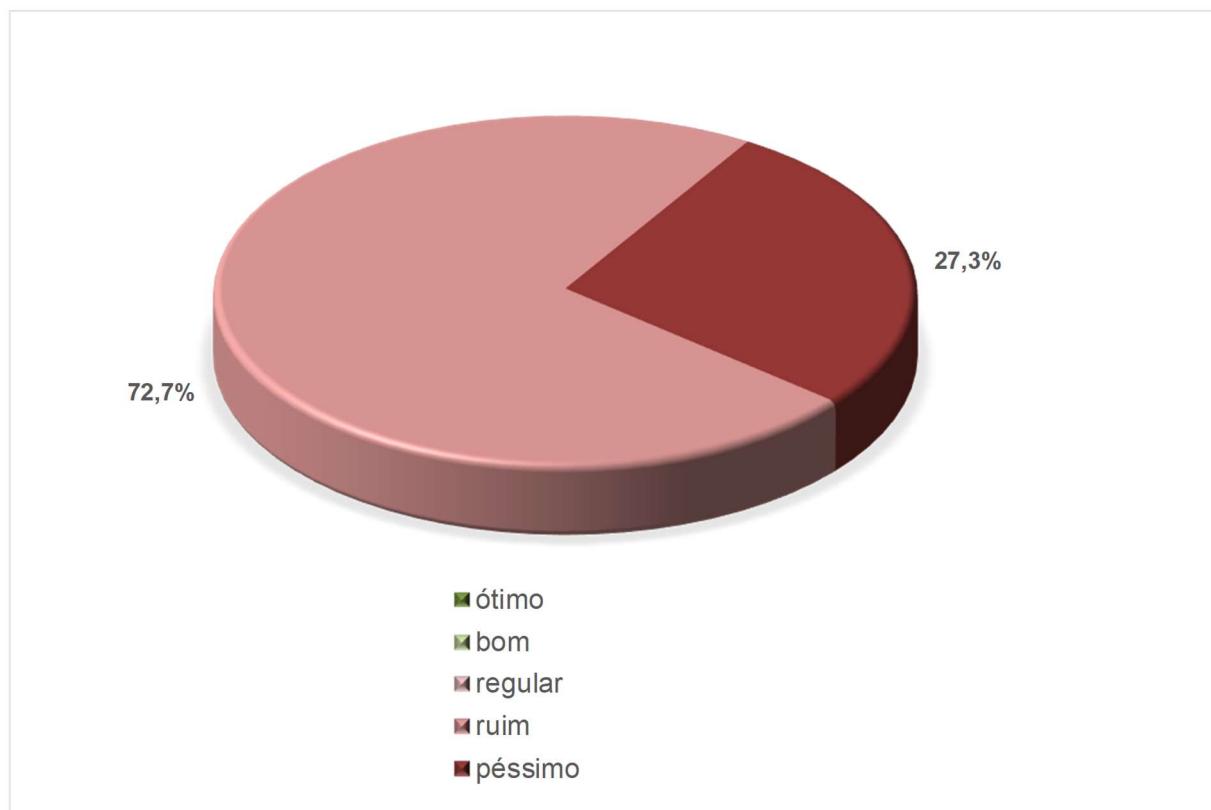
Figura 5 – Gráfico de Pizza – Avaliação Funcional

Os levantamentos realizados indicam uma condição funcional variando de ruim a péssimo em 100% da extensão total do pavimento (Figura 5 – Gráfico de Pizza – Avaliação Funcional). Não existem trechos que se encontram em melhor condição funcional (Tabela 7 – Unifilar de Diagnóstico do Trecho).

Na Tabela 6 – Frequência de Cada Defeito apresentada, cujo o objetivo é compilar todas as informações coletadas em campo nos levantamentos funcionais de forma a verificar a incidência de defeitos em relação à extensão total do trecho, verifica-se que em 100% do trecho há a presença de pelo menos uma panela, remendo e ondulação por segmento, bem como, em termos de trincamento, em aproximadamente 70% do trecho possui trincas classe 3, ou seja, com erosão.
