**RDPA 039 – Relatório de Diagnóstico de Pavimento**

**Município:** Domingos Martins  
**Trecho:** Ponte sobre o Rio Jucu á Cascata do Galo  
**Extensão:** 3,9 km  
**Região:** 03 – Sudoeste Serrana 1

Dezembro / 2022

**Elaboração:** Dynatest Engenharia Ltda.  
**Objeto:** Atividades técnicas, com destaque para os serviços de Supervisão das Obras e Projetos de Pavimentação, Conservação e Projetos das vias integrantes do Programa Caminhos do Campo (Programa de Pavimentação de Estradas Rurais) do Governo do Estado do Espírito Santo.  
**Contrato:** Contrato nº 849/2022  
**Concorrência:** Edital de Concorrência nº 001/2020

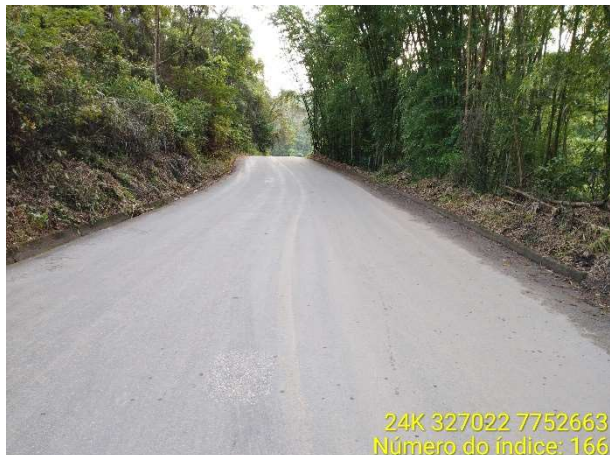
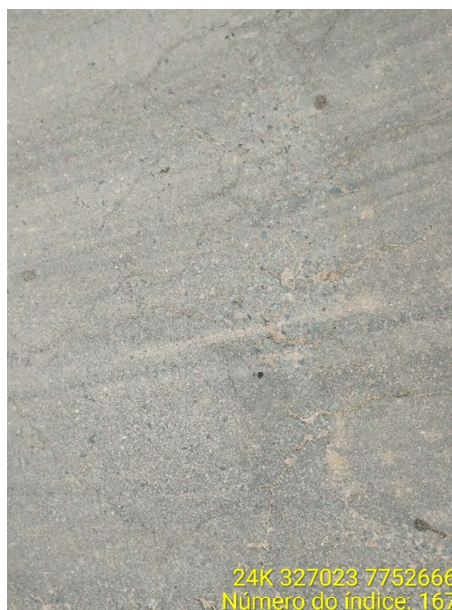
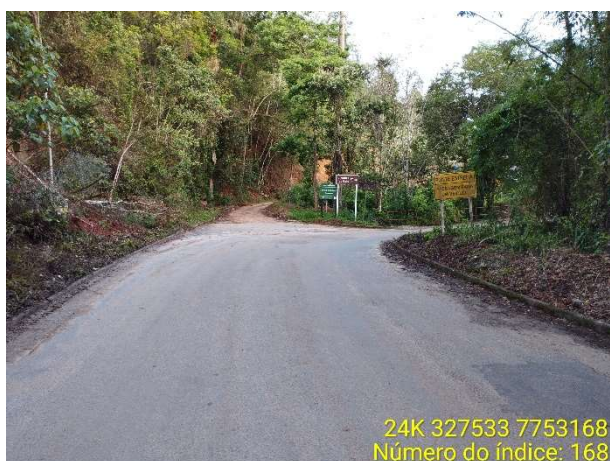
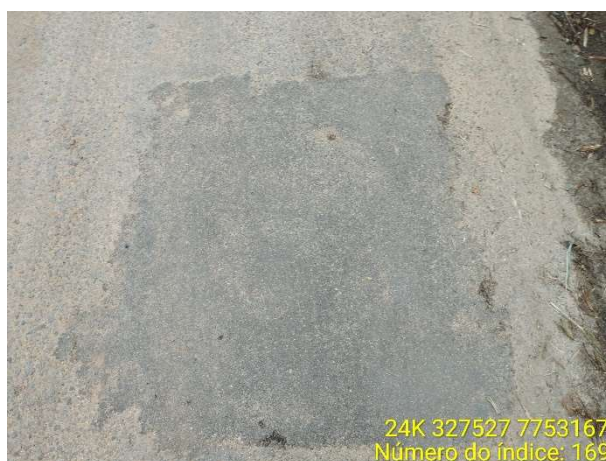
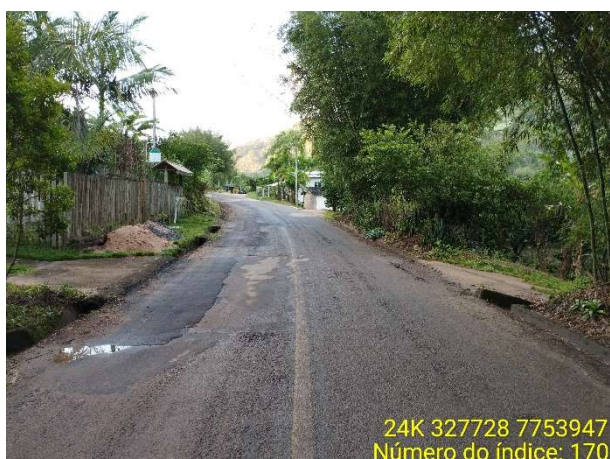
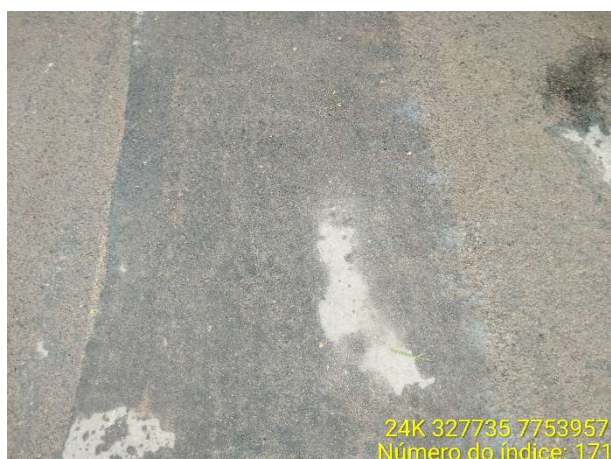
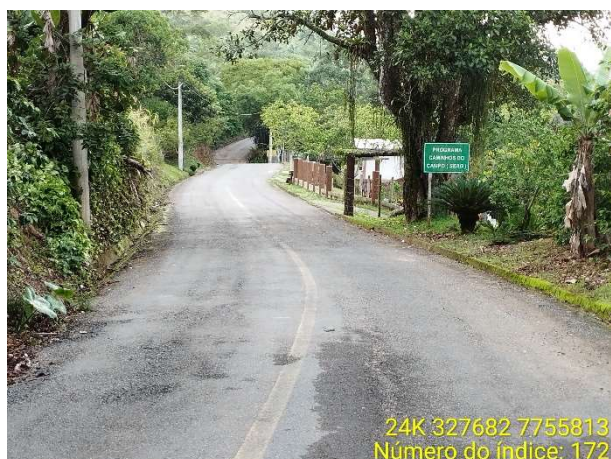
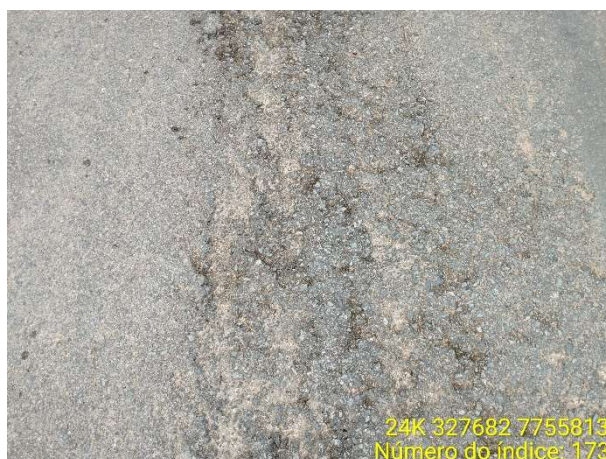
**Tabela 12 – Correlação de Fotos e localização**

Hodômetro (km)		Fotos
Início	Fim	
0,0	0,2	166-167
0,8	1,0	168-169
1,8	2,0	170-171
3,8	3,9	172-173
