RDPA 011 – Relatório de Diagnóstico de Pavimento

Município: Guarapari
Trecho: Entº BR 101 a Iguape
Extensão: 2,0 km (1,2 km em intertravado)
Região: 01 – Metropolitana

Elaboração: Dynatest Engenharia Ltda.
Objeto: Atividades técnicas, com destaque para os serviços de Supervisão das Obras e Projetos de Pavimentação, Conservação e Projetos das vias integrantes do Programa Caminhos do Campo (Programa de Pavimentação de Estradas Rurais) do Governo do Estado do Espírito Santo.
Contrato: Contrato nº 849/2022
Concorrência: Edital de Concorrência nº 001/2020

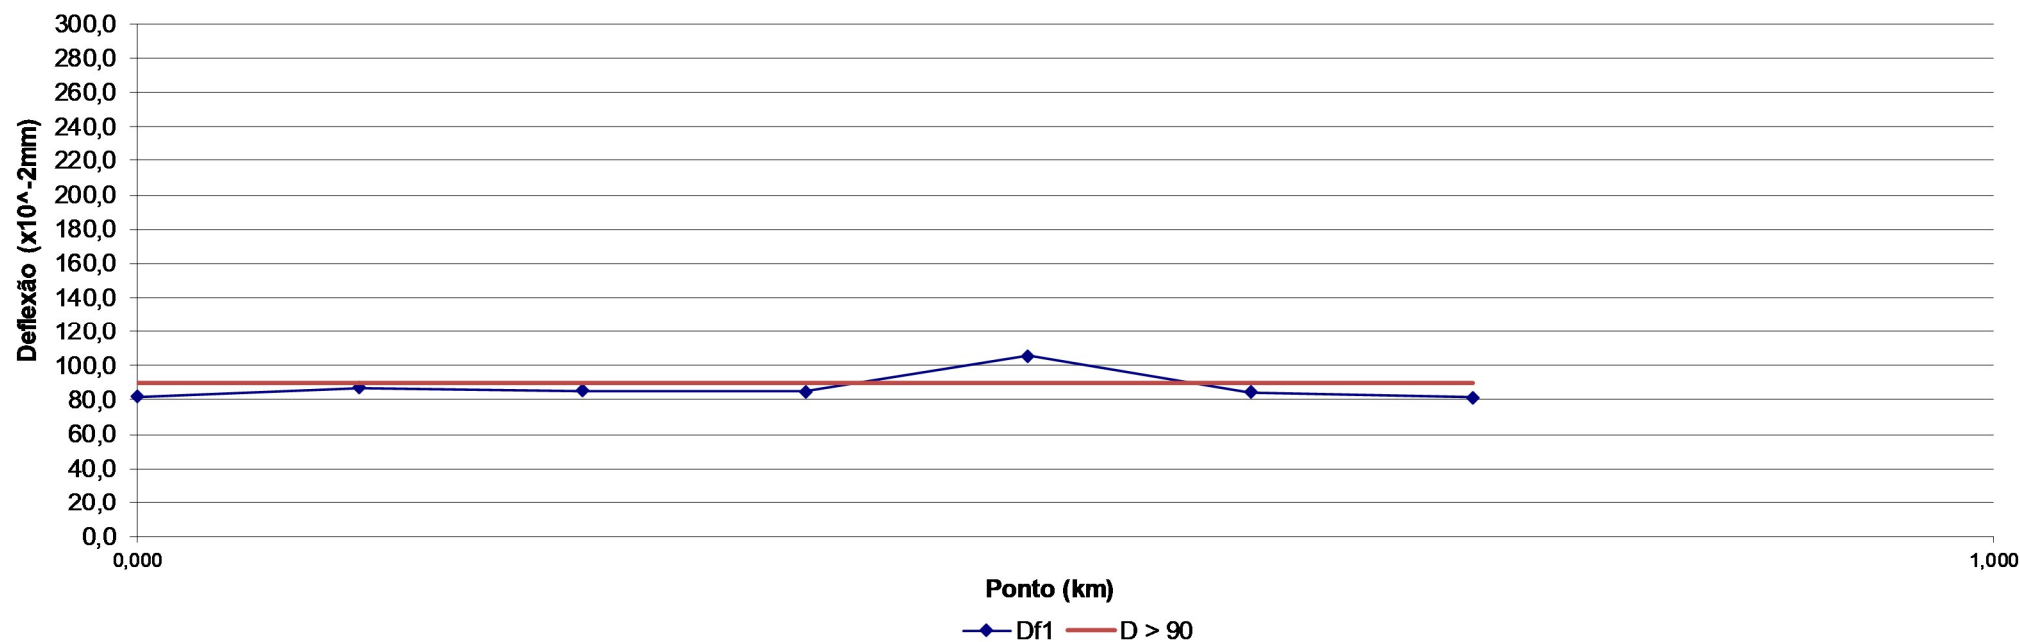
Figura 3 – Gráfico da Condição Deflectométrica (Df0) – Sentido Crescente.

Os resultados dos levantamentos deflectométricos realizados com o *Falling Weight Deflectometer* são apresentados em gráficos a seguir, onde a abcissa corresponde a posição quilométrica do local inventariado, as ordenadas correspondem aos valores deflectométricos obtidos e a linha horizontal vermelha corresponde ao ponto a partir do qual o pavimento pode apresentar algum comprometimento estrutural para esse nível de solicitação de tráfego (deflexão admissível de 90×10^{-2} mm pelo método do PRO-011/79). Os resultados pontuais são apresentados no **Anexo I**.

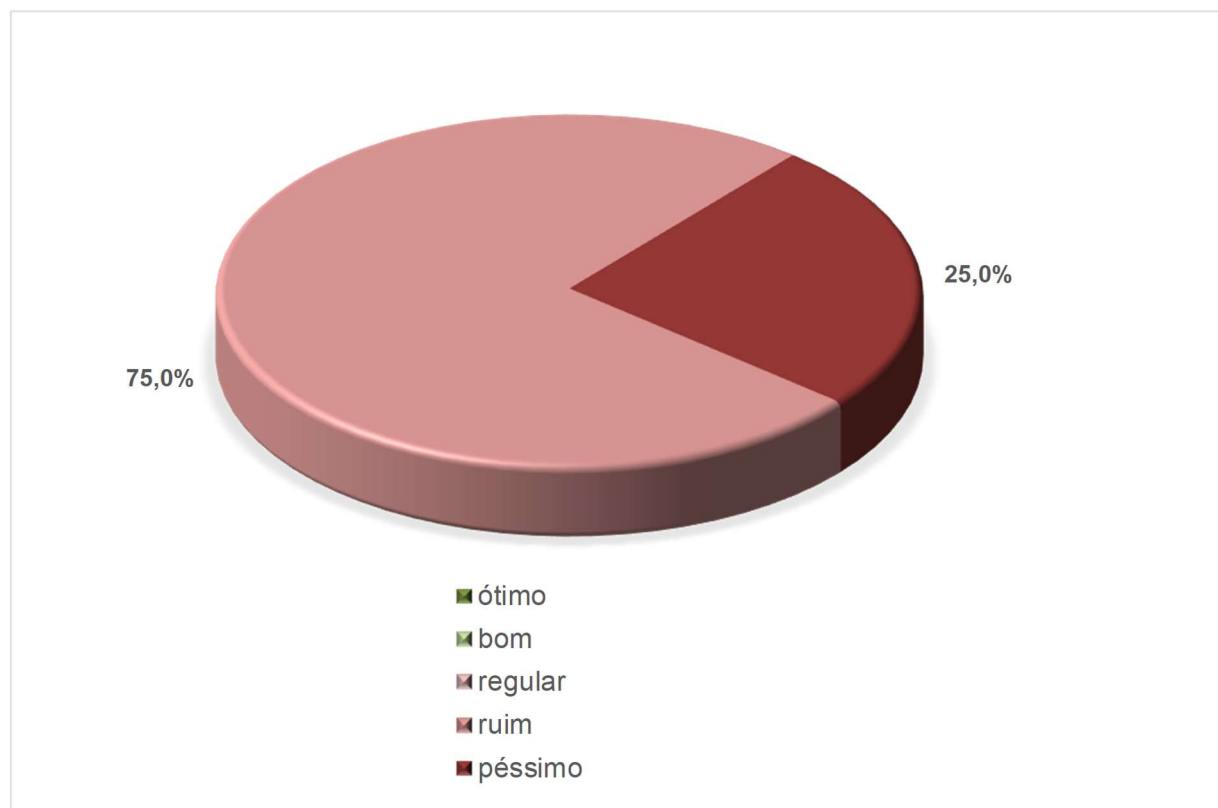
Figura 5 – Gráfico de Pizza – Avaliação Funcional

Os levantamentos realizados indicam uma condição funcional variando de ruim a péssimo em 100% da extensão total do pavimento (Figura 5 – Gráfico de Pizza – Avaliação Funcional). Não foram observados trechos em melhor condição funcional (Tabela 7 – Unifilar de Diagnóstico do Trecho).

Na Tabela 6 – Frequência de Cada Defeito” apresentada, cujo o objetivo é compilar todas as informações coletadas em campo nos levantamentos funcionais de forma a verificar a incidência de defeitos em relação à extensão total do trecho, verifica-se que em 100% do trecho há a presença de pelo menos uma panela e remendo por segmento, bem como, em termos de trincamento, em toda extensão possui trincas predominantemente de classe 3, ou seja, com erosão.

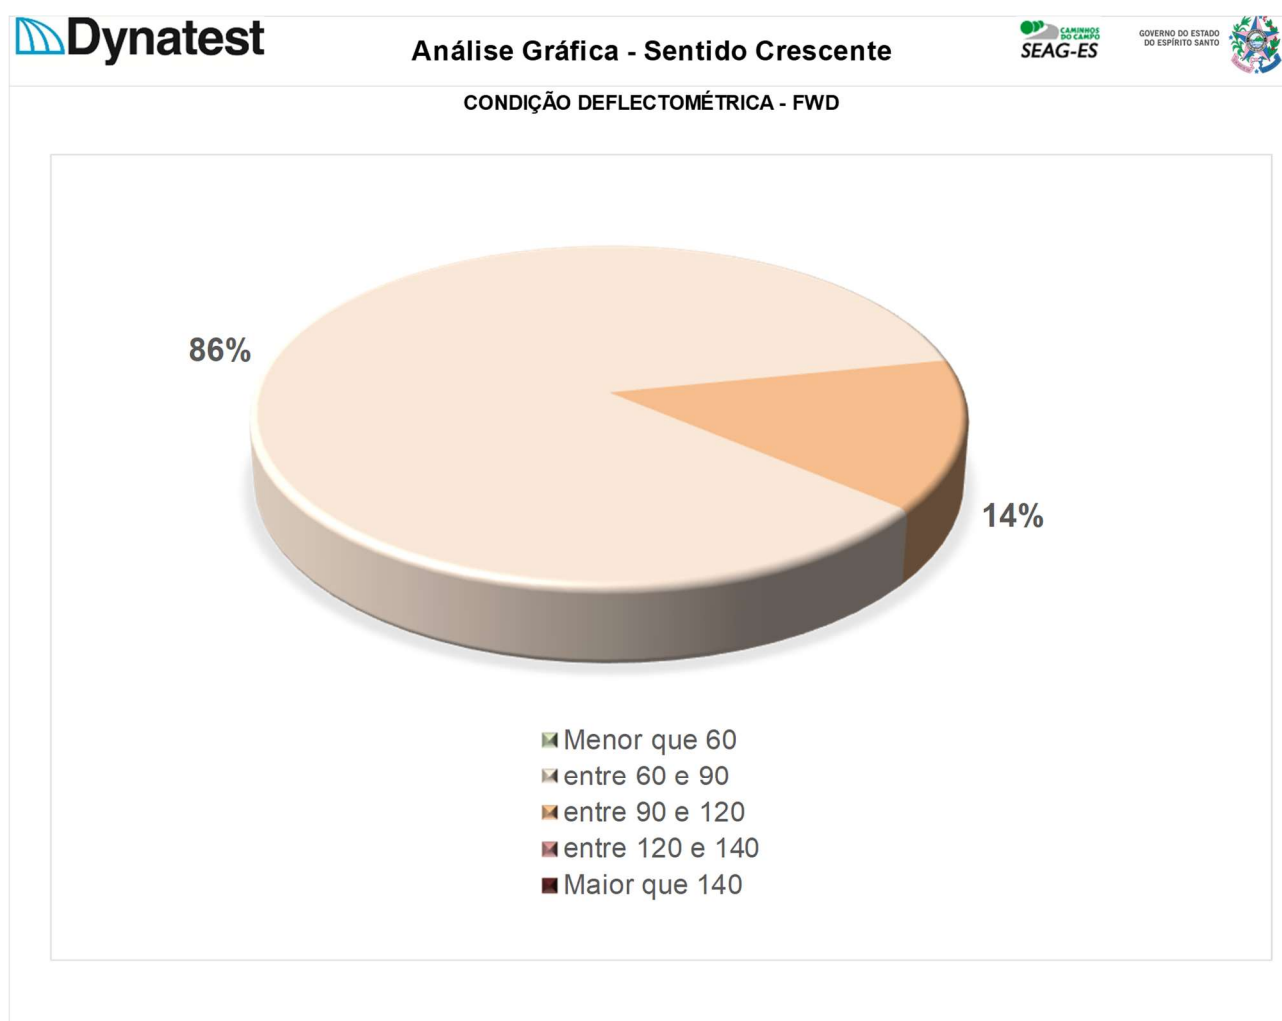
Figura 6 – Gráfico de Pizza – Levantamento Deflectométrico - Sentido Crescente

Em termos estruturais, avaliando-se os dados levantados no sentido crescente, aproximadamente 15% da via encontra-se em condições que exigem atenção do ponto de vista estrutural. No sentido decrescente, aproximadamente 60% da via encontra-se em condições que exigem atenção do ponto de vista estrutural e por volta de 30% em situações péssimas.
