RDPA 029 – Relatório de Diagnóstico de Pavimento

Município: Marechal Floriano
Trecho BR 262 a Soído de Baixo
Extensão: 3,4 km
Região: 03 – Sudoeste Serrana 1

Janeiro / 2023

Elaboração: Dynatest Engenharia Ltda.
Objeto: Atividades técnicas, com destaque para os serviços de Supervisão das Obras e Projetos de Pavimentação, Conservação e Projetos das vias integrantes do Programa Caminhos do Campo (Programa de Pavimentação de Estradas Rurais) do Governo do Estado do Espírito Santo.
Contrato: Contrato nº 849/2022
Concorrência: Edital de Concorrência nº 001/2020

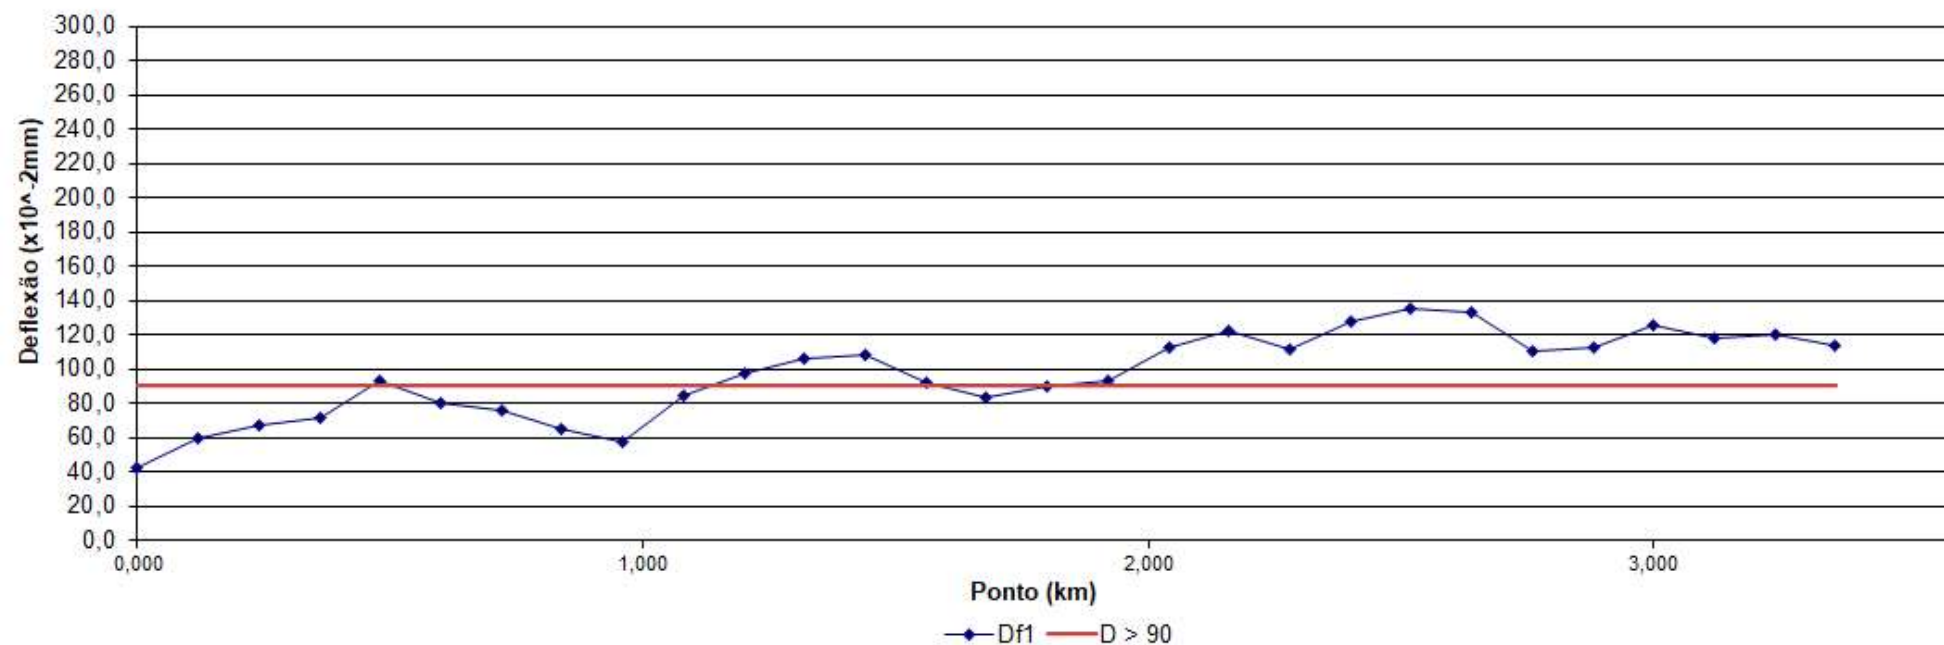
Figura 3 – Gráfico da Condição Deflectométrica (Df0) – Sentido Crescente.

Em termos estruturais, avaliando-se os dados levantados no sentido crescente e decrescente, aproximadamente 66% da via encontra-se em condições que exigem atenção do ponto de vista estrutural e por volta de 7% em situações péssimas.

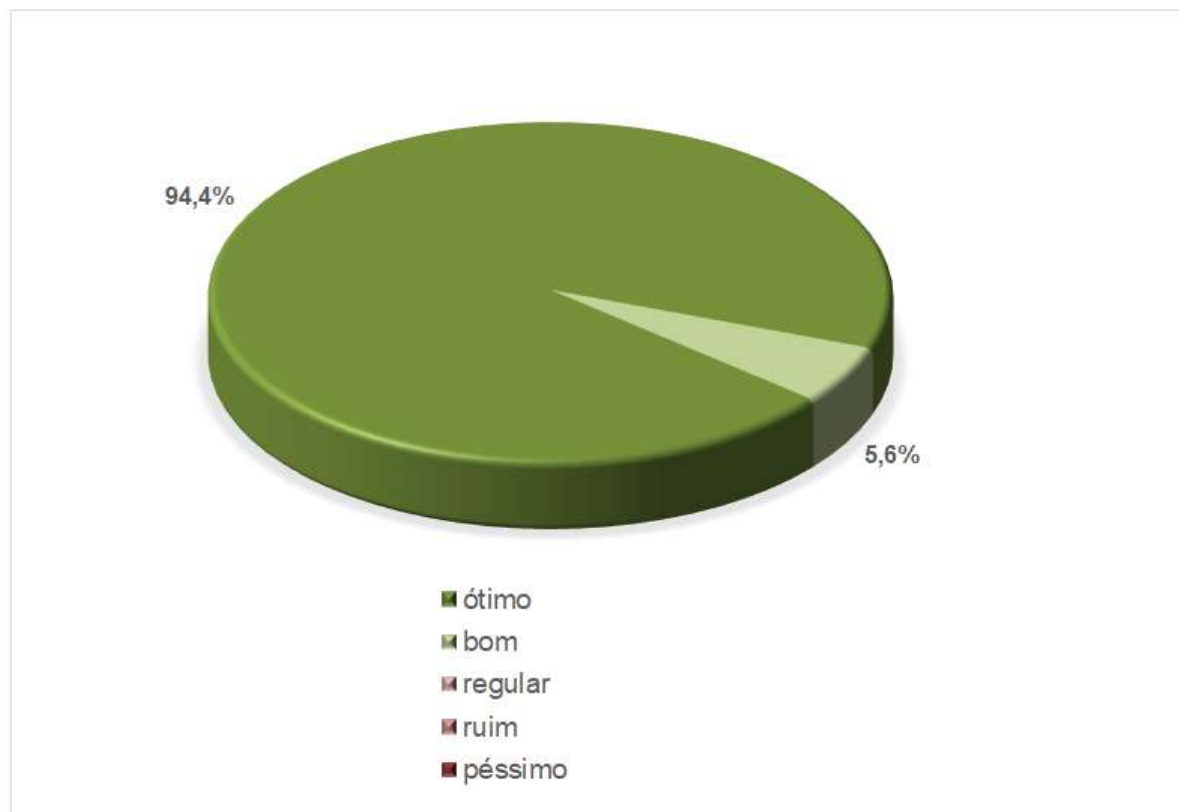
Figura 5 – Gráfico de Pizza – Avaliação Funcional

As vistorias realizadas no trecho BR 262 > Soído de Baixo demonstram que o revestimento existente se encontra em tratamento superficial (TSS).

Os levantamentos realizados indicam uma condição funcional variando de regular a péssimo em aproximadamente 0% da extensão total do pavimento (Figura 5 – Gráfico de Pizza – Avaliação Funcional). O trecho por completo encontra-se em condição funcional (Tabela 7 – Unifilar de Diagnóstico do Trecho).

Na Tabela 6 – Frequência de Cada Defeito” apresentada, cujo o objetivo é compilar todas as informações coletadas em campo nos levantamentos funcionais de forma a verificar a incidência de defeitos em relação à extensão total do trecho, verifica-se que em aproximadamente 0% do trecho há a presença de pelo menos uma panela e remendo por segmento, bem como, em termos de trincamento, em aproximadamente 0% do trecho possui trincas classe 3, ou seja, com erosão.

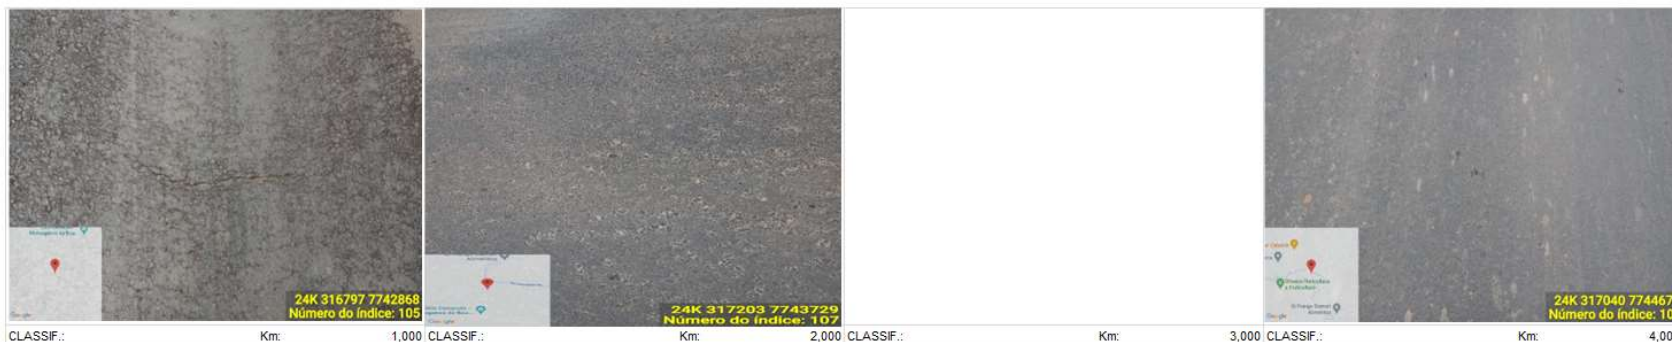
UNIFILAR DO TRECHO - DIAGNÓSTICO E SOLUÇÕES

CLASSIFICAÇÃO DOS SEGMENTOS	0+000				1+000				2+000				3+000							
	200	400	600	800	200	400	600	800	200	400	600	800	200	400	600	800	200	400	600	800
Estrutural	REGULAR	PÉSSIMO	RUIM	REGULAR	REGULAR	REGULAR	RUIM	RUIM	REGULAR	RUIM	RUIM	RUIM	RUIM	RUIM	RUIM	RUIM				
Funcional	ÓTIMO	ÓTIMO	ÓTIMO	ÓTIMO	ÓTIMO	ÓTIMO	ÓTIMO	ÓTIMO	ÓTIMO	ÓTIMO	ÓTIMO	ÓTIMO	ÓTIMO	ÓTIMO	ÓTIMO	ÓTIMO				
SOLUÇÃO	RL (5%) + TSD				RL (5%) + TSD				RL (5%) + TSD				RL (5%) + TSD

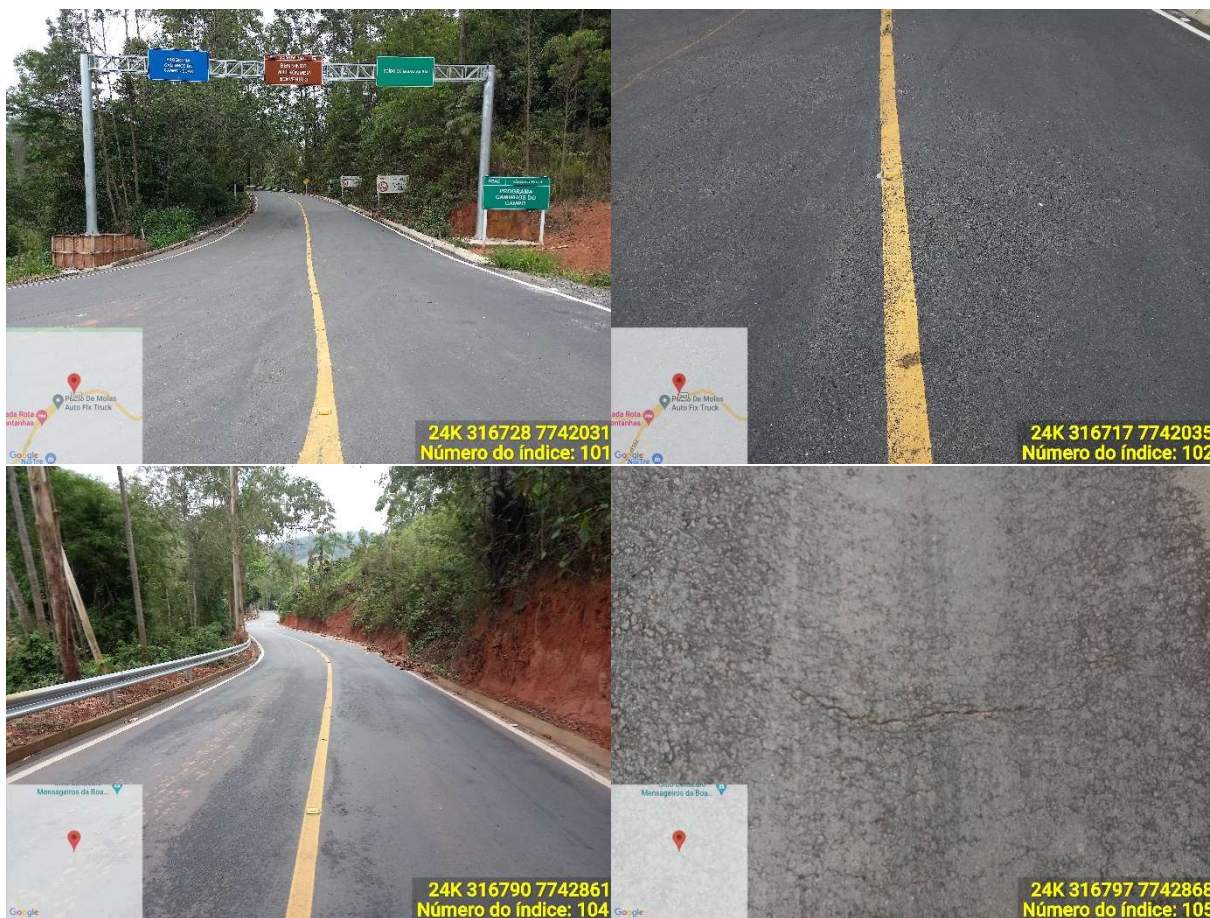
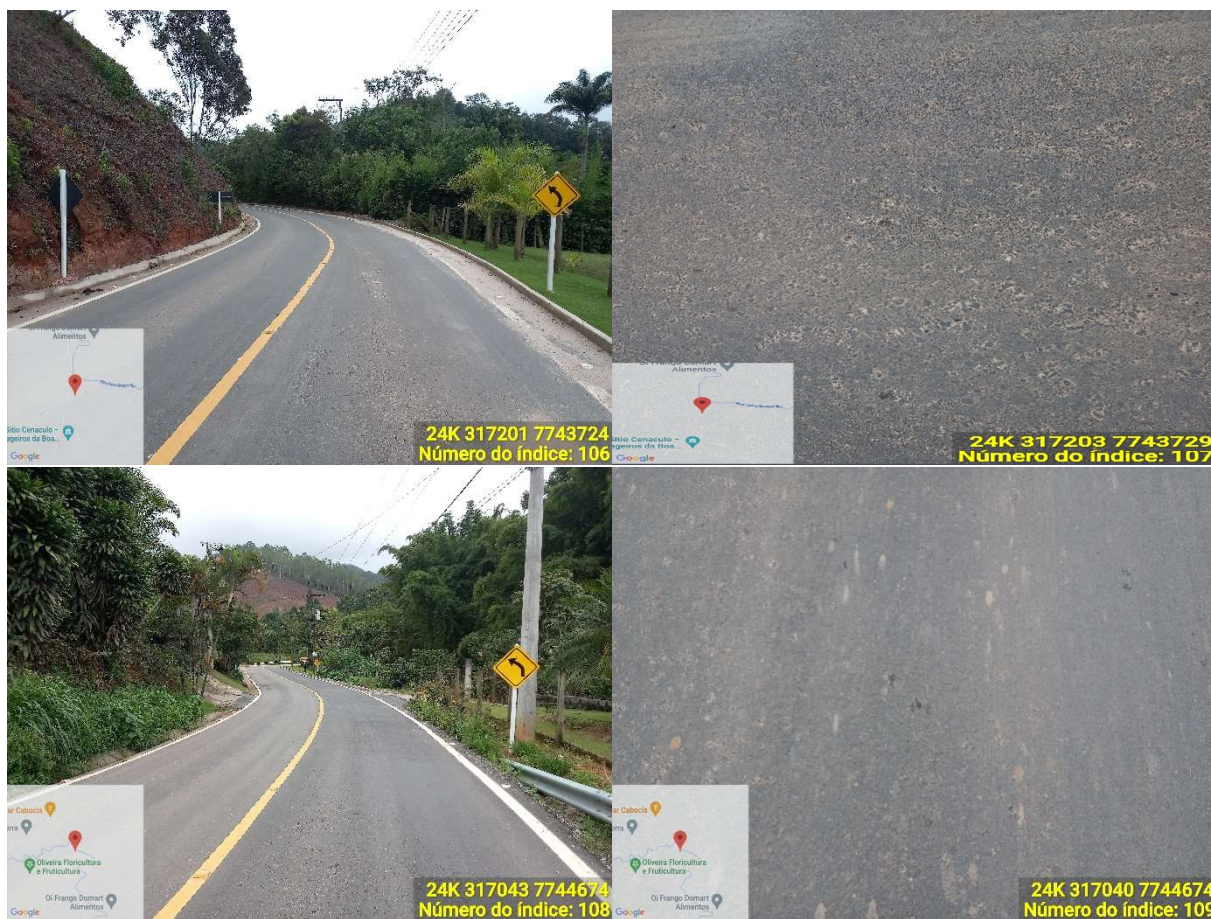
7.3 Anexo III - Inventário Fotográfico

Hodômetro (km)		Fotos (nº do Índice)
Início	Fim	
0,0	0,2	101-102
0,8	1,0	103-104
2,0	2,2	105-106
3,0	3,2	107-108
