**RDPA 109 – Relatório de Diagnóstico de Pavimento**

**Município:** Aracruz  
**Trecho:** Entroncamento BR 101 a Desengano  
**Extensão:** 9,6 km  
**Região:** 09 – Rio Doce

**Elaboração:** Dynatest Engenharia Ltda.  
**Objeto:** Atividades técnicas, com destaque para os serviços de Supervisão das Obras e Projetos de Pavimentação, Conservação e Projetos das vias integrantes do Programa Caminhos do Campo (Programa de Pavimentação de Estradas Rurais) do Governo do Estado do Espírito Santo.  
**Contrato:** Contrato nº 849/2022  
**Concorrência:** Edital de Concorrência nº 001/2020

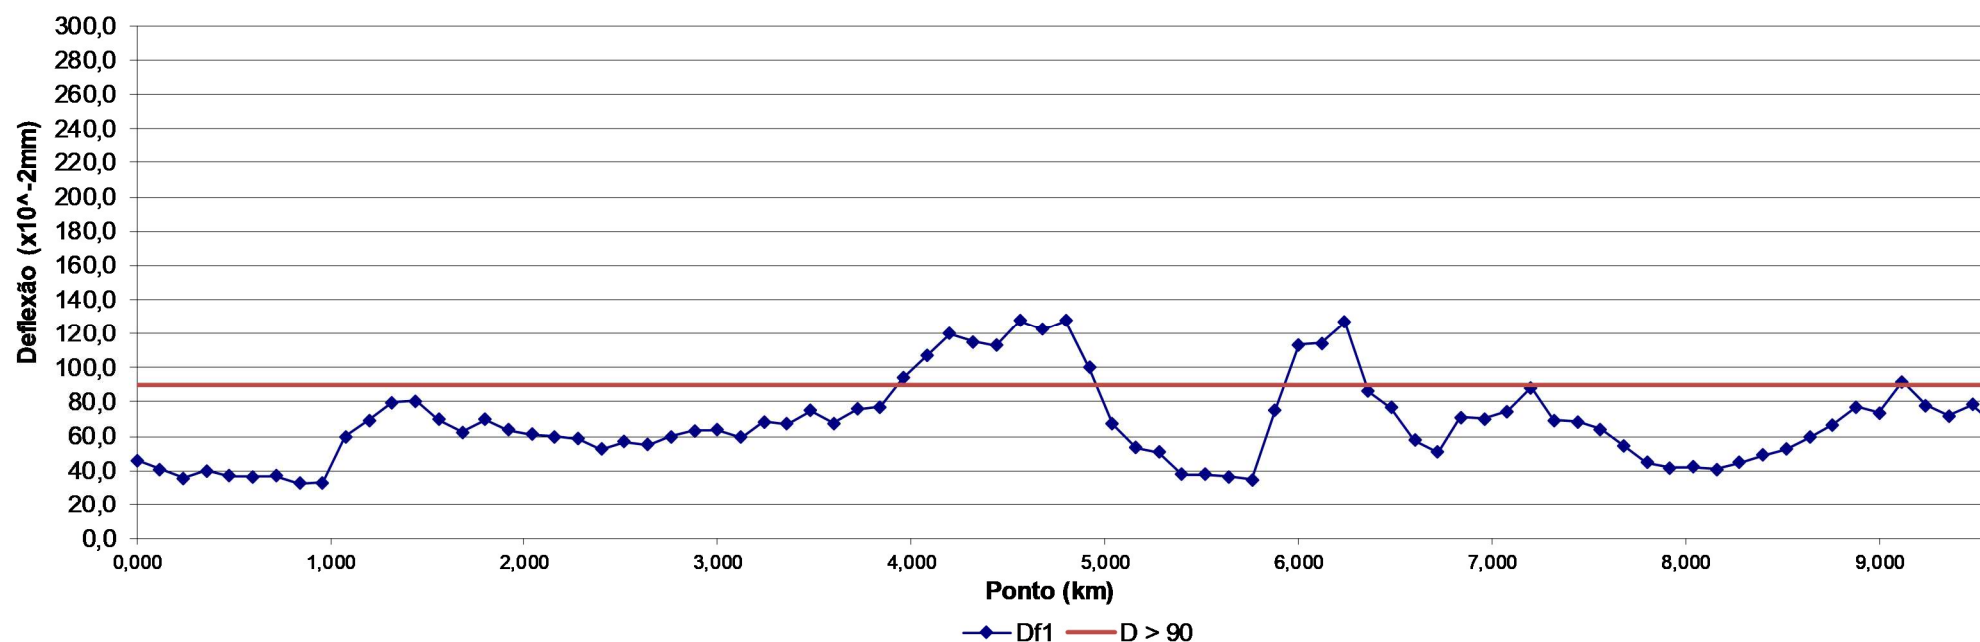
**Figura 3 – Gráfico da Condição Deflectométrica (Df0) – Sentido Crescente.**

LOCAL ARACRUZ	TRECHO ENT BR 101 > DESENGANO	SENTIDO CRESCENTE	PISTA SIMPLES	FAIXA 1	REVESTIMENTO Pavimentado
INÍCIO km 0,000	FIM km 9,590	EQUIPAMENTO Falling Weight Deflectometer			RAIO DE APLICAÇÃO 15 cm

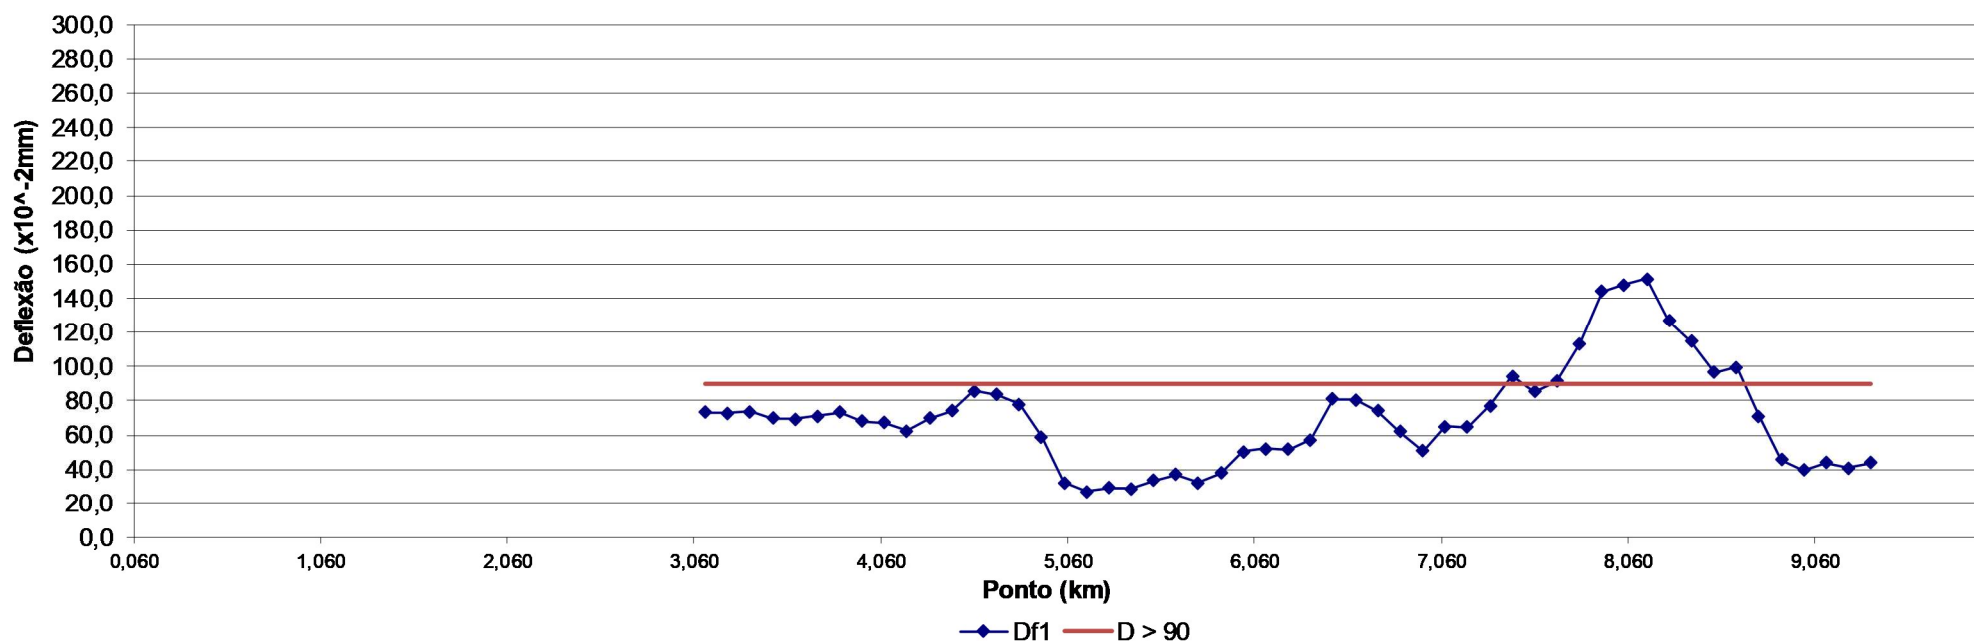
Figura 4 – Gráfico da Condição Deflectométrica (Df0) – Sentido Decrescente.

LOCAL ARACRUZ	TRECHO ENT BR 101 > DESENGANO	SENTIDO DECRESCENTE	PISTA SIMPLES	FAIXA 1	REVESTIMENTO Pavimentado
INÍCIO 9,360	FIM km 3,120	EQUIPAMENTO Falling Weight Deflectometer			RAIO DE APLICAÇÃO 15 cm

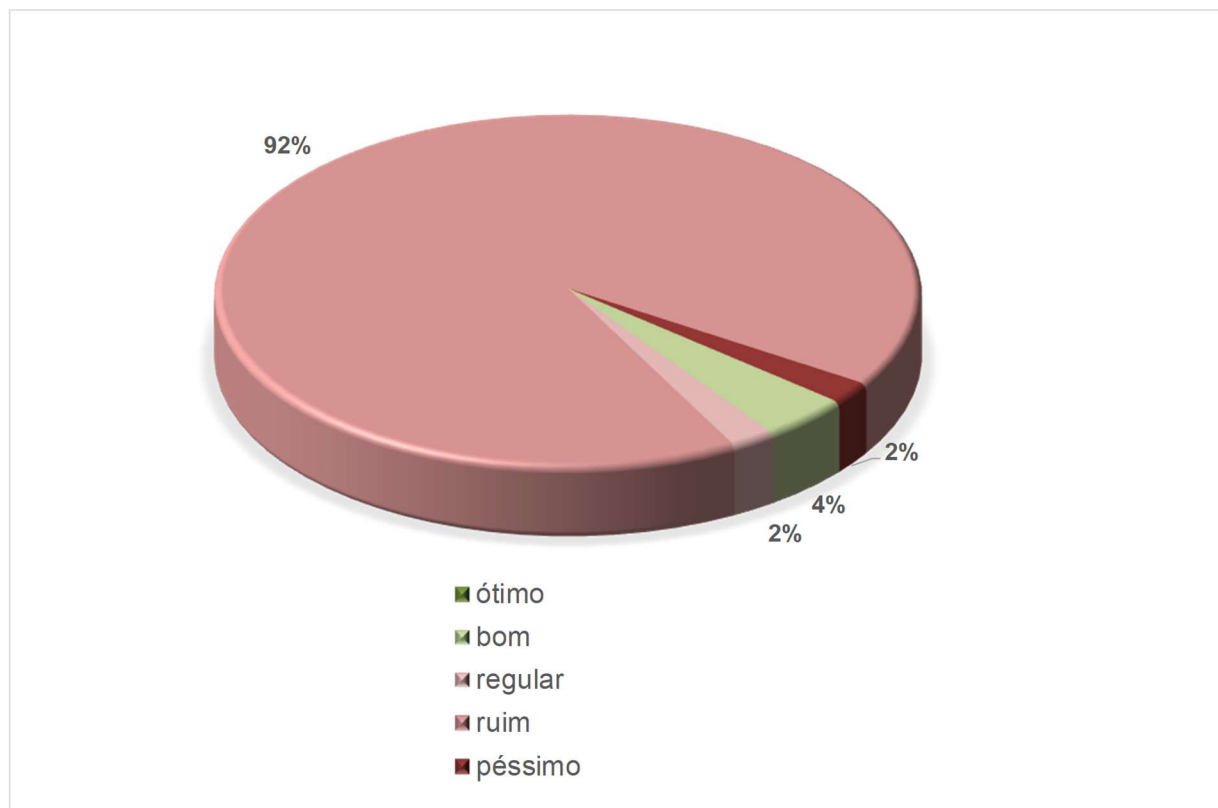
**Figura 5 – Gráfico de Pizza – Avaliação Funcional**

Os levantamentos realizados indicam uma condição funcional variando de regular a péssimo em aproximadamente 95% da extensão total do pavimento (Figura 5 – Gráfico de Pizza – Avaliação Funcional). Trechos localizados entre os km 0,0 e km 0,2 encontram-se em melhor condição funcional (Tabela 7 – Unifilar de Diagnóstico do Trecho).

Na Tabela 6 – Frequência de Cada Defeito apresentada, cujo o objetivo é compilar todas as informações coletadas em campo nos levantamentos funcionais de forma a verificar a incidência de defeitos em relação à extensão total do trecho, verifica-se que em aproximadamente 98% do trecho há a presença de pelo menos uma panela e remendo por segmento, bem como, em termos de trincamento, em aproximadamente 24% do trecho possui trincas classe 3, ou seja, com erosão.

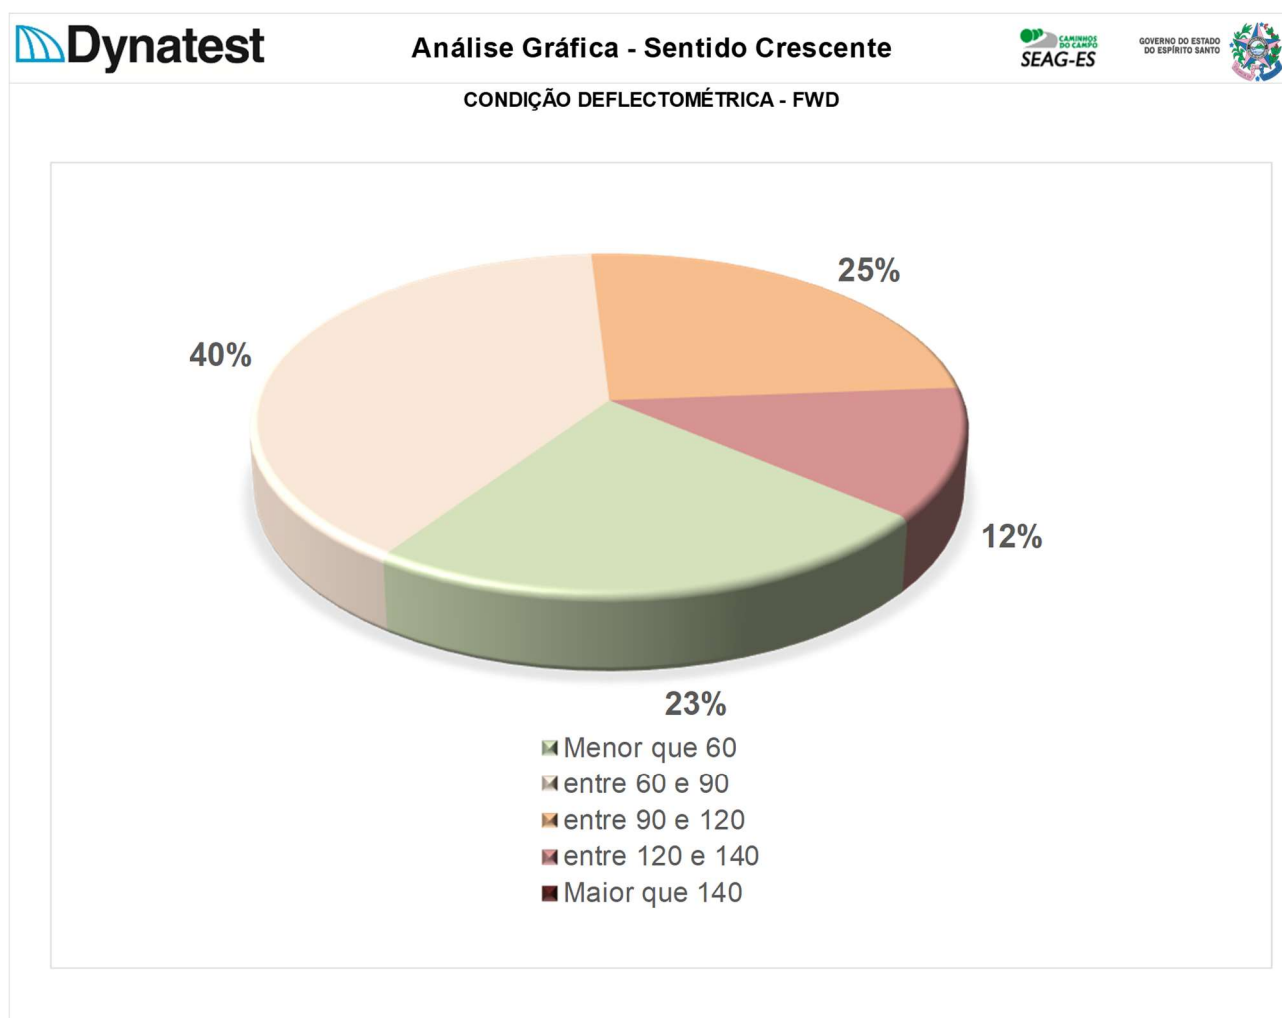
**Figura 6 – Gráfico de Pizza – Levantamento Deflectométrico - Sentido Crescente**

Em termos estruturais, avaliando-se os dados levantados no sentido crescente, aproximadamente 37% da via encontra-se em condições que exigem atenção do ponto de vista estrutural e não existem situações péssimas. Já no decrescente, aproximadamente 40% da via encontra-se em condições que exigem atenção do ponto de vista estrutural e por volta de 6% em situações péssimas.
