RDPA 110 – Relatório de Diagnóstico de Pavimento

Município: Aracruz
Trecho: Entº Estrada Desengano (E 162) a Três Irmãos
Extensão: 5,5 km
Região: 09 – Rio Doce

Janeiro / 2023

Elaboração: Dynatest Engenharia Ltda.
Objeto: Atividades técnicas, com destaque para os serviços de Supervisão das Obras e Projetos de Pavimentação, Conservação e Projetos das vias integrantes do Programa Caminhos do Campo (Programa de Pavimentação de Estradas Rurais) do Governo do Estado do Espírito Santo.
Contrato: Contrato nº 849/2022
Concorrência: Edital de Concorrência nº 001/2020

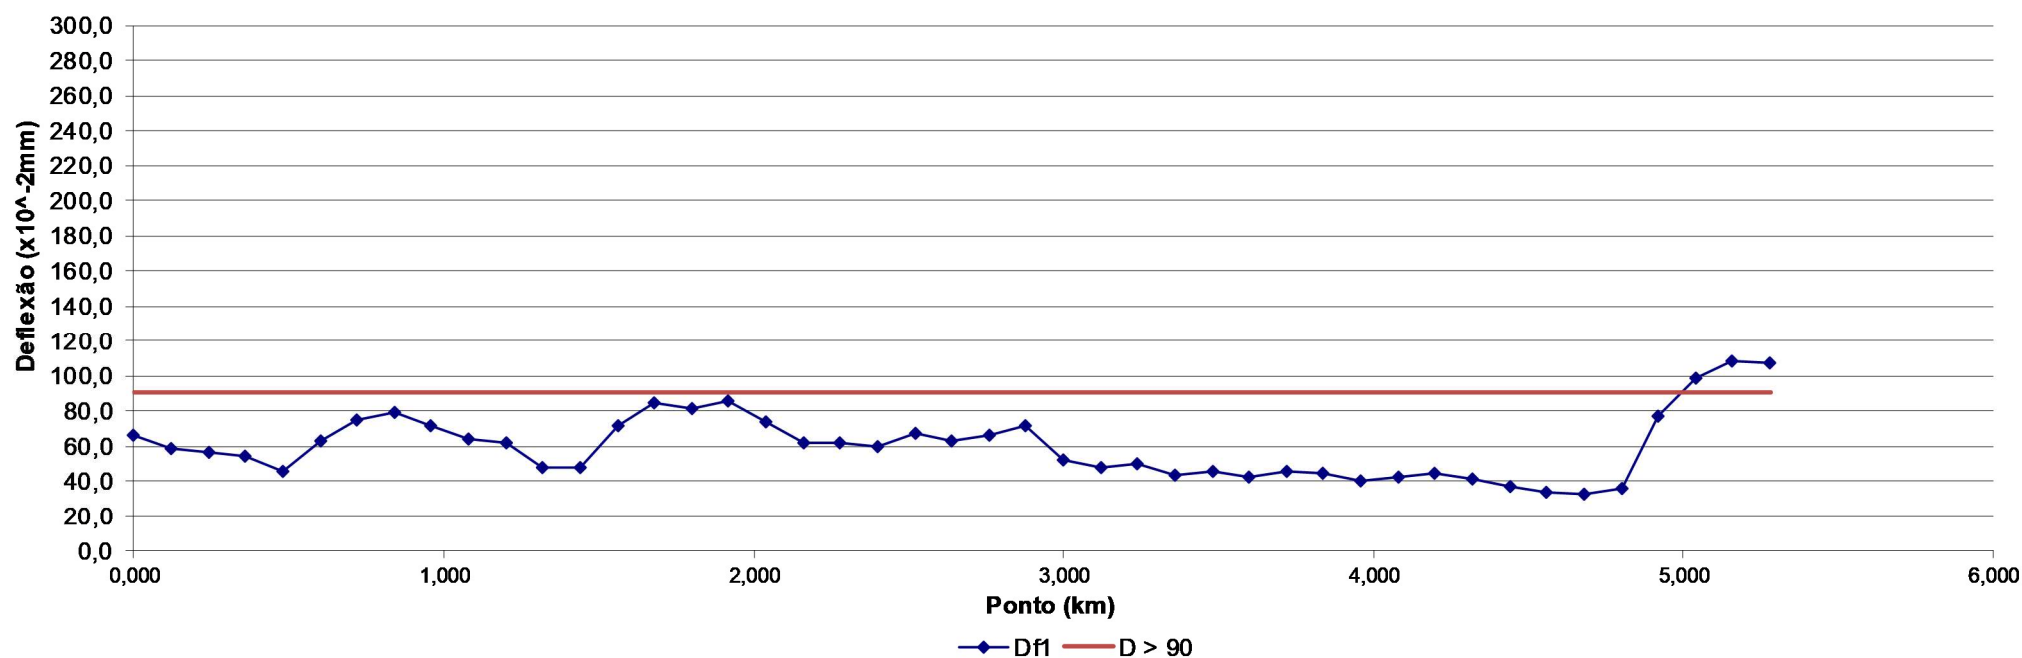
Figura 3 – Gráfico da Condição Deflectométrica (Df0) – Sentido Crescente.

Em termos estruturais, avaliando-se os dados levantados no sentido crescente e decrescente, aproximadamente 29% no sentido crescente e 69% no sentido decrescente da via encontra-se em condições que exigem atenção do ponto de vista estrutural no sentido crescente e no decrescente 18%. E por volta de 5% em situações péssimas no sentido decrescente.

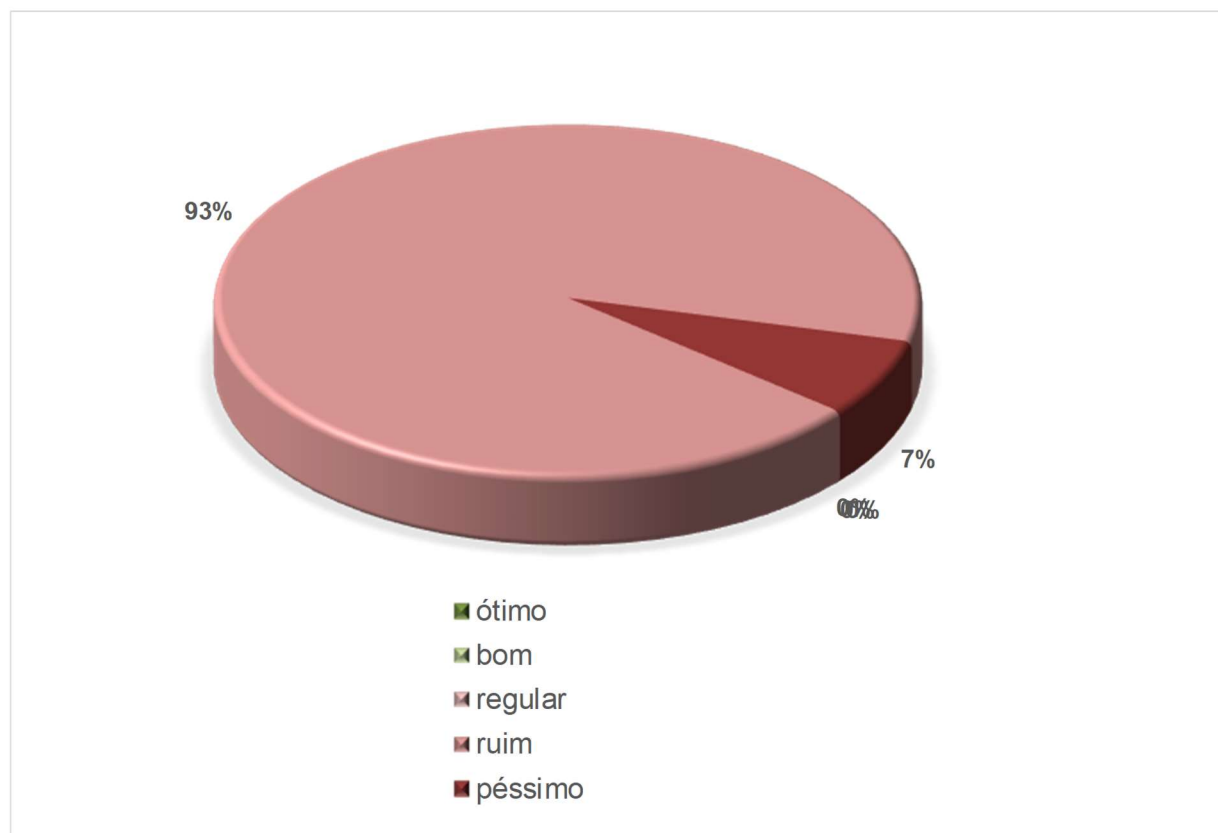
Figura 5 – Gráfico de Pizza – Avaliação Funcional

Os levantamentos realizados indicam uma condição funcional variando de ruim a péssimo em aproximadamente 100% da extensão total do pavimento (Figura 5 – Gráfico de Pizza – Avaliação Funcional). Trechos localizados entre os km 1,0 e km 1,4, encontram-se em pior condição funcional (Tabela 7 – Unifilar de Diagnóstico do Trecho).
