**RDPA 023 – Relatório de Diagnóstico de Pavimento**

**Município:** Itarana  
**Trecho:** Alto Jatibocas  
**Extensão:** 1,88 km (1,3 km pavimentados)  
**Região:** 02 – Central Serrana

Dezembro / 2022

**Elaboração:** Dynatest Engenharia Ltda.  
**Objeto:** Atividades técnicas, com destaque para os serviços de Supervisão das Obras e Projetos de Pavimentação, Conservação e Projetos das vias integrantes do Programa Caminhos do Campo (Programa de Pavimentação de Estradas Rurais) do Governo do Estado do Espírito Santo.  
**Contrato:** Contrato nº 849/2022  
**Concorrência:** Edital de Concorrência nº 001/2020

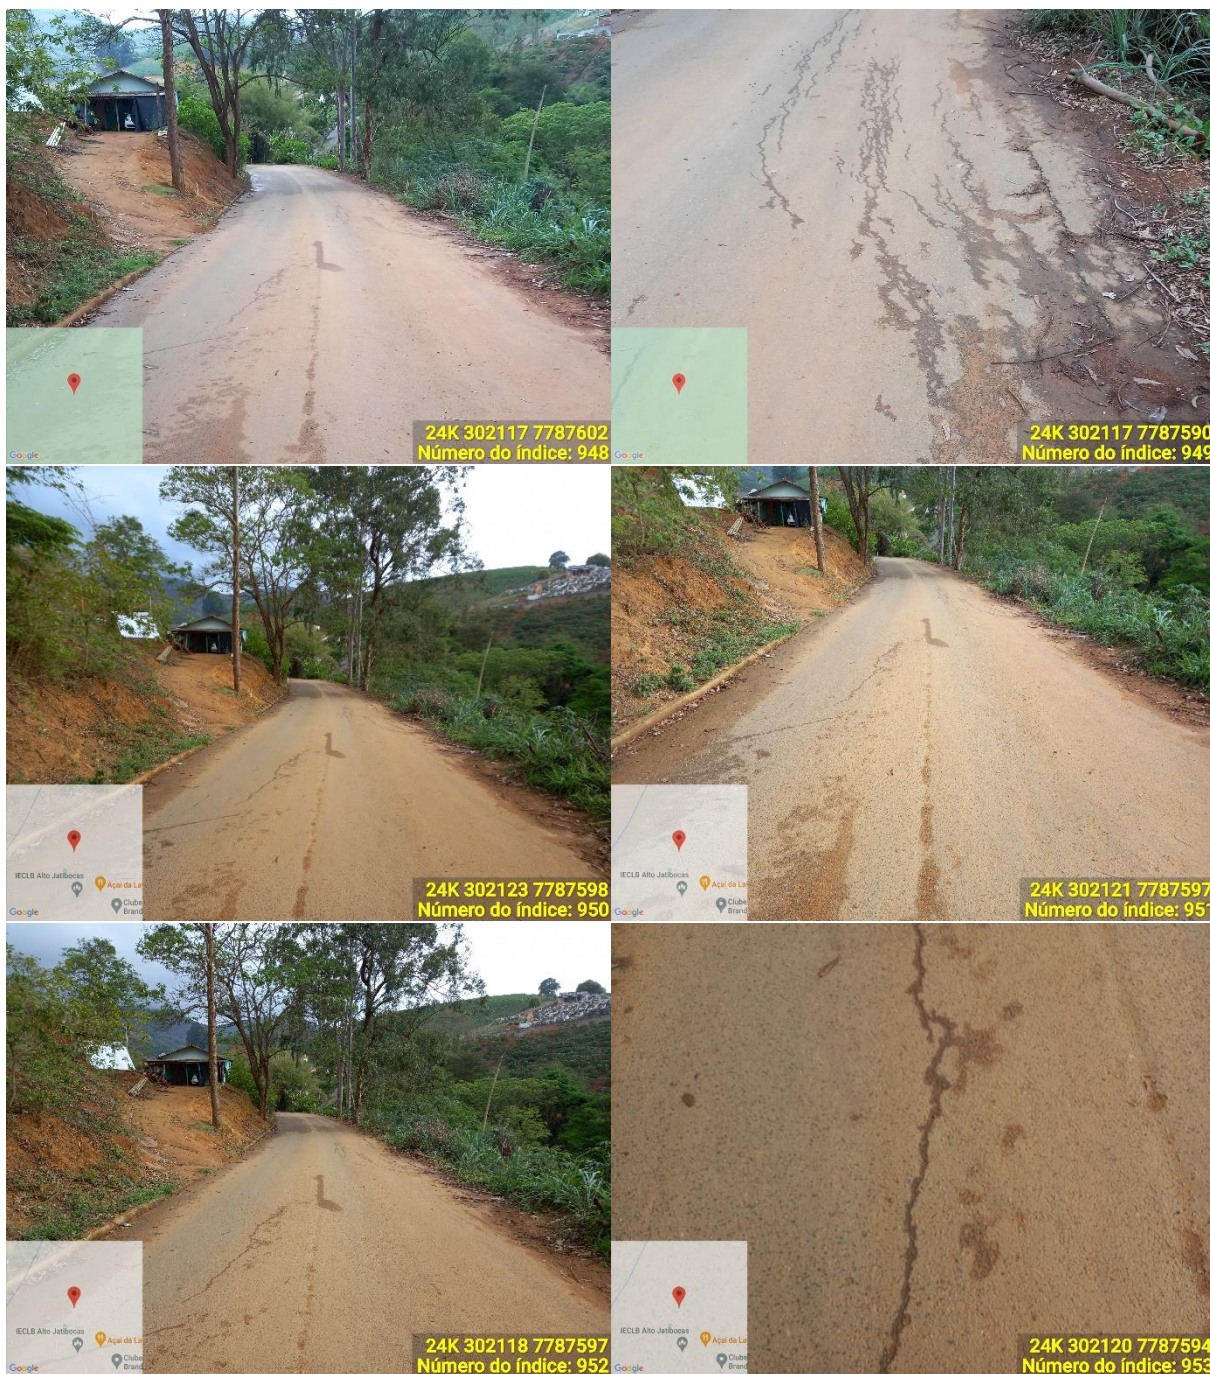
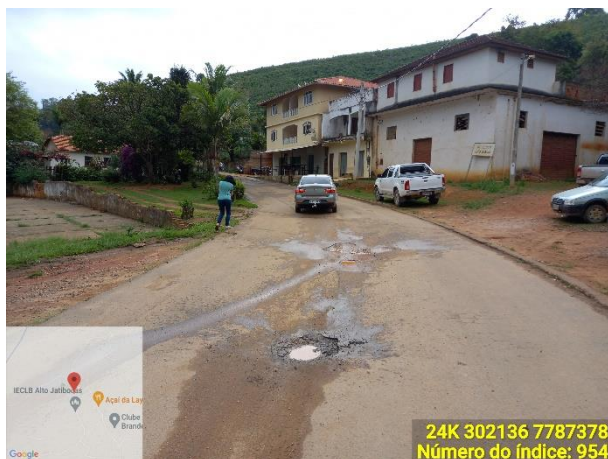
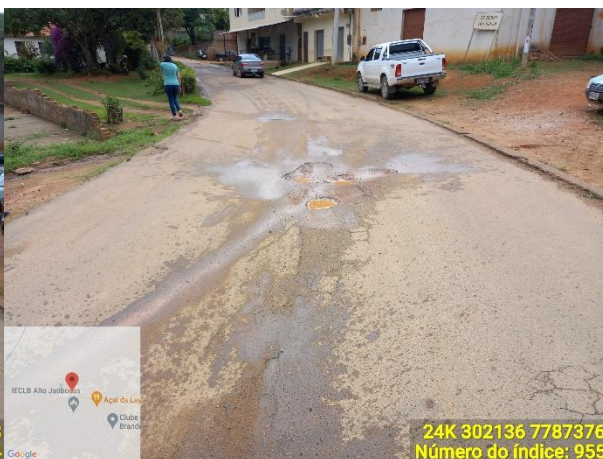
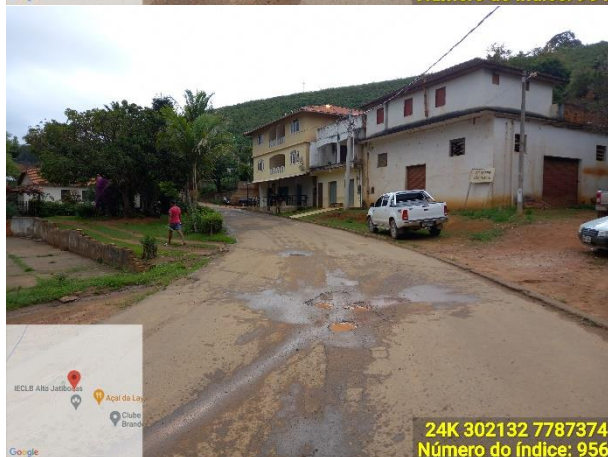
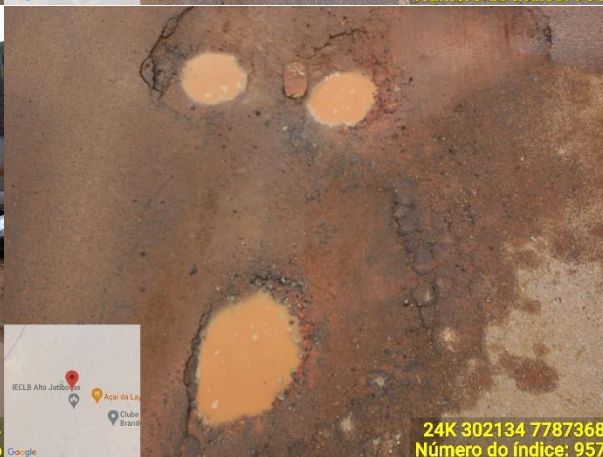
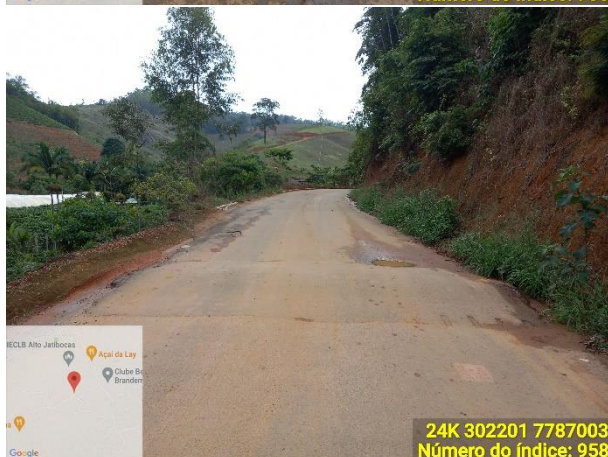
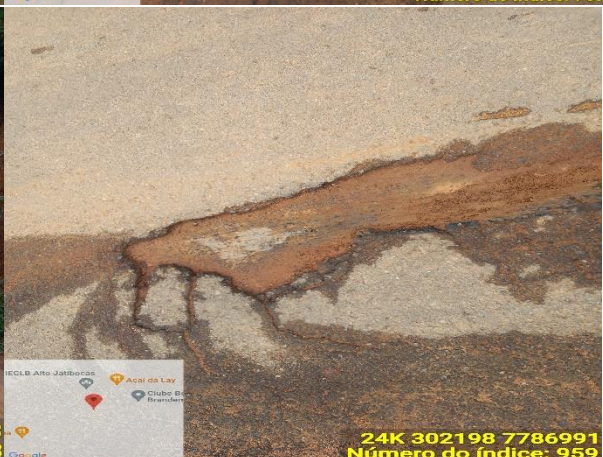
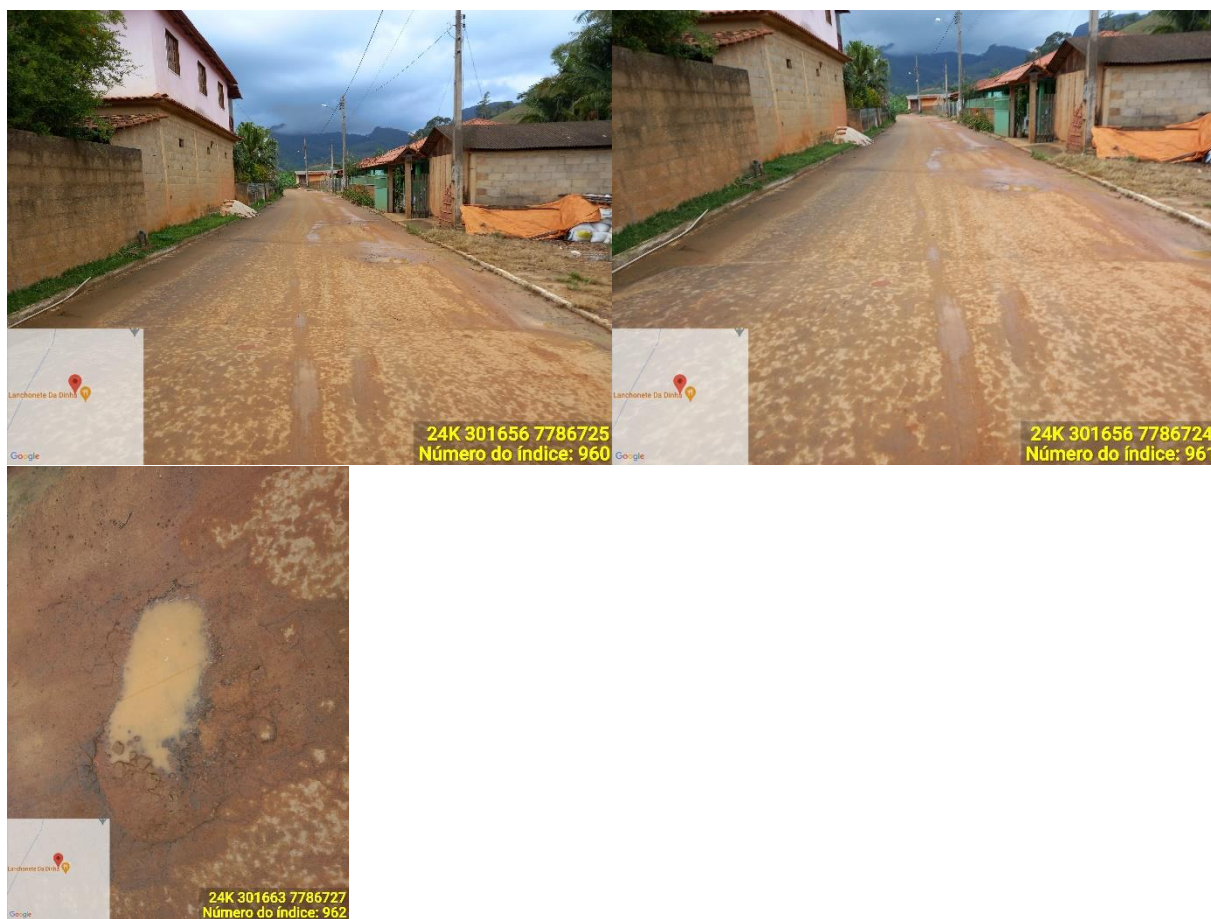
**Tabela 12 – Correlação de Fotos e localização**

Hodômetro (km)		Fotos (nº do Índice)
Início	Fim	
0,0	0,2	952-953
0,2	0,4	954-955
0,6	0,8	958-959
1,2	1,3	960-962
