**RDPA 108 – Relatório de Diagnóstico de Pavimento**

**Município:** João Neiva  
**Trecho:** Entº BR 101 e Ribeirão de Cima  
**Extensão:** 2,0 km  
**Região:** 09 – Rio Doce

**Elaboração:** Dynatest Engenharia Ltda.  
**Objeto:** Atividades técnicas, com destaque para os serviços de Supervisão das Obras e Projetos de Pavimentação, Conservação e Projetos das vias integrantes do Programa Caminhos do Campo (Programa de Pavimentação de Estradas Rurais) do Governo do Estado do Espírito Santo.  
**Contrato:** Contrato nº 849/2022  
**Concorrência:** Edital de Concorrência nº 001/2020

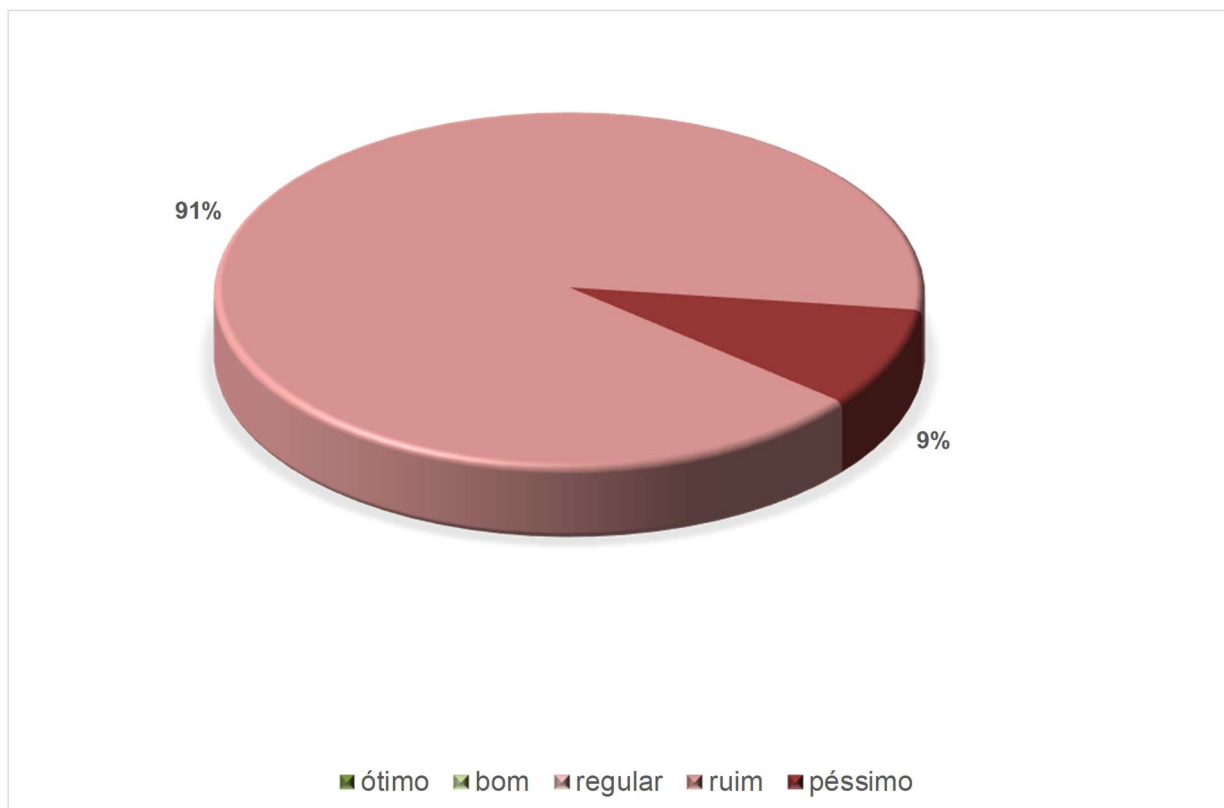
**Figura 5 – Gráfico de Pizza – Avaliação Funcional**

Os levantamentos realizados indicam uma condição funcional variando de ruim a péssimo em 100% da extensão total do pavimento (Figura 5 – Gráfico de Pizza – Avaliação Funcional). Não existe condição regular, boa ou ótima no trecho do ponto de vista funcional. (Tabela 7 – Unifilar de Diagnóstico do Trecho).

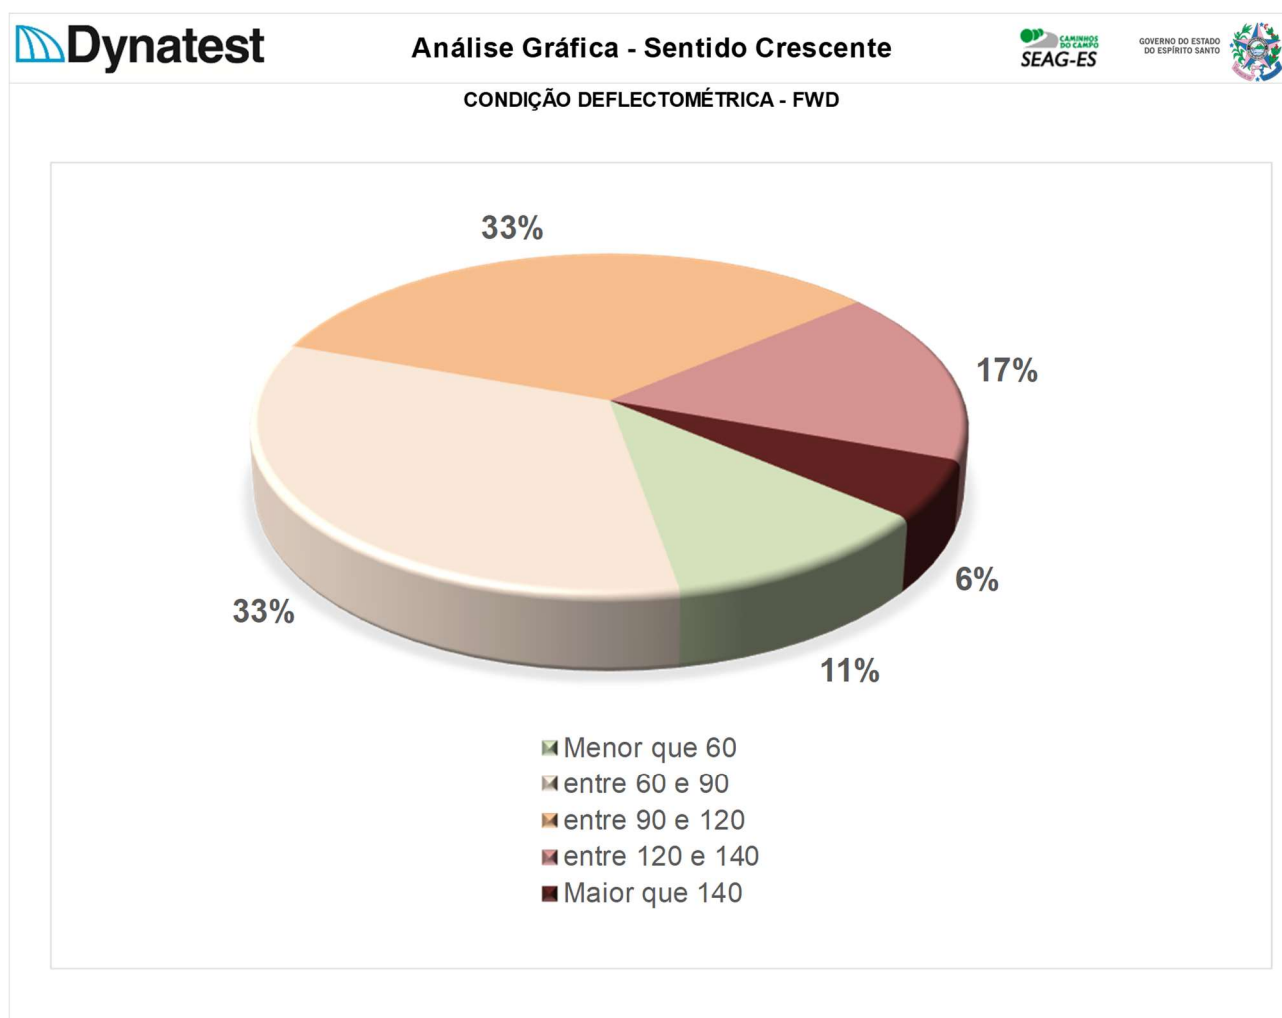
**Figura 6 – Gráfico de Pizza – Levantamento Deflectométrico - Sentido Crescente**

Em termos estruturais, avaliando-se os dados levantados no sentido crescente, 50% da via encontra-se em condições que exigem atenção do ponto de vista estrutural e por volta de 6% em situações péssimas. Já no sentido decrescente, aproximadamente 42% da via encontra-se em condições que exigem atenção do ponto de vista estrutural e por volta de 32% em situações péssimas.
