**RDPA 106 – Relatório de Diagnóstico de Pavimento**

**Município:** João Neiva  
**Trecho:** Sede e Demétrio Ribeiro  
**Extensão:** 4,6 km  
**Região:** 09 – Rio Doce

**Elaboração:** Dynatest Engenharia Ltda.  
**Objeto:** Atividades técnicas, com destaque para os serviços de Supervisão das Obras e Projetos de Pavimentação, Conservação e Projetos das vias integrantes do Programa Caminhos do Campo (Programa de Pavimentação de Estradas Rurais) do Governo do Estado do Espírito Santo.  
**Contrato:** Contrato nº 849/2022  
**Concorrência:** Edital de Concorrência nº 001/2020

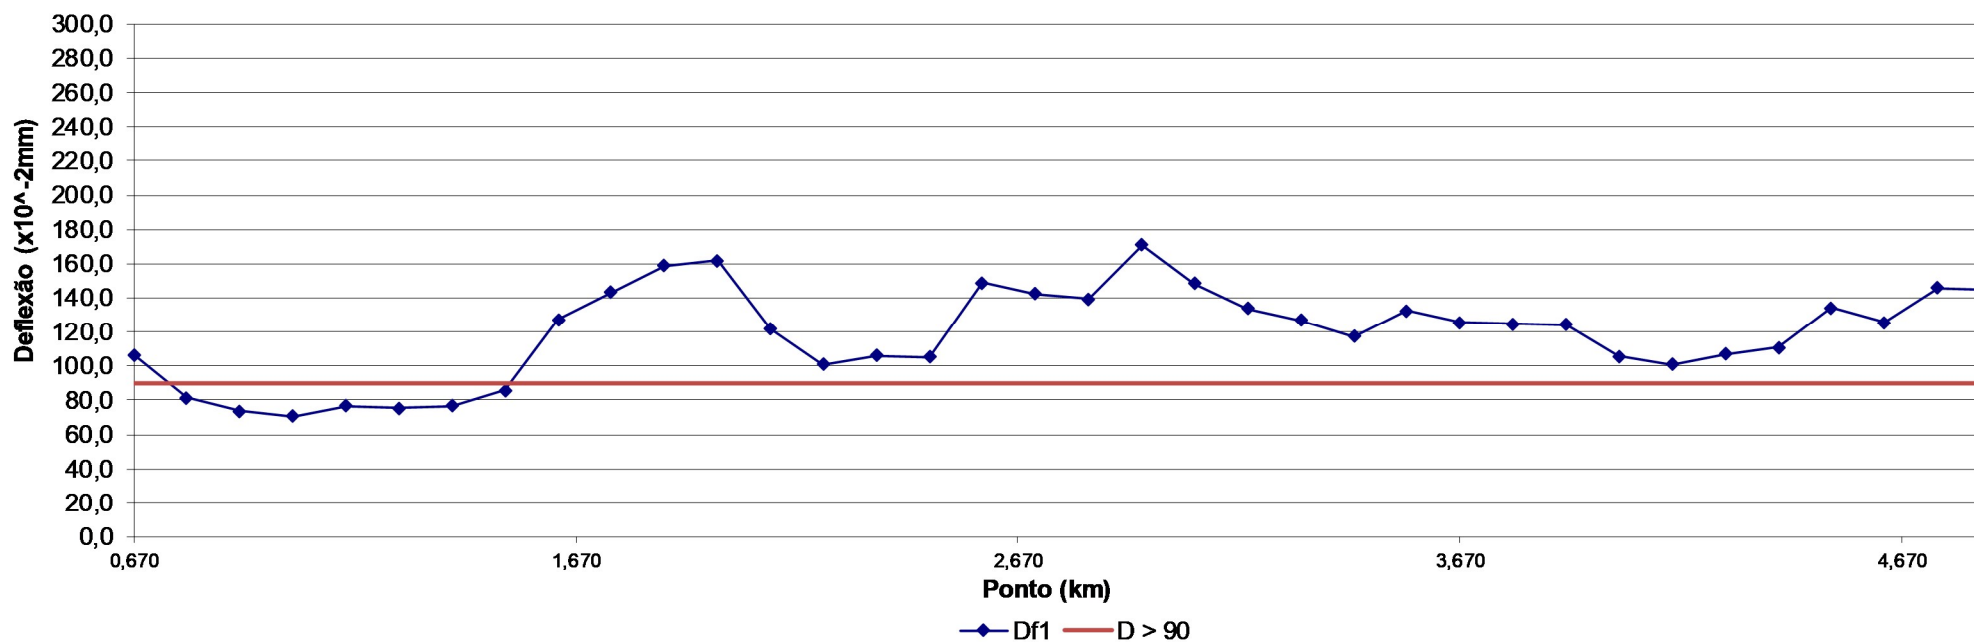
**Figura 3 – Gráfico da Condição Deflectométrica (Df0) – Sentido Crescente.**

Em termos estruturais, avaliando-se os dados levantados no sentido crescente, aproximadamente 56% da via encontra-se em condições que exigem atenção do ponto de vista estrutural e por volta de 25% em situações péssimas. Já no sentido decrescente, aproximadamente 43% da via encontra-se em condições que exigem atenção do ponto de vista estrutural e por volta de 34% em situações péssimas.

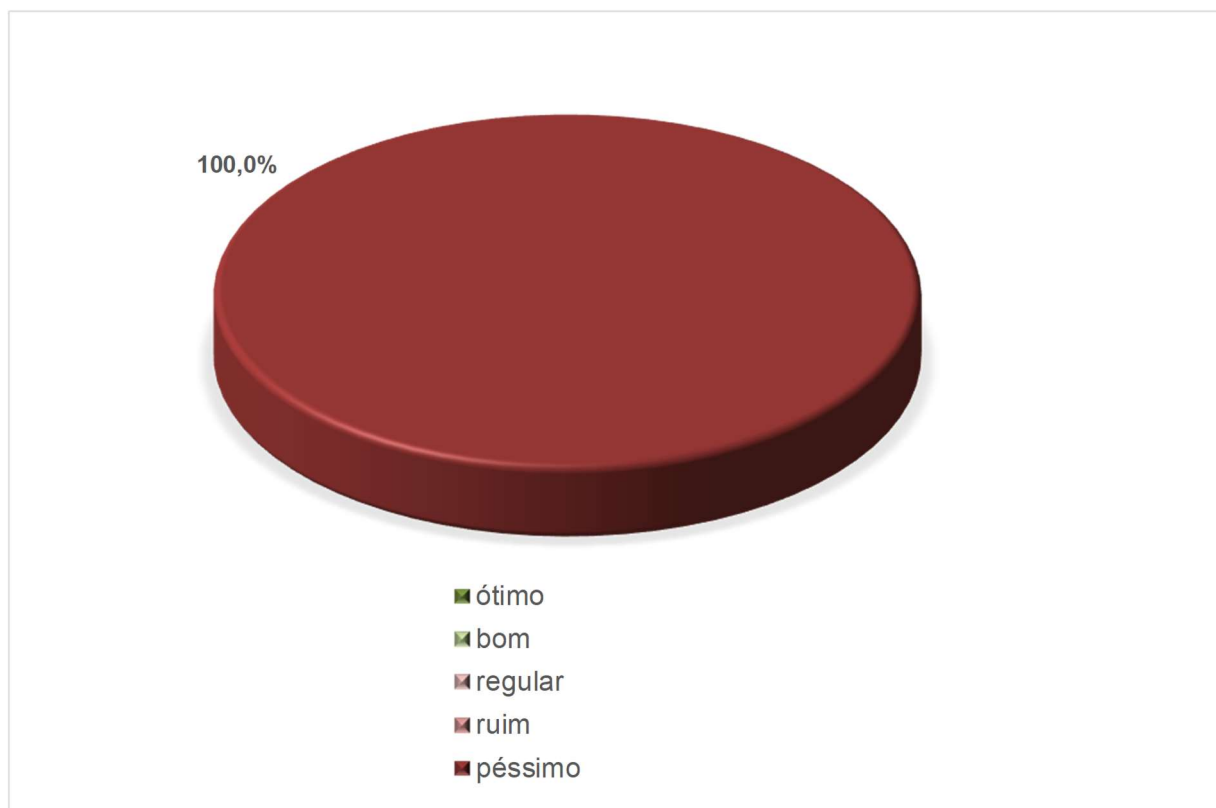
**Figura 5 – Gráfico de Pizza – Avaliação Funcional**

Os levantamentos realizados indicam uma condição funcional péssima em 100% da extensão total do pavimento (Figura 5 – Gráfico de Pizza – Avaliação Funcional). A via não possui trechos em melhor condição funcional. (Tabela 7 – Unifilar de Diagnóstico do Trecho).
