RDPA 014 – Relatório de Diagnóstico de Pavimento

Município: Santa Leopoldina
Trecho: ENT° ES 080 - Tirol
Extensão: 9,5 km
Região: 02 – Central Serrana

Dezembro / 2022

Elaboração: Dynatest Engenharia Ltda.
Objeto: Atividades técnicas, com destaque para os serviços de Supervisão das Obras e Projetos de Pavimentação, Conservação e Projetos das vias integrantes do Programa Caminhos do Campo (Programa de Pavimentação de Estradas Rurais) do Governo do Estado do Espírito Santo.
Contrato: Contrato nº 849/2022
Concorrência: Edital de Concorrência nº 001/2020

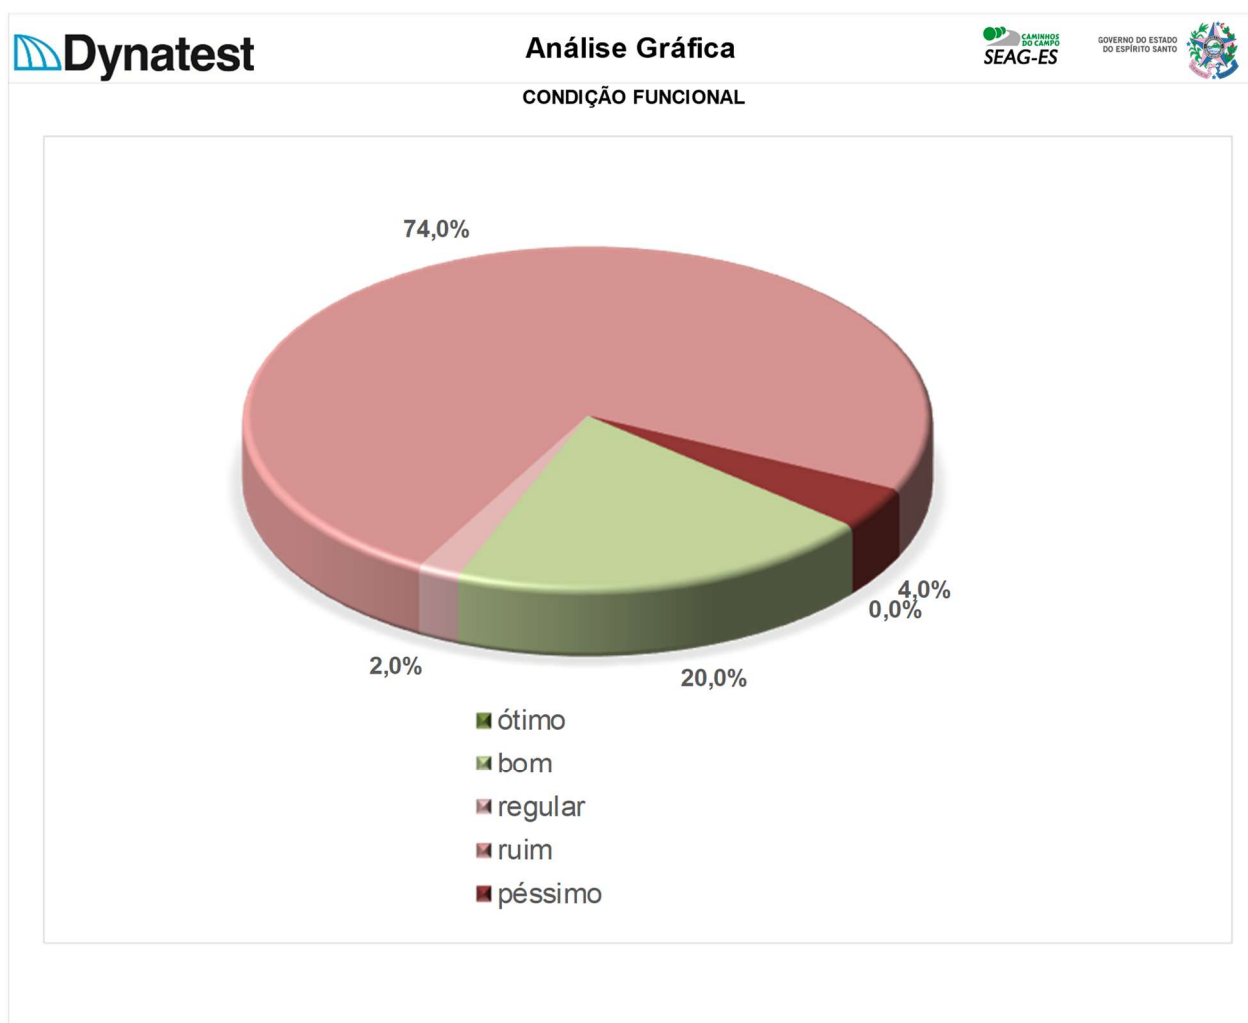
Figura 5 – Gráfico de Pizza – Avaliação Funcional

Os levantamentos realizados indicam uma condição funcional variando de regular a péssimo em aproximadamente 78% da extensão total do pavimento (

Na Tabela 6 – Frequência de Cada Defeito” apresentada, cujo o objetivo é compilar todas as informações coletadas em campo nos levantamentos funcionais de forma a verificar a incidência de defeitos em relação à extensão total do trecho, verifica-se que em aproximadamente 86% do trecho há a presença de pelo menos uma panela e remendo por segmento, bem como, em termos de trincamento, em aproximadamente 80% do trecho possui trincas classe 2.

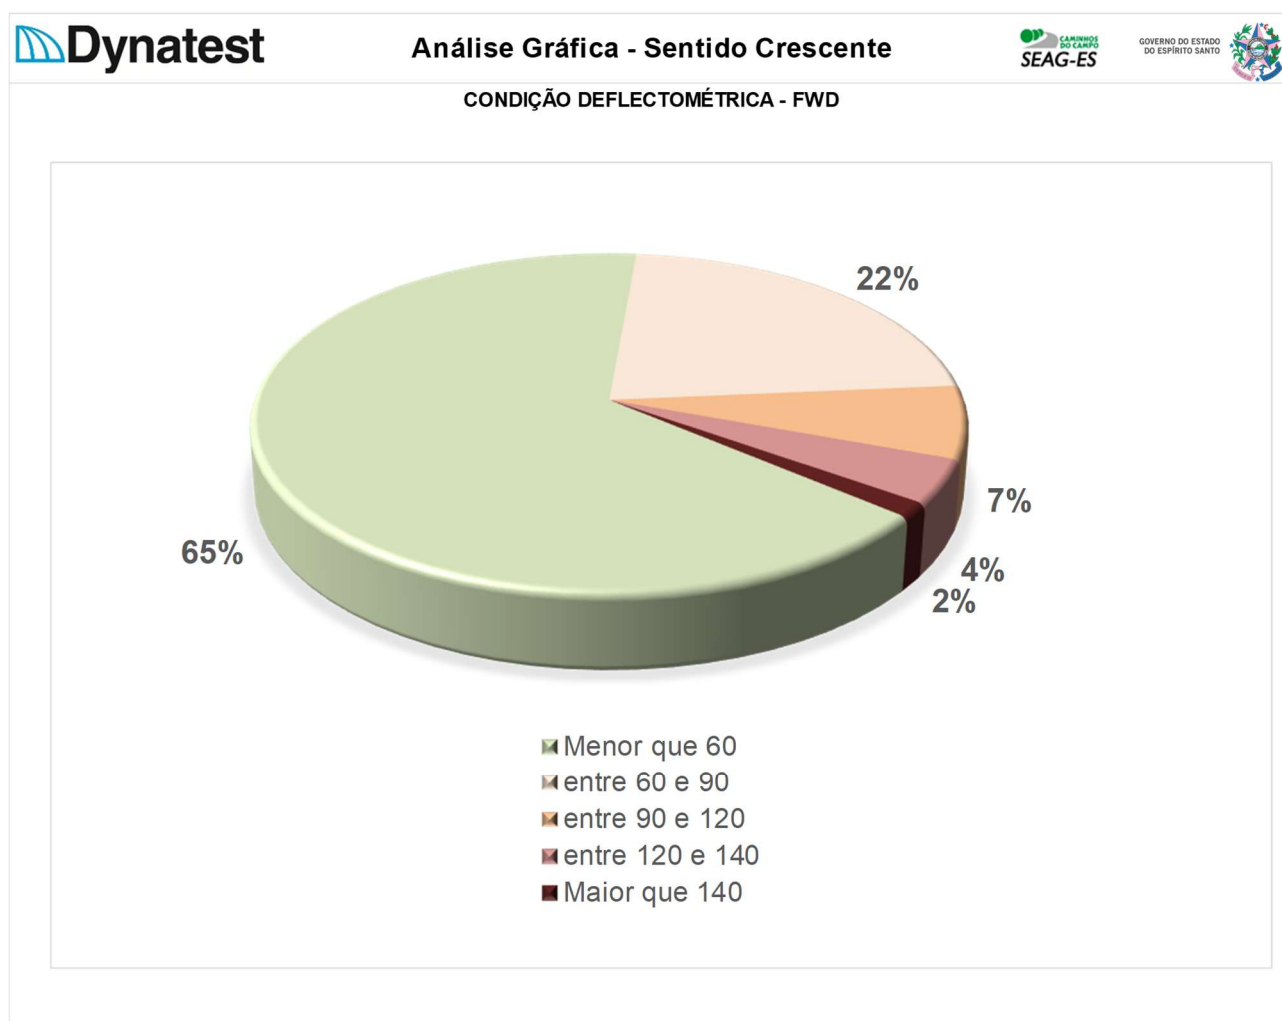
Figura 6 – Gráfico de Pizza – Levantamento Deflectométrico - Sentido Crescente

Em termos estruturais, avaliando-se os dados levantados no sentido crescente e decrescente, aproximadamente 11% da via encontra-se em condições que exigem atenção do ponto de vista estrutural e por volta de 2% em situações péssimas.

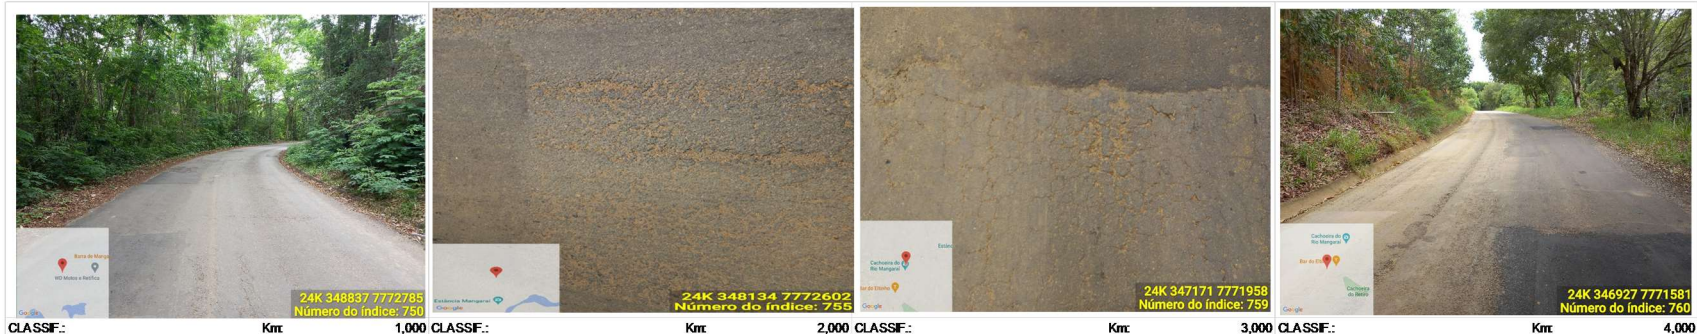
UNIFILAR DO TRECHO - DIAGNÓSTICO E SOLUÇÕES

CLASSIFICAÇÃO DOS SEGMENTOS	0+000				1+000				2+000				3+000					
	200	400	600	800	200	400	600	800	200	400	600	800	200	400	600	800		
	0,00	0,00	0,00	ÓTIMO	ÓTIMO	ÓTIMO	ÓTIMO	ÓTIMO	BOM	BOM	ÓTIMO	BOM	BOM	BOM	BOM	PÉSSIMO	REGULAR	REGULAR
	COM INTER	COM INTER	COM INTER	PÉSSIMO	BOM	BOM	BOM	BOM	REGULAR	RUIM	RUIM	RUIM	RUIM	RUIM	PÉSSIMO	RUIM	RUIM	RUIM
SOLUÇÃO	INTERTRAVADO			RL(10%) + TSD				RL (5%)				RL (20%) + REP + TSD

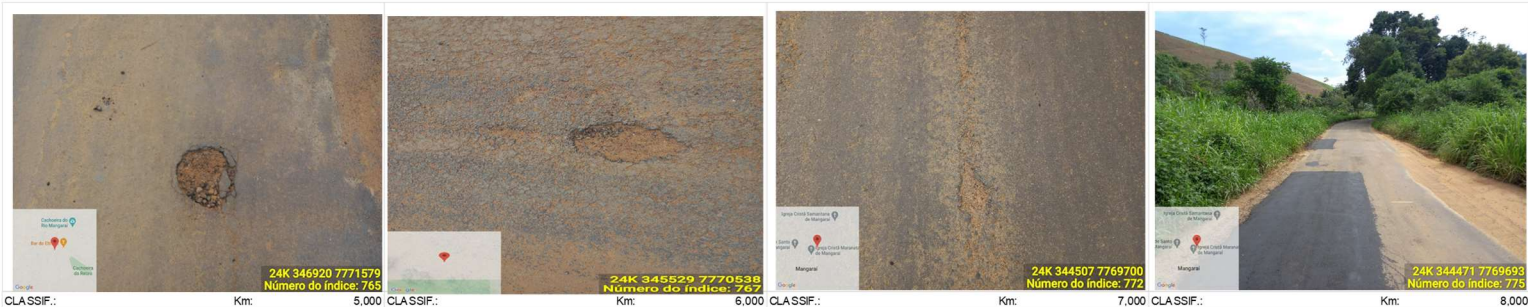
UNIFILAR DO TRECHO - DIAGNÓSTICO E SOLUÇÕES

CLASSIFICAÇÃO DOS SEGMENTOS	4+000				5+000				6+000				7+000			
	200	400	600	800	200	400	600	800	200	400	600	800	200	400	600	800
	RUIM	REGULAR	REGULAR	REGULAR	BOM	ÓTIMO	ÓTIMO	BOM	BOM	BOM	BOM	BOM	ÓTIMO	ÓTIMO	ÓTIMO	ÓTIMO
Funcional	RUIM	RUIM	RUIM	RUIM	RUIM	RUIM	RUIM	RUIM	RUIM	RUIM	RUIM	RUIM	RUIM	RUIM	RUIM	RUIM
SOLUÇÃO	RL(15%) + TSD				RL(15%) + TSD				RL(15%) + TSD				RL(15%) + RP(8%) + TSD
