RDPA 026 – Relatório de Diagnóstico de Pavimento

Município: Santa Maria de Jetibá
Trecho: São Sebastião de Baixo – Caramuru – Escola IFES
Extensão: 16,30 km
Região: 02 – Central Serrana

Dezembro / 2022

Elaboração: Dynatest Engenharia Ltda.
Objeto: Atividades técnicas, com destaque para os serviços de Supervisão das Obras e Projetos de Pavimentação, Conservação e Projetos das vias integrantes do Programa Caminhos do Campo (Programa de Pavimentação de Estradas Rurais) do Governo do Estado do Espírito Santo.
Contrato: Contrato nº 849/2022
Concorrência: Edital de Concorrência nº 001/2020

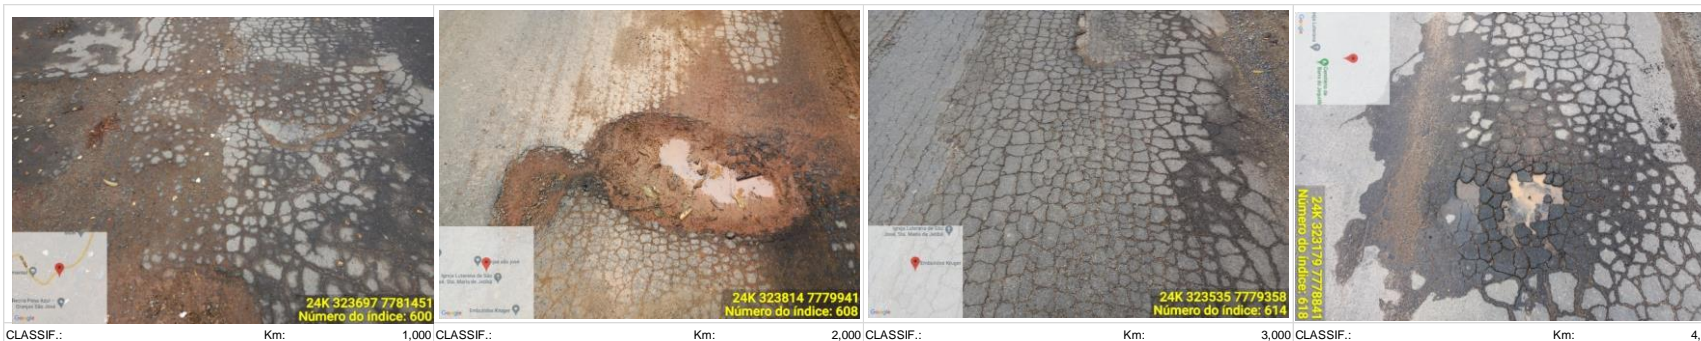
UNIFILAR DO TRECHO - DIAGNÓSTICO E SOLUÇÕES

CLASSIFICAÇÃO DOS SEGMENTOS	0+000					1+000					2+000					3+000				
	200	400	600	800		200	400	600	800		200	400	600	800		200	400	600	800	
Estrutural	REGULAR	RUIM	RUIM	RUIM	PÉSSIMO	REGULAR	REGULAR	BOM	REGULAR	REGULAR	REGULAR	REGULAR	BOM	REGULAR	BOM	BOM	BOM	REGULAR	REGULAR	REGULAR
Funcional	PÉSSIMO	PÉSSIMO	PÉSSIMO	PÉSSIMO	PÉSSIMO	PÉSSIMO	PÉSSIMO	PÉSSIMO	PÉSSIMO	PÉSSIMO	RUIM	PÉSSIMO	REGULAR	PÉSSIMO	PÉSSIMO	PÉSSIMO	PÉSSIMO	PÉSSIMO	PÉSSIMO	PÉSSIMO
SOLUÇÃO	RECICLAGEM + TSD					RL(20%) + RP(10%) + REP + TSD					RL(20%) + RP(10%) + REP + TSD					RL(20%) + RP(10%) + REP + TSD

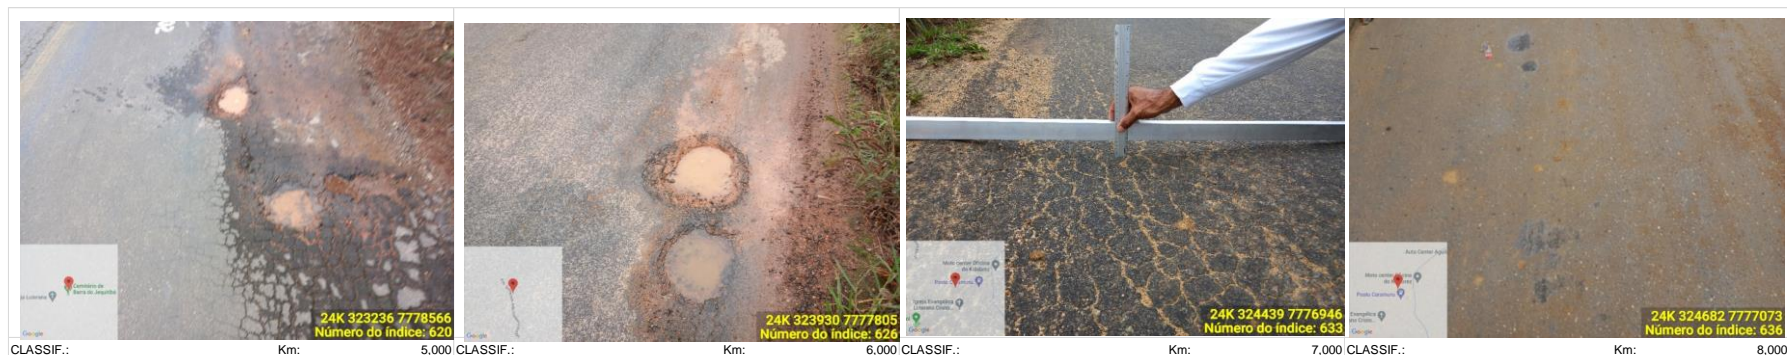
UNIFILAR DO TRECHO - DIAGNÓSTICO E SOLUÇÕES

CLASSIFICAÇÃO DOS SEGMENTOS	4+000				5+000				6+000				7+000			
	200	400	600	800	200	400	600	800	200	400	600	800	200	400	600	800
Estrutural	REGULAR	REGULAR	BOM	BOM	ÓTIMO	ÓTIMO	ÓTIMO	BOM	REGULAR	BOM	BOM	BOM	BOM	BOM	BOM	BOM
Funcional	PÉSSIMO	PÉSSIMO	PÉSSIMO	PÉSSIMO	REGULAR	RUIM	REGULAR	PÉSSIMO	BOM	BOM	REGULAR	REGULAR	REGULAR	REGULAR	ÓTIMO	ÓTIMO
SOLUÇÃO	RL(20%) + RP(10%) + REP + TSD				RL(10%) + RP(5%) + TSD				RL(10%) + RP(5%) + TSD				RL (5%) + TSD

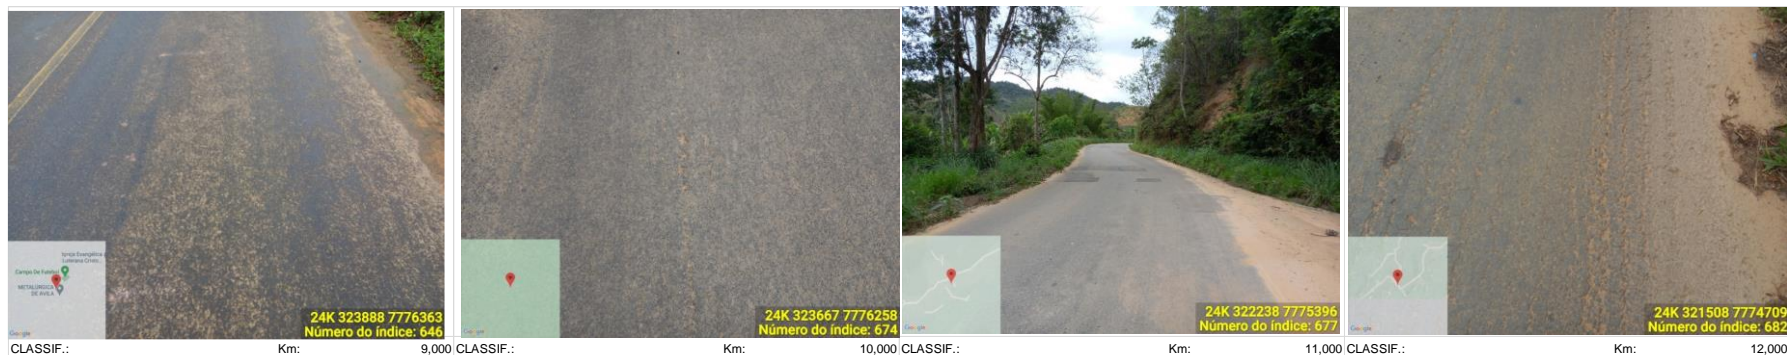
UNIFILAR DO TRECHO - DIAGNÓSTICO E SOLUÇÕES

CLASSIFICAÇÃO DOS SEGMENTOS	8+000				9+000				10+000				11+000							
	200	400	600	800	200	400	600	800	200	400	600	800	200	400	600	800	200	400	600	800
	REGULAR	REGULAR	REGULAR	REGULAR	BOM	REGULAR	REGULAR	REGULAR	REGULAR	REGULAR	BOM	ÓTIMO	ÓTIMO	ÓTIMO	BOM	REGULAR	REGULAR	REGULAR	BOM	BOM
Estrutural																				
Funcional	ÓTIMO	ÓTIMO	ÓTIMO	ÓTIMO	ÓTIMO	ÓTIMO	ÓTIMO	ÓTIMO	ÓTIMO	ÓTIMO	ÓTIMO	REGULAR	REGULAR	REGULAR	REGULAR	REGULAR	REGULAR	BOM	REGULAR	BOM
SOLUÇÃO	RL (5%)				RL (5%) + TSD				RL(10%) + TSD				RL(10%) + TSD
