**RDPA 130 – Relatório de Diagnóstico de Pavimento**

**Município:** São Domingos do Norte  
**Trecho:** Entr. Estrada do Moroba (ES-61) a Catete  
**Extensão:** 1,40 km  
**Região:** 10 – Centro Oeste

Janeiro / 2023

**Elaboração:** Dynatest Engenharia Ltda.  
**Objeto:** Atividades técnicas, com destaque para os serviços de Supervisão das Obras e Projetos de Pavimentação, Conservação e Projetos das vias integrantes do Programa Caminhos do Campo (Programa de Pavimentação de Estradas Rurais) do Governo do Estado do Espírito Santo.  
**Contrato:** Contrato nº 849/2022  
**Concorrência:** Edital de Concorrência nº 001/2020

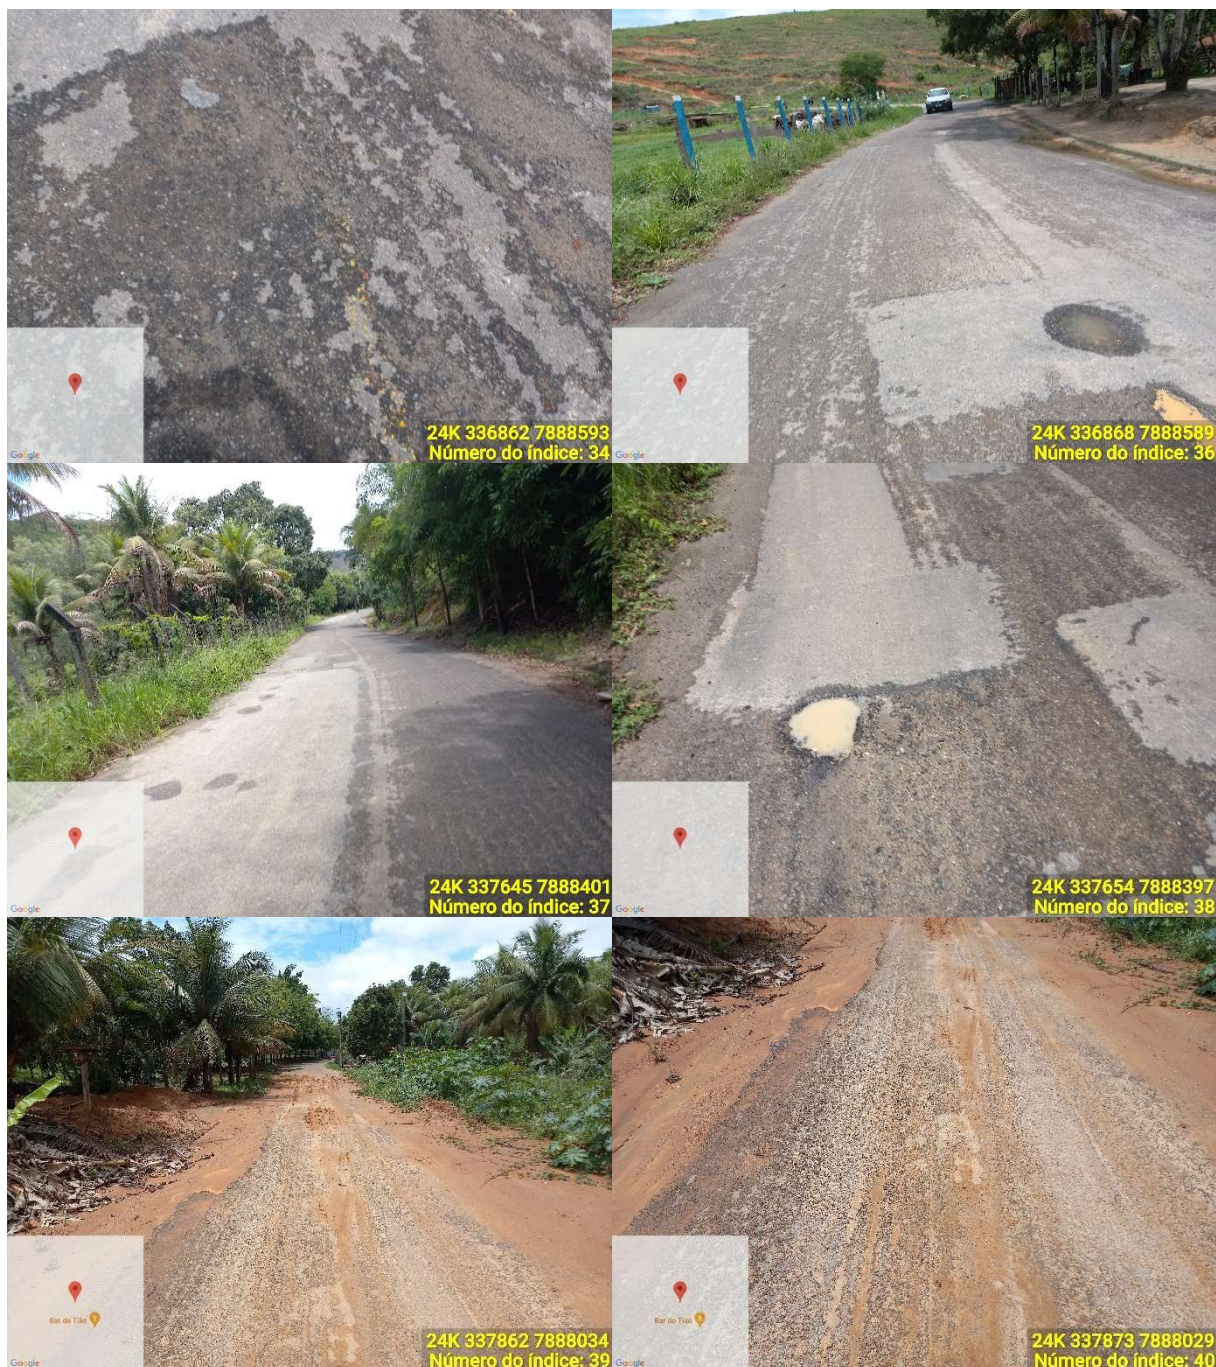
### 7.3 Anexo III - Inventário Fotográfico Tabela 12 – Correlação de Fotos e localização

Hodômetro (km)		Fotos (nº do Índice)
Início	Fim	
0,0	0,2	34-35
0,8	1,0	37-38
1,2	1,4	39-40
