RDPA 134 – Relatório de Diagnóstico de Pavimento

Município: São Gabriel da Palha
Trecho: Sede a Córrego Sete
Extensão: 2,00 km
Região: 10 – Centro Oeste

Janeiro / 2023

Elaboração: Dynatest Engenharia Ltda.
Objeto: Atividades técnicas, com destaque para os serviços de Supervisão das Obras e Projetos de Pavimentação, Conservação e Projetos das vias integrantes do Programa Caminhos do Campo (Programa de Pavimentação de Estradas Rurais) do Governo do Estado do Espírito Santo.
Contrato: Contrato nº 849/2022
Concorrência: Edital de Concorrência nº 001/2020

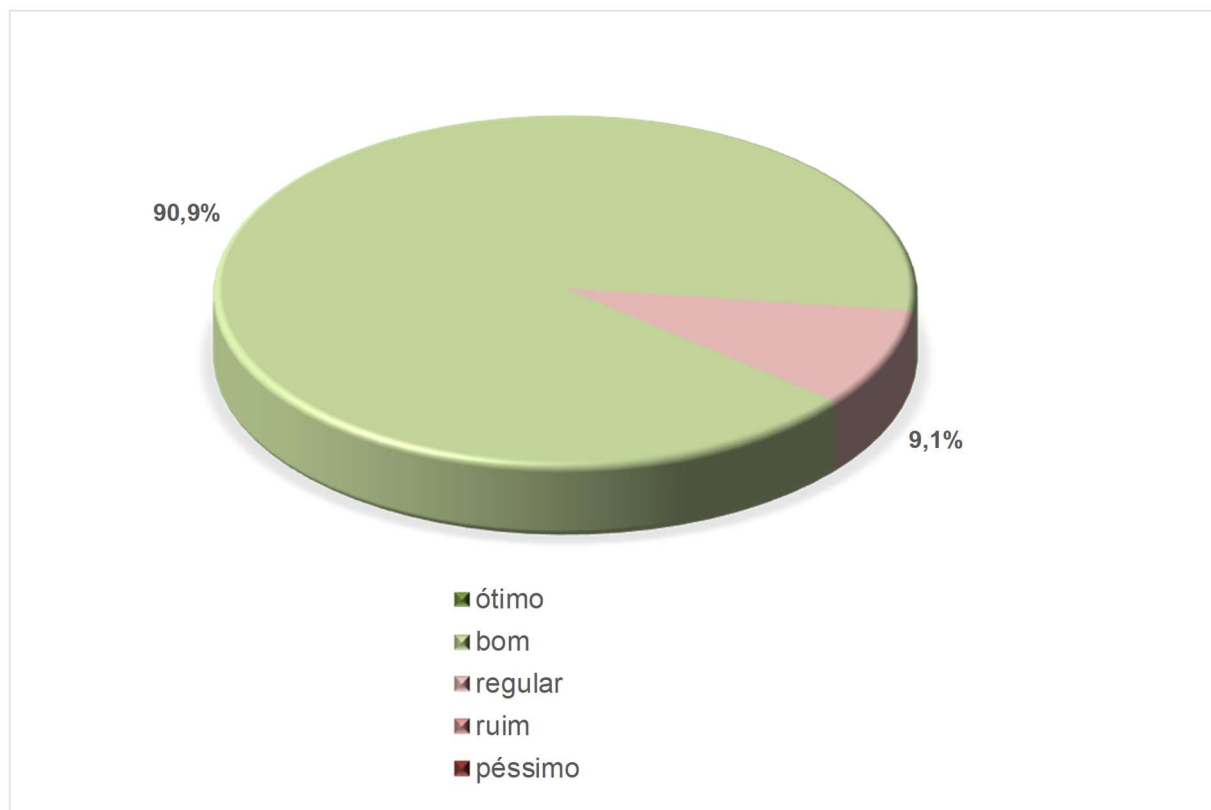
Figura 5 – Gráfico de Pizza – Avaliação Funcional

Os levantamentos realizados indicam uma condição funcional boa em aproximadamente 90% da extensão total do pavimento (Figura 5 – Gráfico de Pizza – Avaliação Funcional). Trechos localizados entre os km 0,0 e km 0,2 encontram-se em condição funcional regular (Tabela 7 – Unifilar de Diagnóstico do Trecho).

Na Tabela 6 – Frequência de Cada Defeito” apresentada, cujo o objetivo é compilar todas as informações coletadas em campo nos levantamentos funcionais de forma a verificar a incidência de defeitos em relação à extensão total do trecho, verifica-se que em aproximadamente 50% do trecho há a presença de pelo menos uma panela e remendo por segmento, bem como, em termos de trincamento, em 100% do trecho possui trincas predominantemente de classe 2.

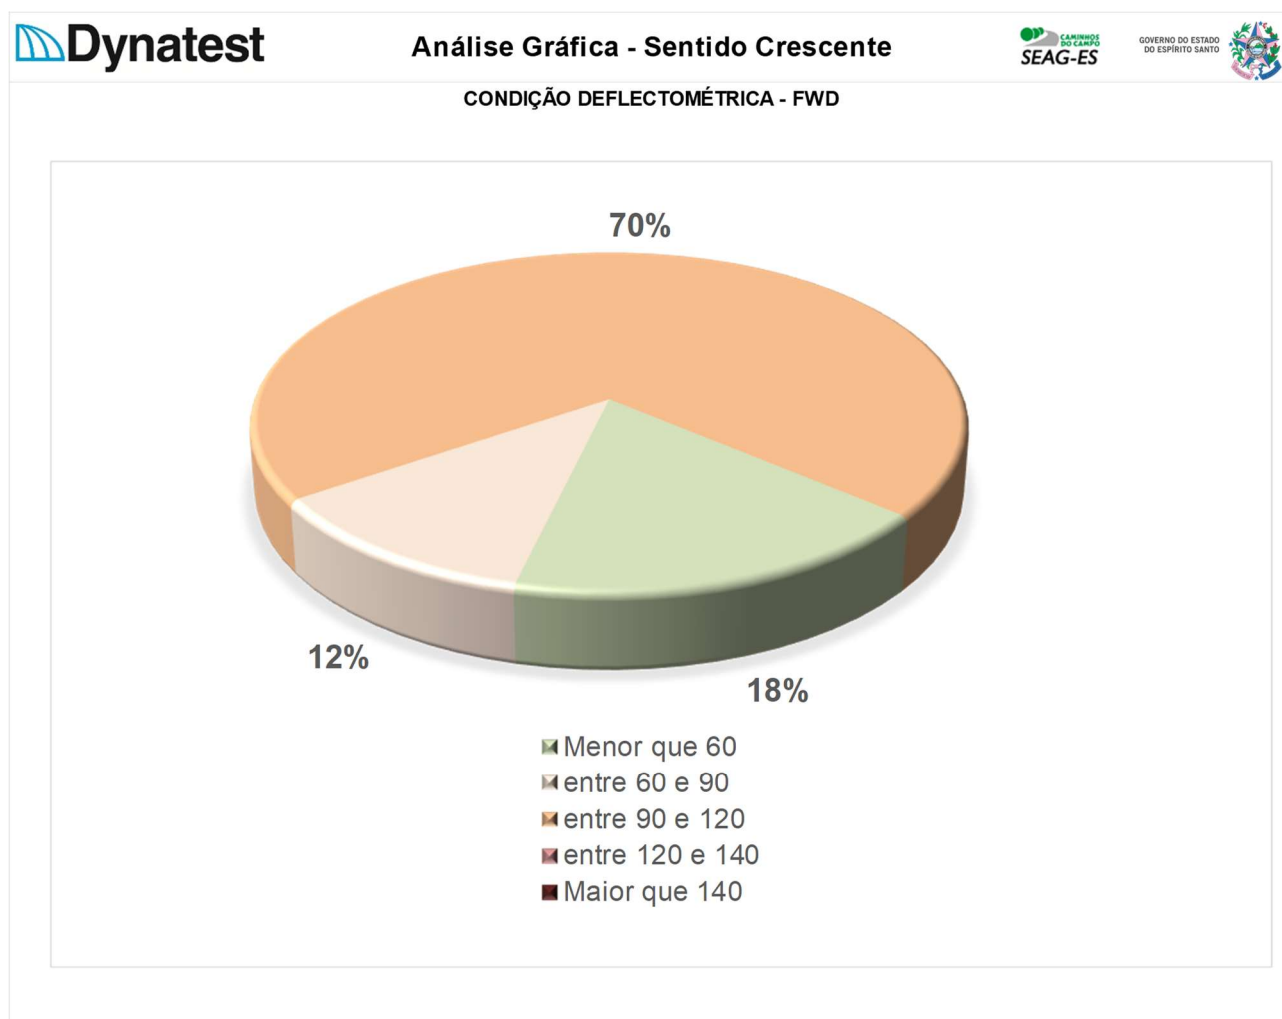
Figura 6 – Gráfico de Pizza – Levantamento Deflectométrico - Sentido Crescente

Em termos estruturais, avaliando-se os dados levantados no sentido crescente, aproximadamente 80% da via encontra-se em condições que exigem atenção do ponto de vista estrutural e no sentido decrescente 100% da via encontra-se em condições que exigem atenção do ponto de vista estrutural. Não existem trechos em situação péssima.
