**LESP 013 – Laudo Técnico de Especialistas em Obras,
Projetos e Serviços de Engenharia Rodoviária**
OBRA

Objeto: Reconstrução de Ponte.
Trecho: ES 264 - Caramuru
Localização: Santa Maria de Jetibá (ES)

LAUDO TÉCNICO ESTRUTURAL

OBJETO: PONTE DISTRITO DE CARAMURU
RODOVIA: CAMINHO DO CAMPO – R. ARTHUR LEMKE
TRECHO: ENTR. ES-264 / DISTRITO DE CARAMURU
COMPRIMENTO: 13,50 m
LOCAL: SANTA MARIA DE JETIBÁ / ES

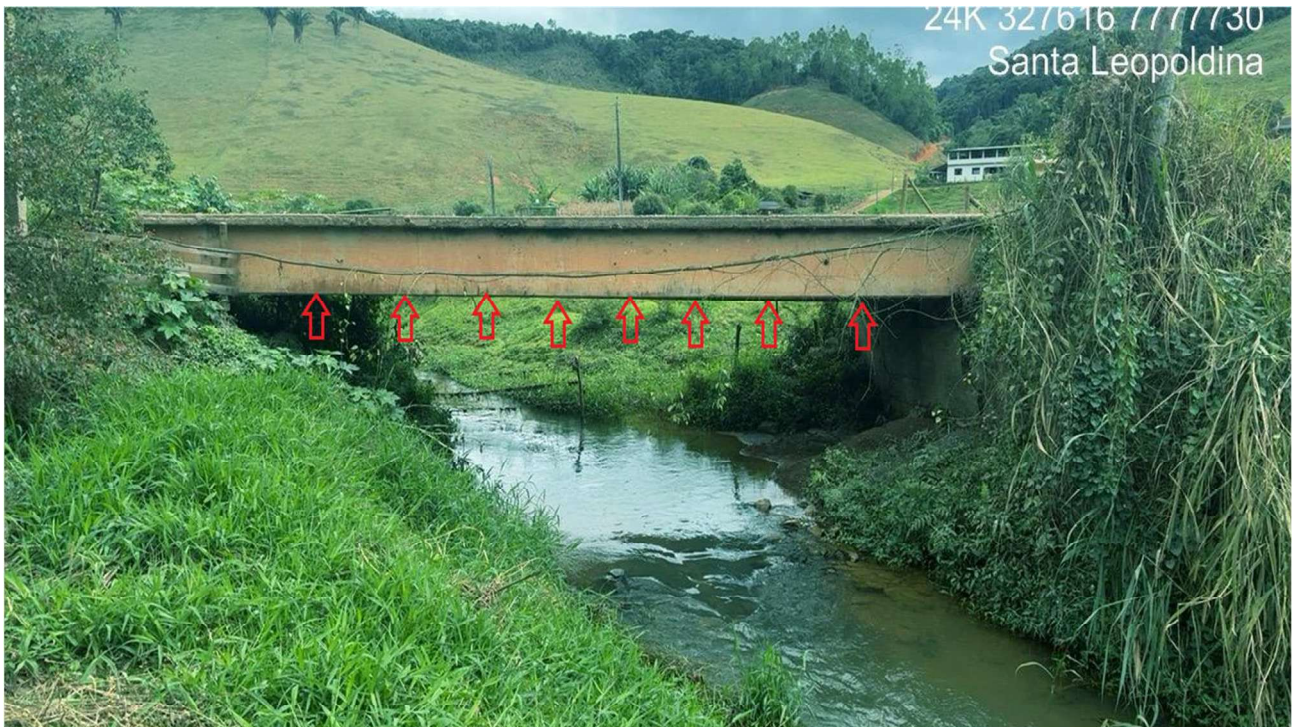
Foto 03 – Vista lateral da Ponte – apresentando marcas das cheias e infiltrações devido a falta de pingadeiras.

Foram observadas também **marcas de cheias recentes**, atingindo o tabuleiro inferior da ponte, o que indica **insuficiência de vazão hidráulica** durante os períodos de cheia do curso d'água. Somam-se a isso as **manchas de infiltração e deterioração superficial**, causadas pela

ausência de drenos e pingadeiras, que favorecem a penetração de água e a degradação acelerada das armaduras internas.

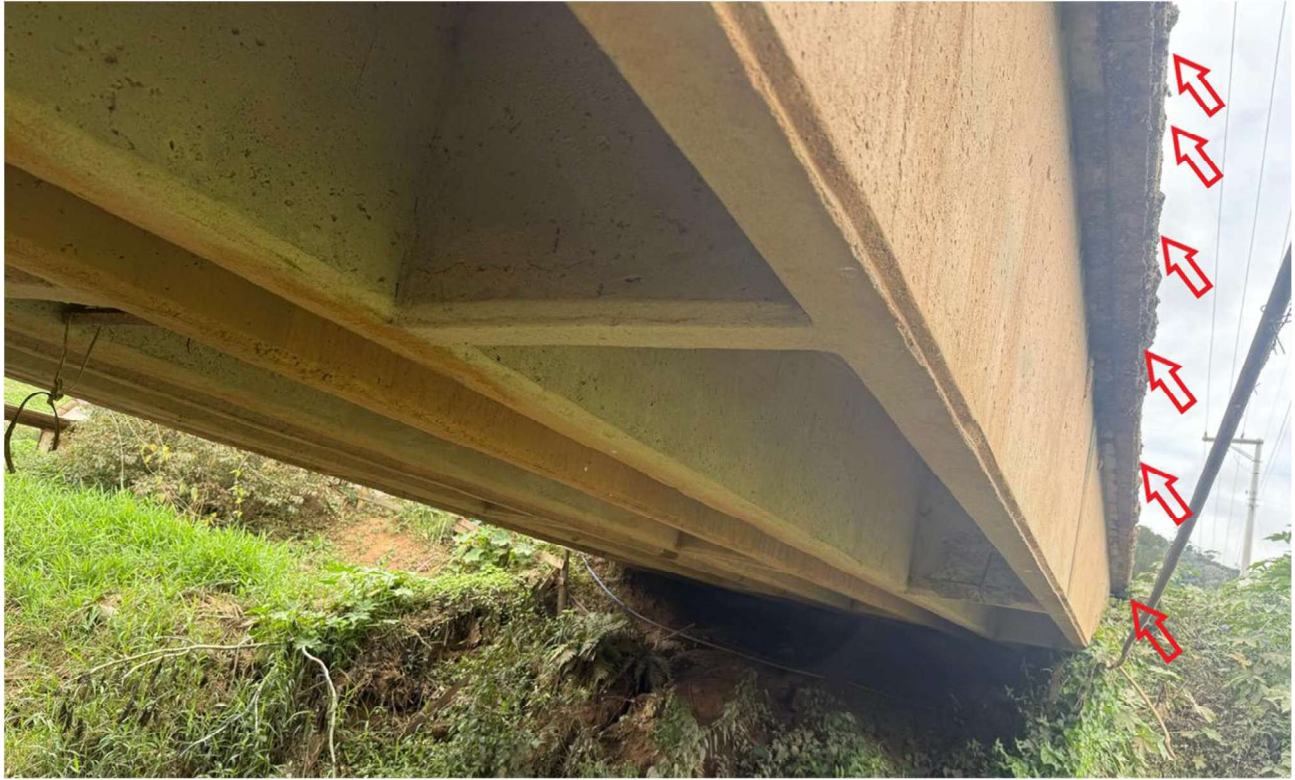
Foto 04 – Vista lateral da Ponte – apresentando marcas das cheias e infiltrações devido à falta de pingadeiras.

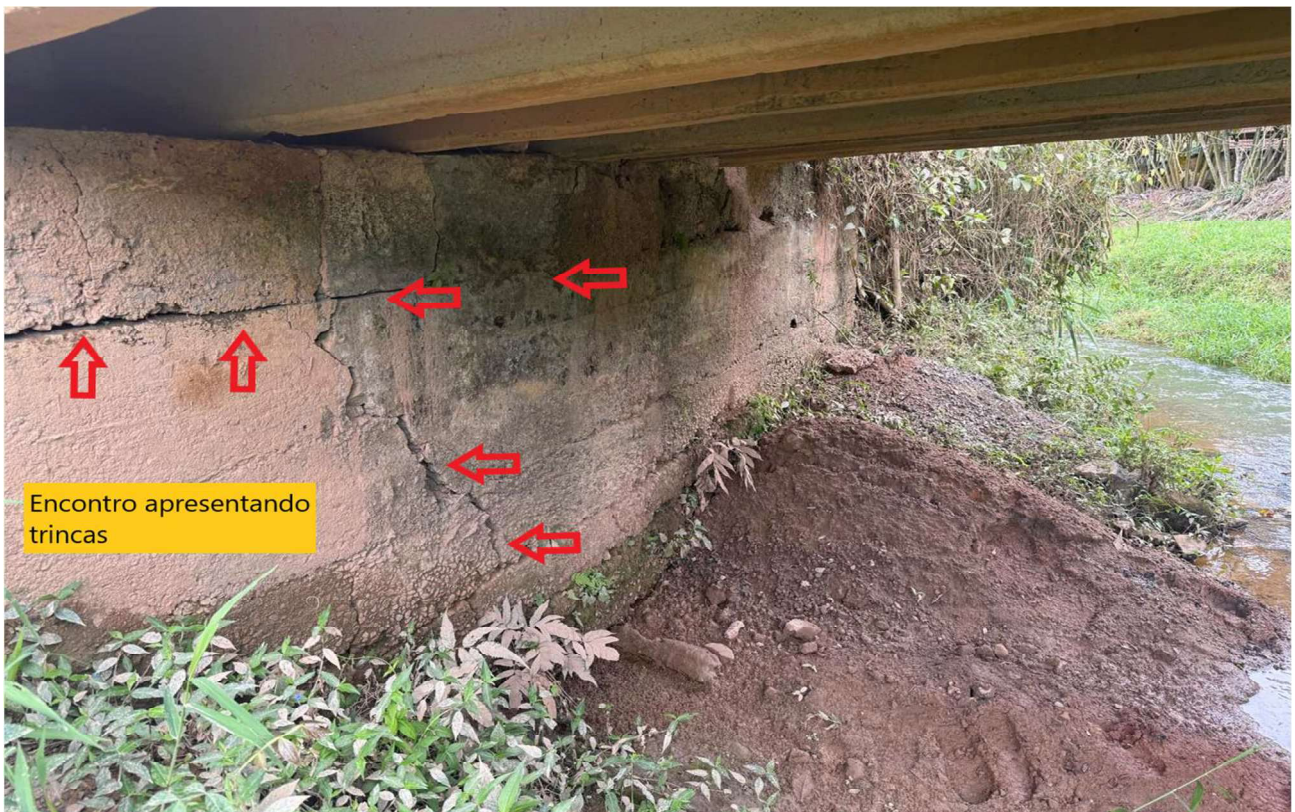
Foto 05 – Vista Mesoestrutura da Ponte – Apresentando trincas graves além de concreto deteriorado e deslocando.

A **mesoestrutura** (pilares e encontros) apresenta **grandes trincas, concreto severamente desgastado e deslocando, e esmagamento nas regiões de apoio das vigas**, evidenciando a **ausência de aparelhos de apoio funcionais**. Esse quadro resulta em **concentração indevida de esforços, deterioração acelerada do concreto, e aumento significativo do risco de ruptura estrutural**. Os **dois encontros** estão em **estado avançado de deterioração e risco de colapso**, comprometendo de forma definitiva a integridade e estabilidade da ponte.

2. **Recomenda-se a interdição da estrutura**, impedindo totalmente o tráfego de veículos e pedestres até a execução de uma nova OAE.
3. **Devido ao grau de deterioração, movimentações estruturais e instabilidade dos encontros, a recuperação estrutural não é tecnicamente viável nem economicamente justificável.**

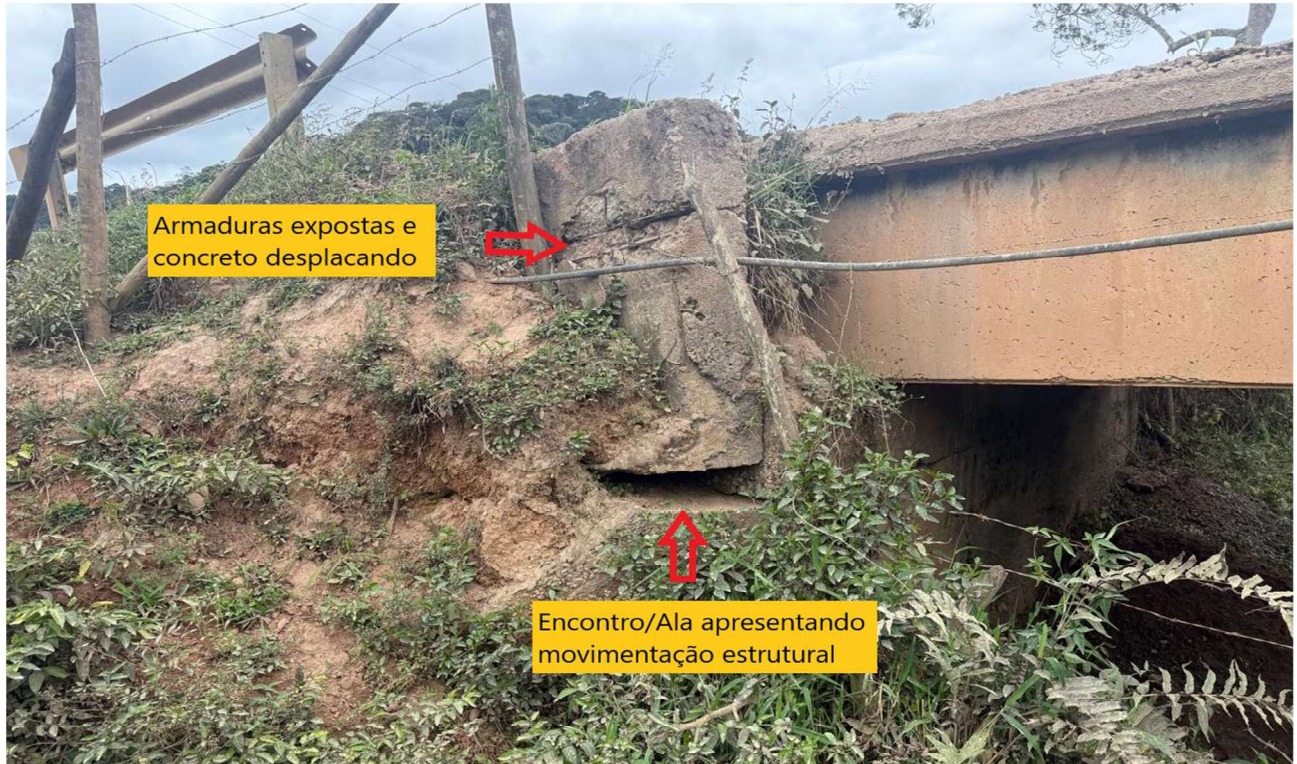
Foto 06 – Vista Mesoestrutura da Ponte – Apresentando trincas graves, armaduras expostas e oxidadas além de concreto deteriorado e deslocando.

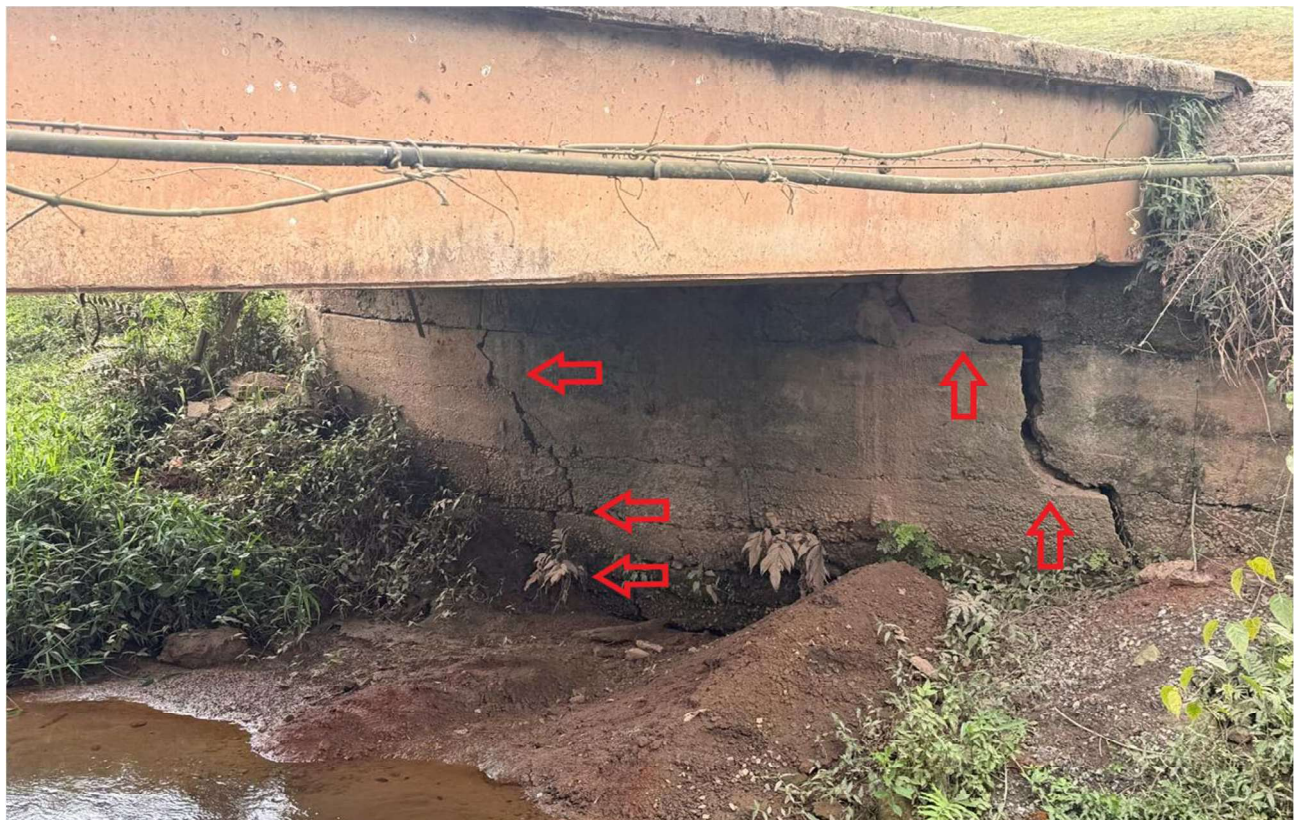
Foto 07 - Vista Mesoestrutura da Ponte – Apresentando trincas graves, armaduras expostas e oxidadas além de concreto deteriorado e deslocando. Estrutura apresentando problemas críticos.

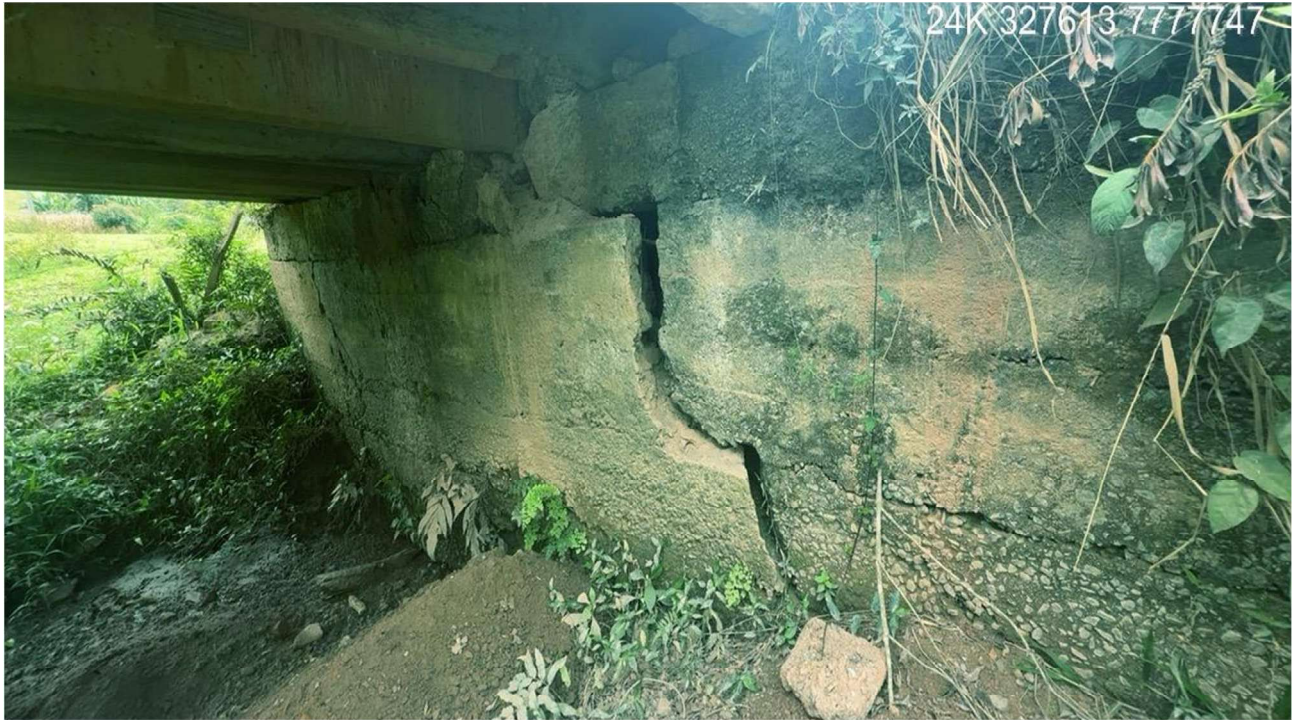
Foto 08 – Vista Mesoestrutura da Ponte – Apresentando trincas graves, armaduras expostas e oxidadas além de concreto deteriorado e deslocando. Estrutura apresentando problemas críticos.

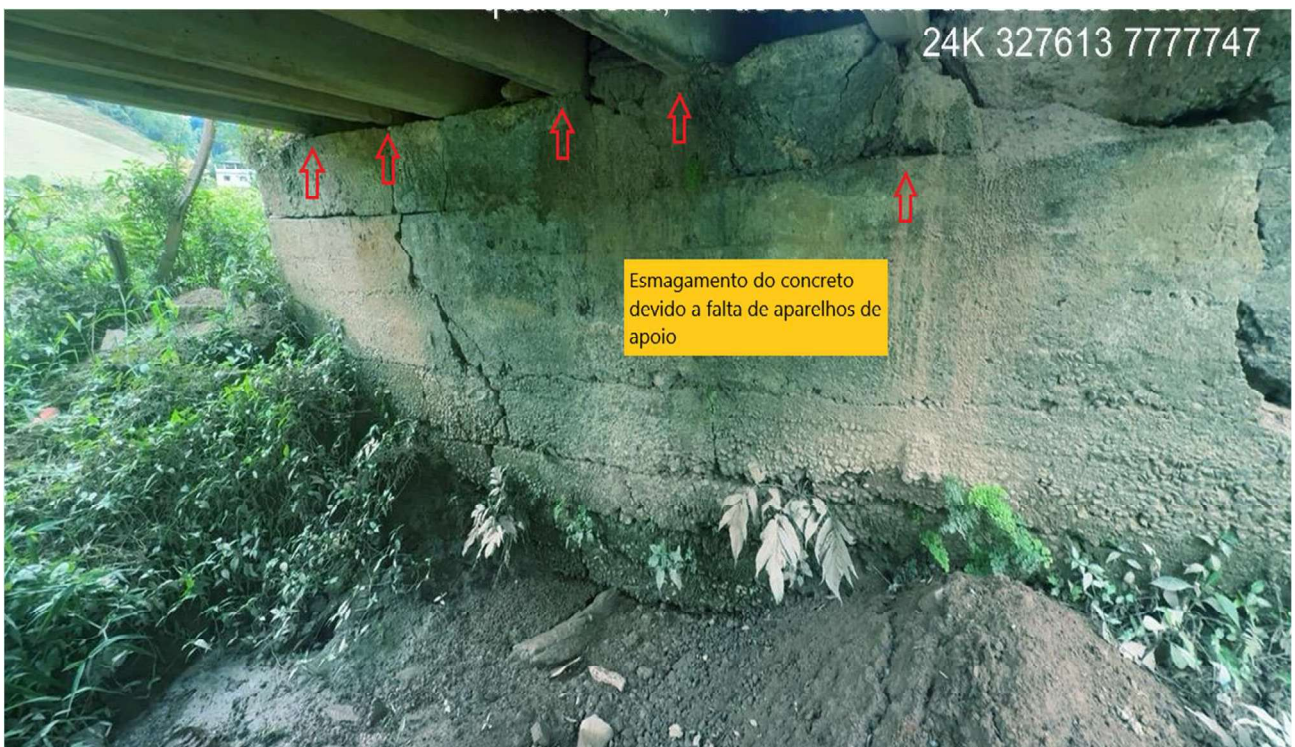
Foto 09 – Vista Mesoestrutura da Ponte – Apresentando marcas das cheias além do concreto deteriorado e deslocando. Nos apoios das vigas longarinas está ocorrendo esmagamento do concreto devido à falta de aparelhos de apoio.

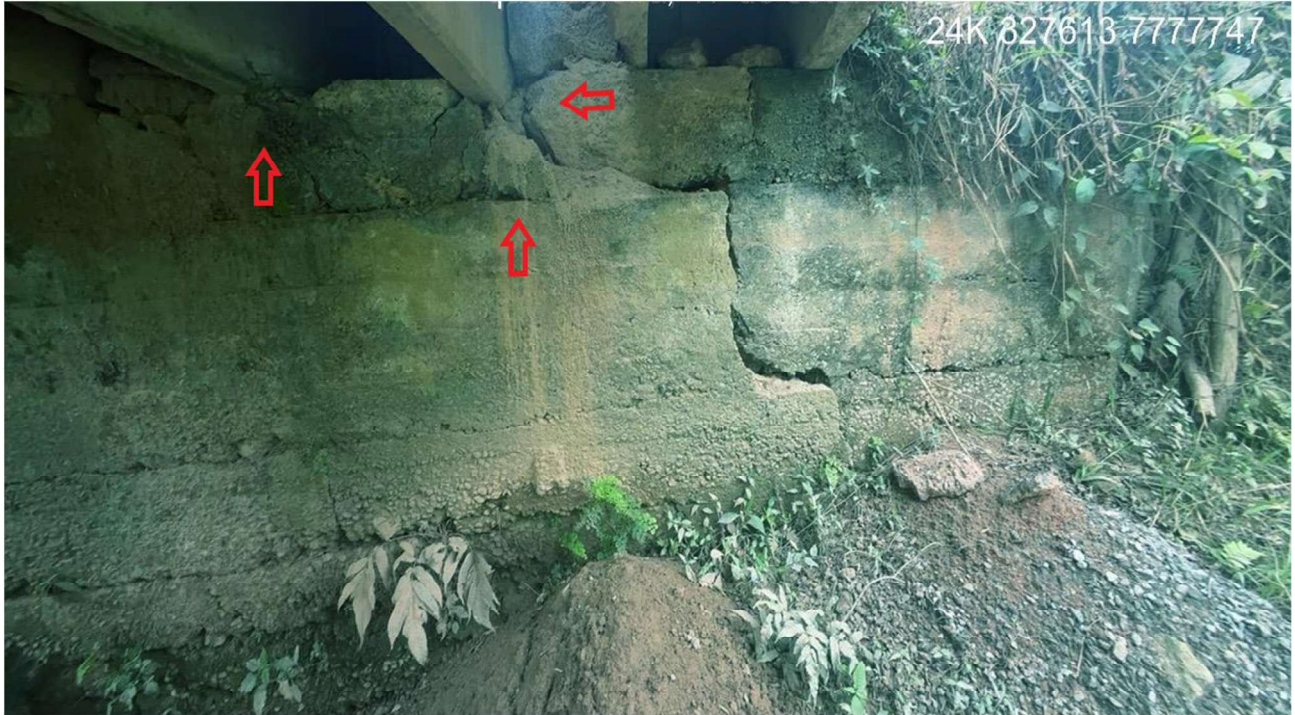
Foto 10 – Vista Mesoestrutura da Ponte – Apresentando marcas das cheias além do concreto deteriorado e deslocando. Nos apoios das vigas longarinas está ocorrendo esmagamento do concreto devido à falta de aparelhos de apoio.

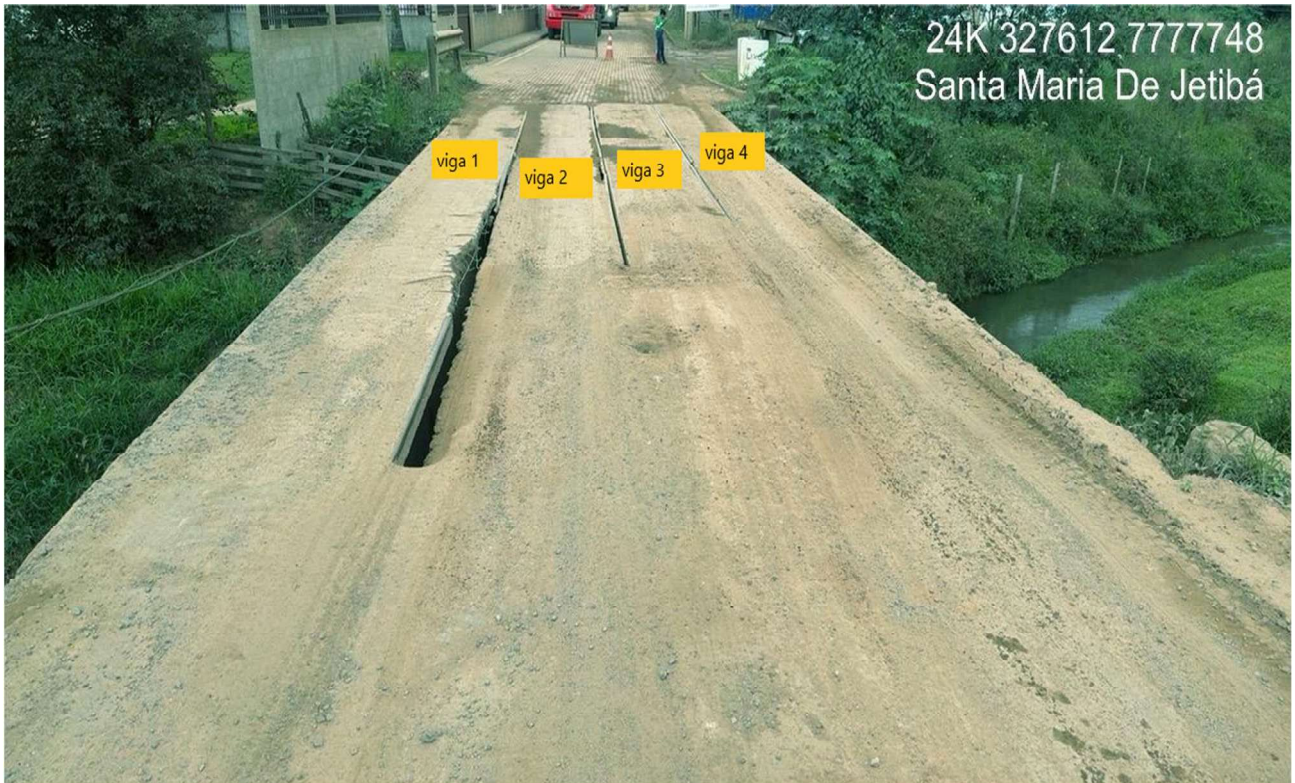
Foto 11 – Vista superior da superestrutura – Pista de rolamento sobre as vigas pré-moldadas modelo “pi”, apresentando desgaste e afastamento em vários pontos do tabuleiro.

As **vigas “π”** apresentam **afastamentos entre si**, provocados pela **movimentação estrutural e perda de apoio nos encontros**, caracterizando **risco gravíssimo de ruptura ou desabamento local**. Essa movimentação está associada ao **estado crítico dos encontros e das fundações**, que apresentam **trincas extensas, recalques diferenciais e desagregação do concreto**. Tais anomalias indicam **perda de estabilidade e de capacidade resistente** da estrutura como um todo.

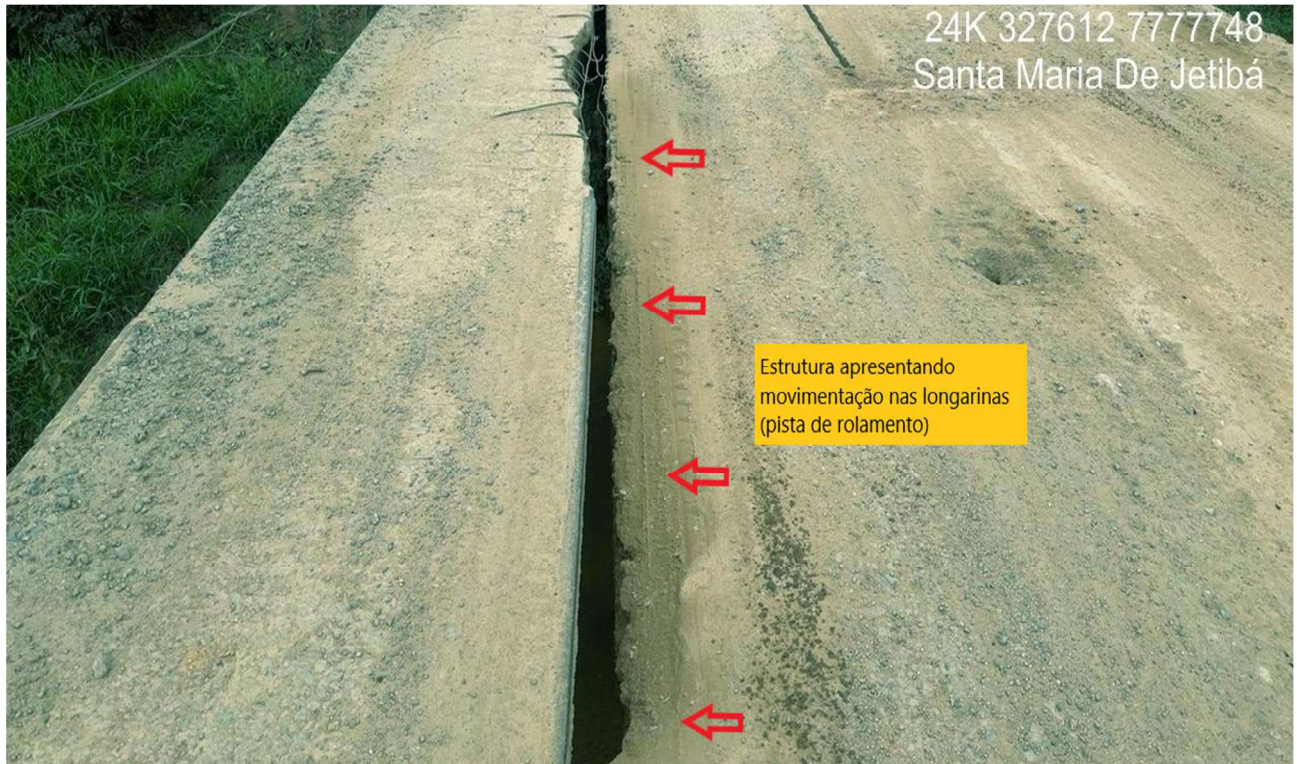
Foto 12 – Vista superior da superestrutura – Pista de rolamento sobre as vigas pré-moldadas modelo “pi”, apresentando desgaste e afastamento em vários pontos do tabuleiro.

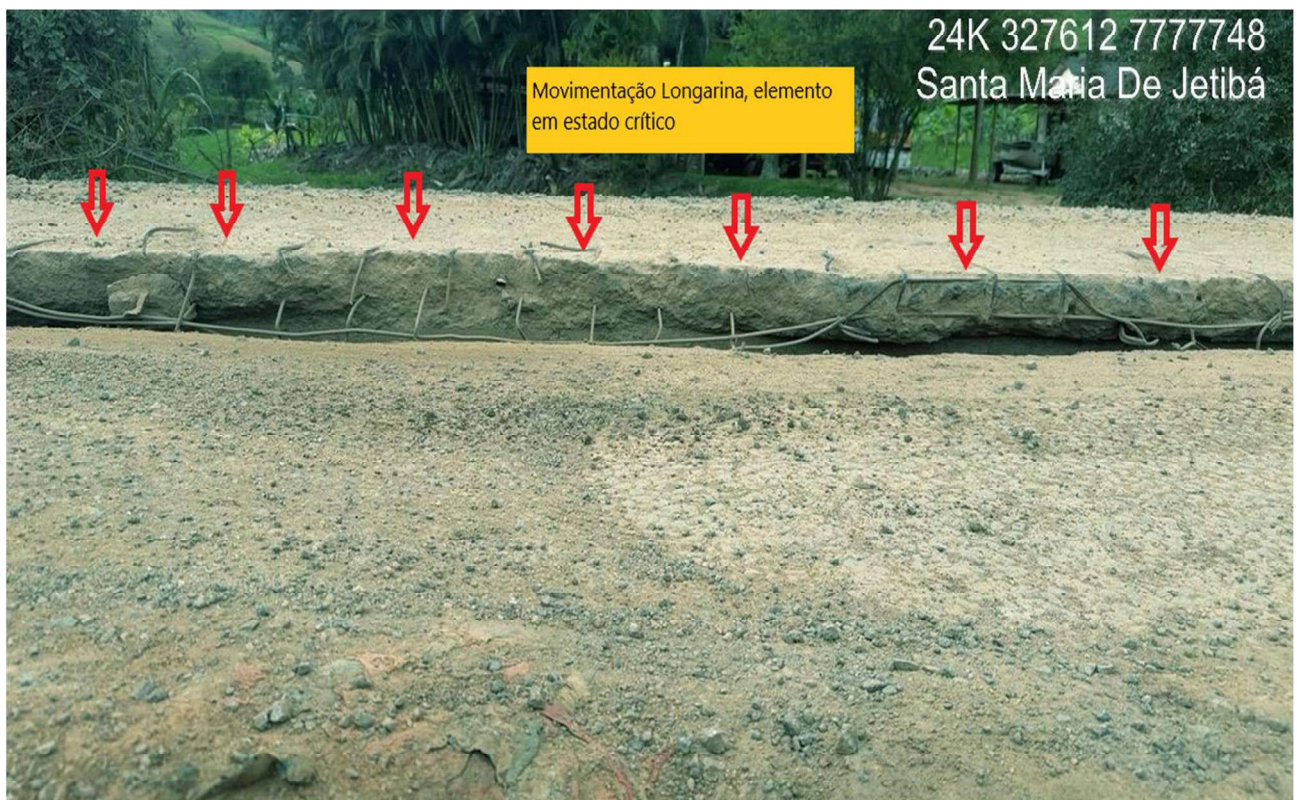
Foto 13 – Vista superior da superestrutura – Pista de rolamento sobre as vigas pré-moldadas modelo “pi”, apresentando desgaste e afastamento em vários pontos do tabuleiro. A estrutura apresenta estado crítico e de alto risco.

A movimentação das vigas e os danos observados nas fundações e encontros configuram **condições críticas de instabilidade estrutural**, indicando que a ponte **não apresenta mais condições de uso seguro** e deve ser **interditada** para qualquer tipo de tráfego.

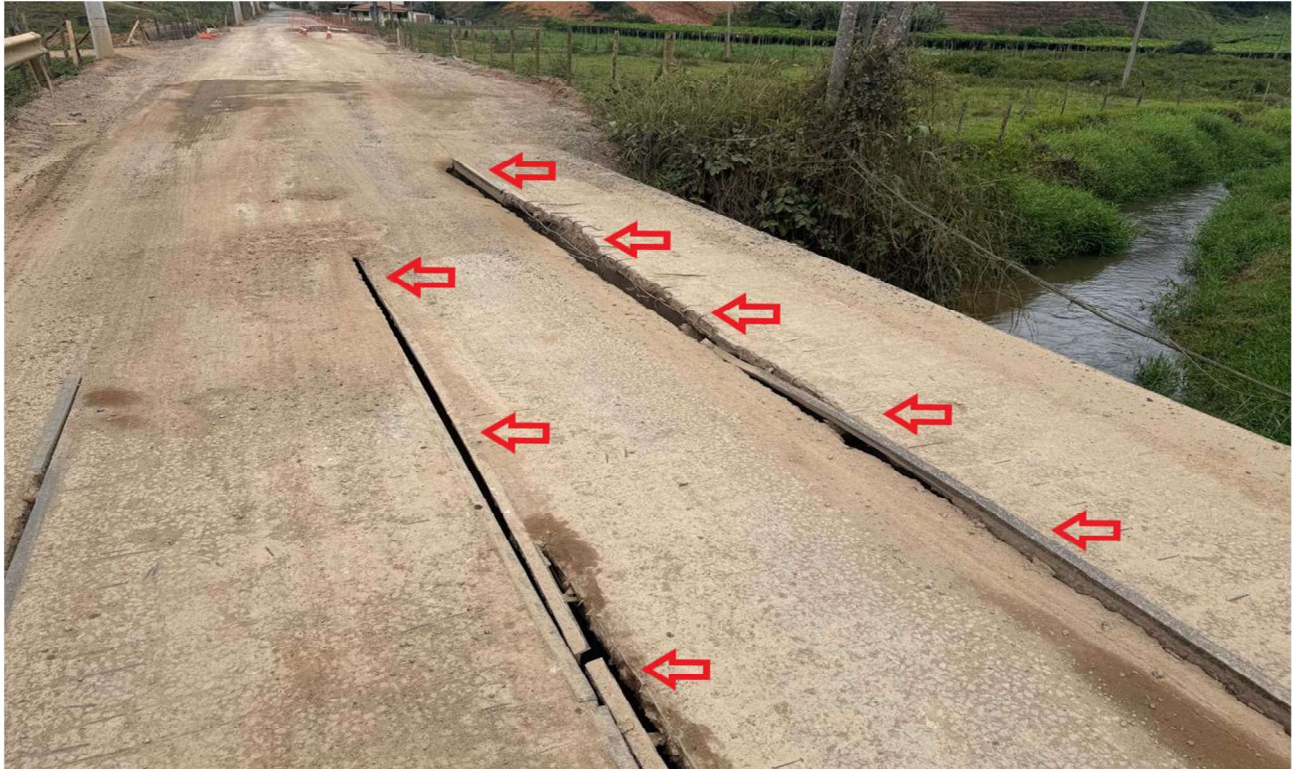
Foto 14 – Vista superior da superestrutura – Pista de rolamento sobre as vigas pré-moldadas modelo “pi”, apresentando desgaste e afastamento em vários pontos do tabuleiro. A estrutura apresenta estado crítico e de alto risco.

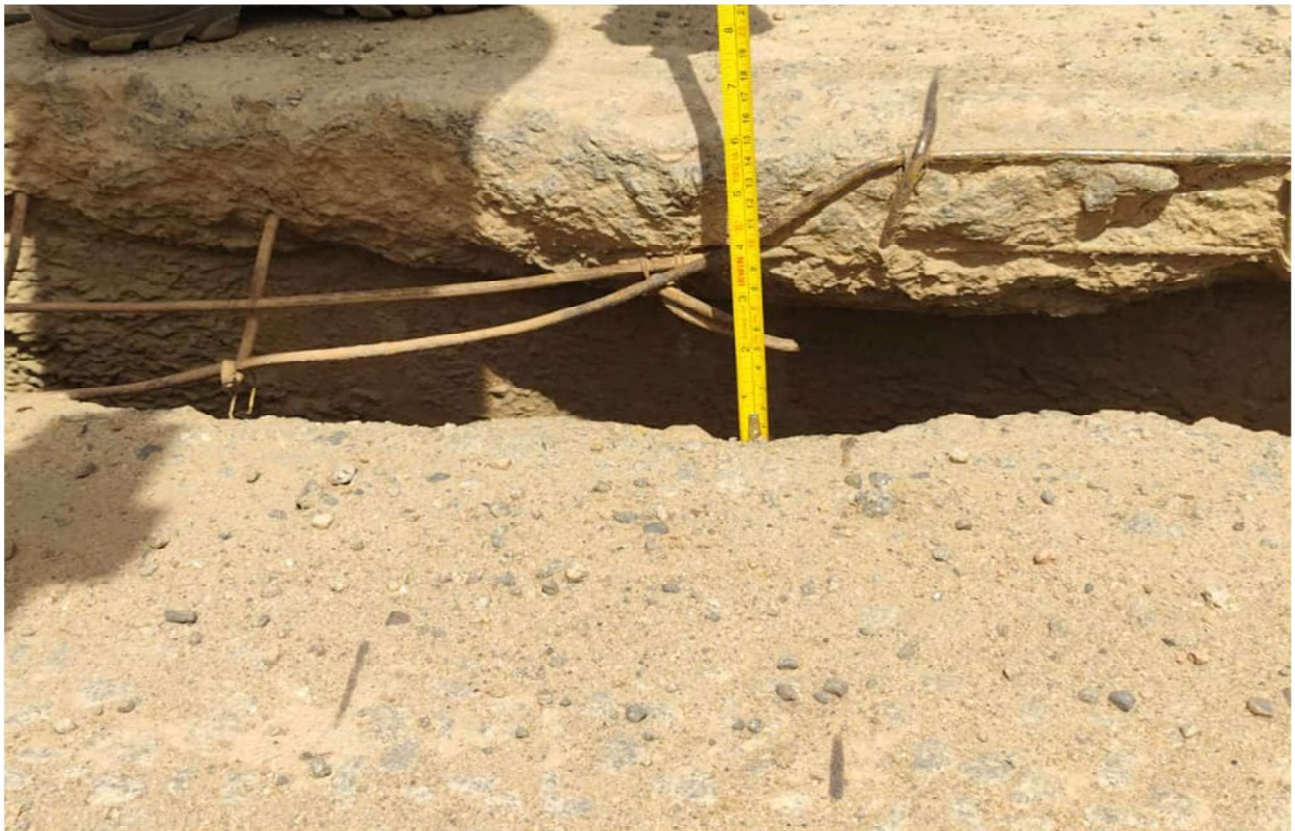
Foto 15 – Vista superior da superestrutura – Pista de rolamento sobre as vigas pré-moldadas modelo “pi”, apresentando desgaste e afastamento em vários pontos do tabuleiro. A estrutura apresenta estado crítico e de alto risco.
