**PROJETO EXECUTIVO DE ENGENHARIA PARA IMPLANTAÇÃO**  
**DE PAVIMENTAÇÃO E DRENAGEM**

**Trecho: Rodovia Do Frade – Santa Izabel (Alto Da Gruta) –**  
**ES-485, Cachoeiro de Itapemirim/ES**

**VOLUME 3A – ESTUDOS E PROJETOS AMBIENTAIS**

*PROJETO DE ENGENHARIA  
PARA PAVIMENTAÇÃO DO  
TRECHO: RODOVIA DO FRADE –  
SANTA IZABEL (ALTO DA  
GRUTA) – ES 485 – EXTENSÃO  
DE 12,54 QUILOMETROS,  
LOCALIZADO NO MUNICÍPIO DE  
CACHOEIRO DE ITAPEMIRIM/ES.*

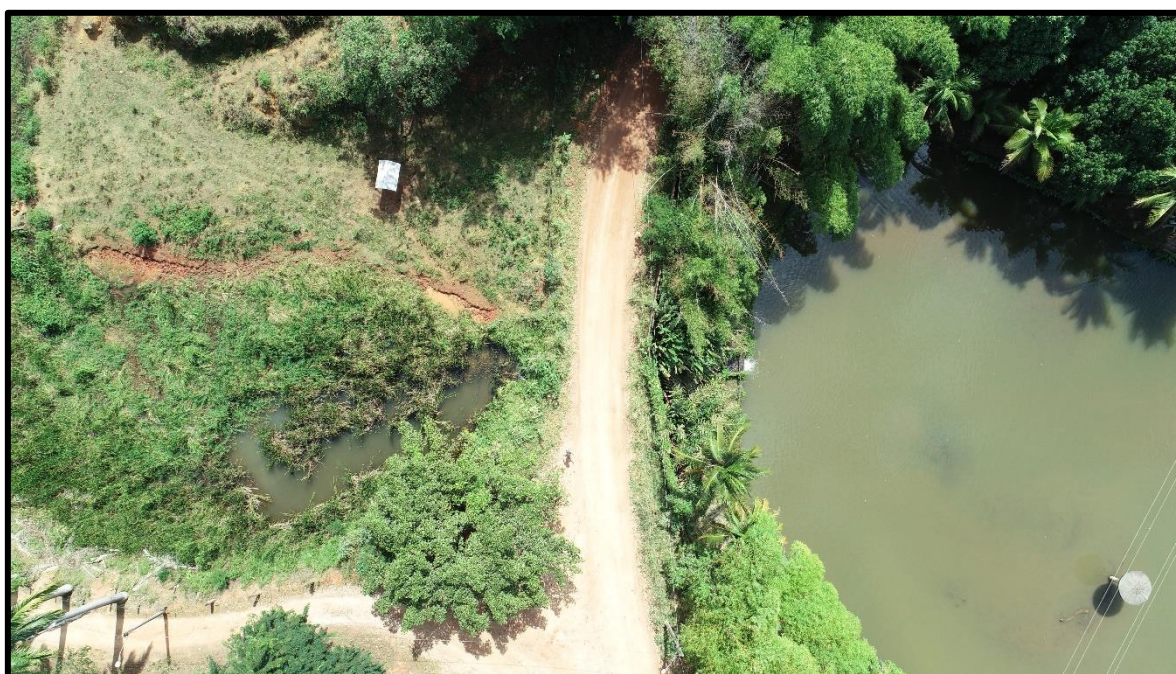
Trecho de drenagem do Córrego da Gruta, o qual a rodovia projetada cruza na coordenada geográfica 287946.10 m E/ 7694107.55 m S (UTM 24K).

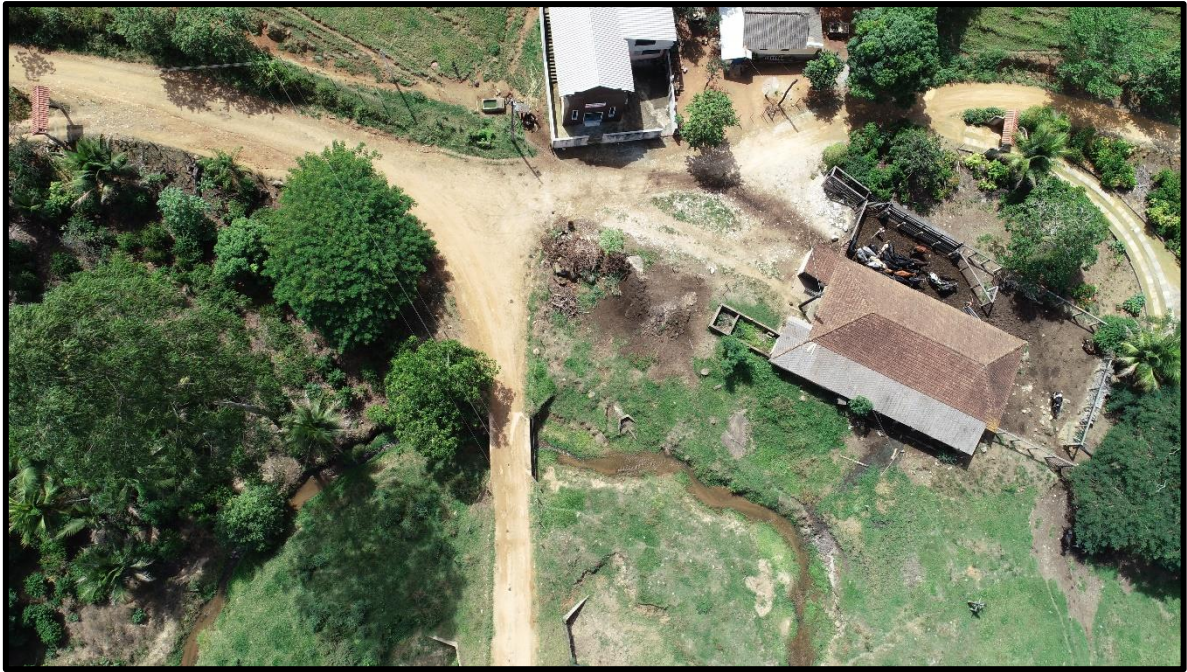
Córrego da Gruta, o qual a rodovia projetada cruza na coordenada geográfica 288847.15 m E/  
7695613.44 m S (UTM 24K).

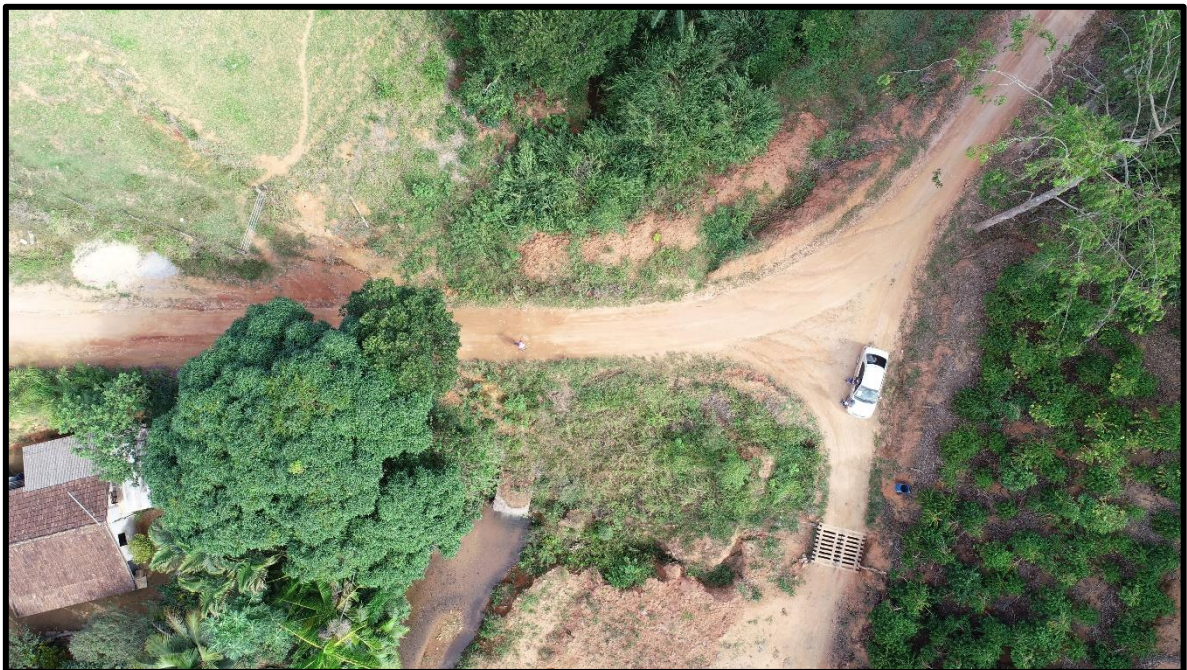
Córrego Belém, o qual a rodovia projetada cruza na coordenada geográfica 290995.34 m E/  
7698040.07 m S (UTM 24K).

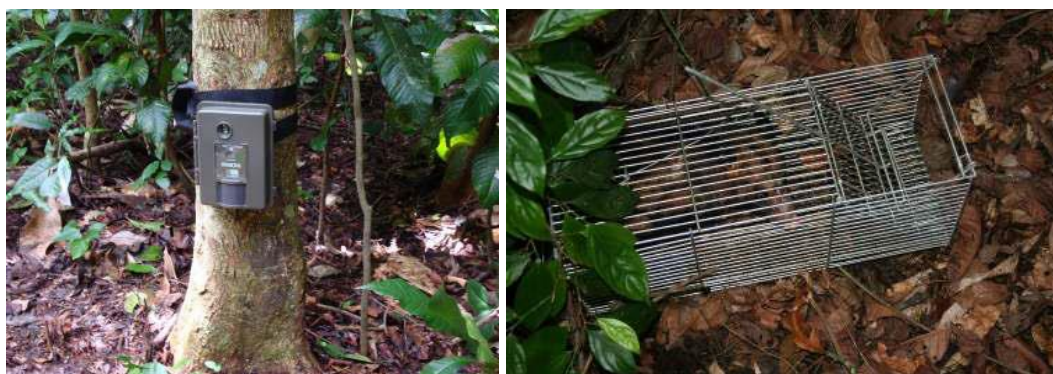
Detalhe da armadilha fotográfica utilizada e Armadilha Tomahawk utilizada na captura de pequenos mamíferos.

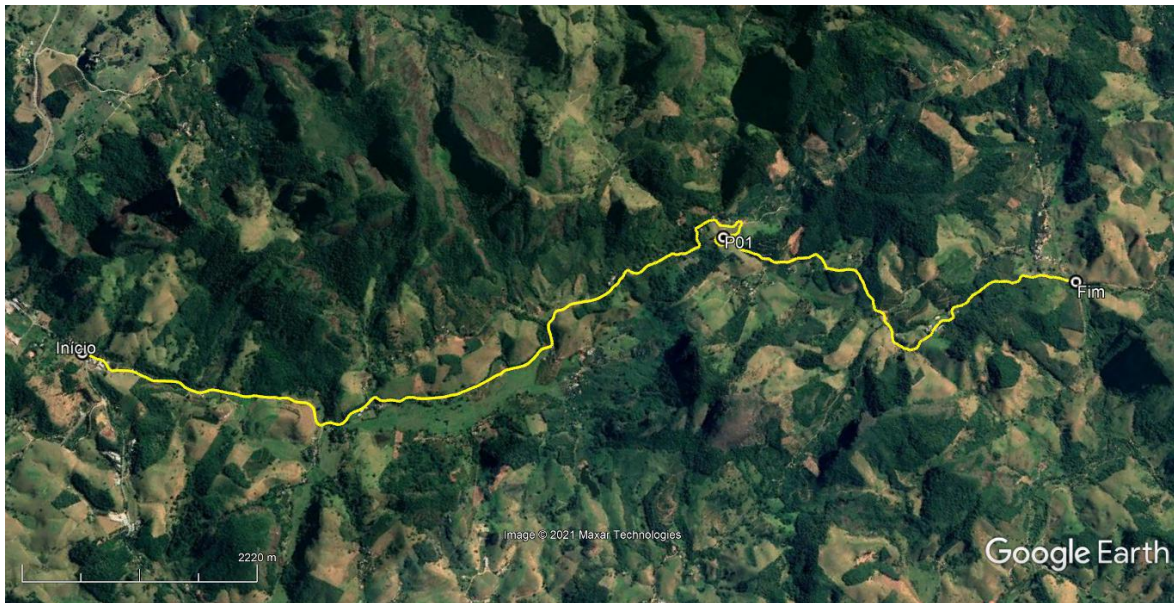
Traçado projetado (amarelo) e a localização do passivo ambiental identificado.

O passivo ambiental deverá ser trabalhado através da metodologia de recuperação para revegetação, mediante as diretrizes estabelecidas em um Projeto de Recuperação de Área Degradada – PRAD a ser elaborado pela empresa executora da obra. Os taludes (passivos) apresentam processo de escorregamento de massa de solo, que possivelmente se originaram em função de falhas construtivas. O desenvolvimento do passivo ambiental dependerá também das atividades realizadas na execução das obras projetadas.

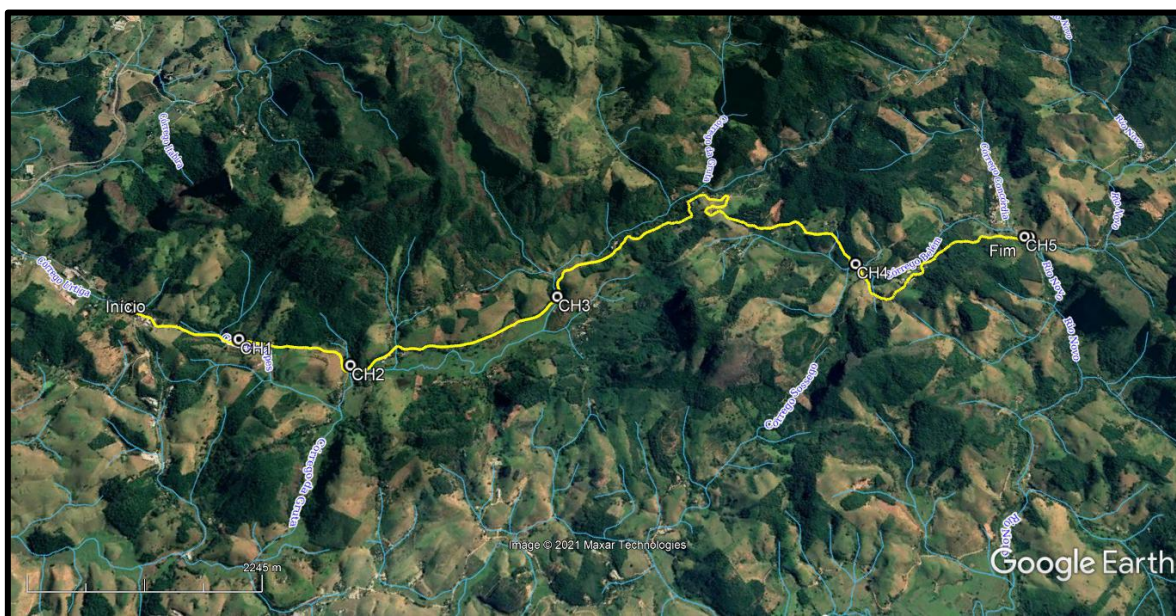
Localização dos pontos de intervenção em cursos hídricos, onde ocorre a necessidade de instalação das barreiras de siltagem.

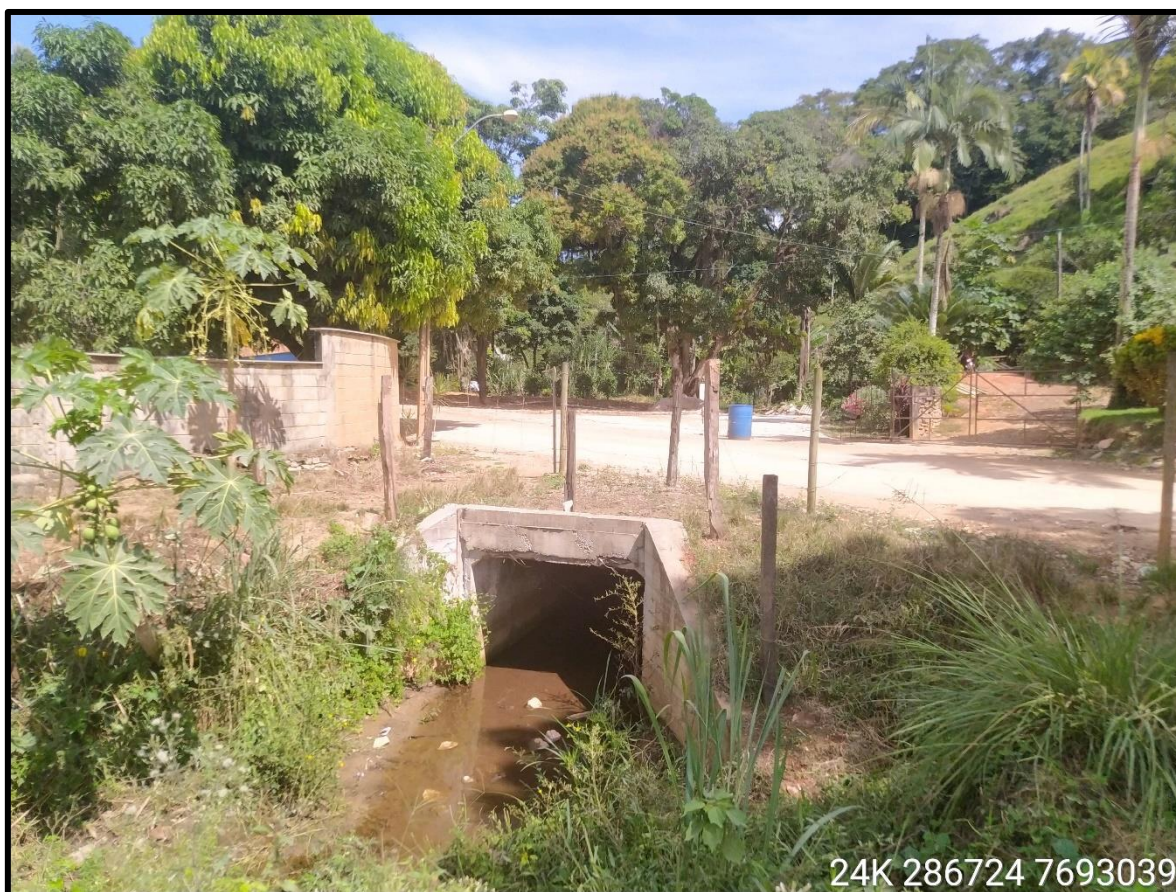
Situação do curso hídrico (CH1) Córrego Lopes ao atravessar a estrada a ser pavimentada.

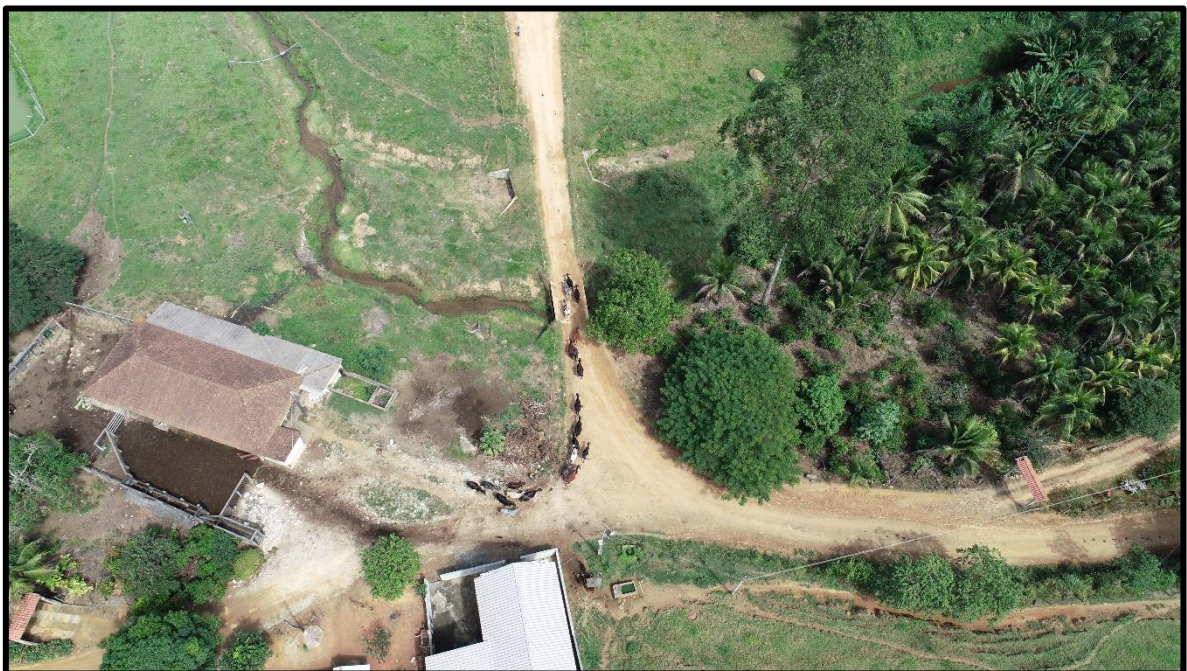
Situação do curso hídrico (CH3) Córrego da Gruta ao atravessar a estrada a ser pavimentada.

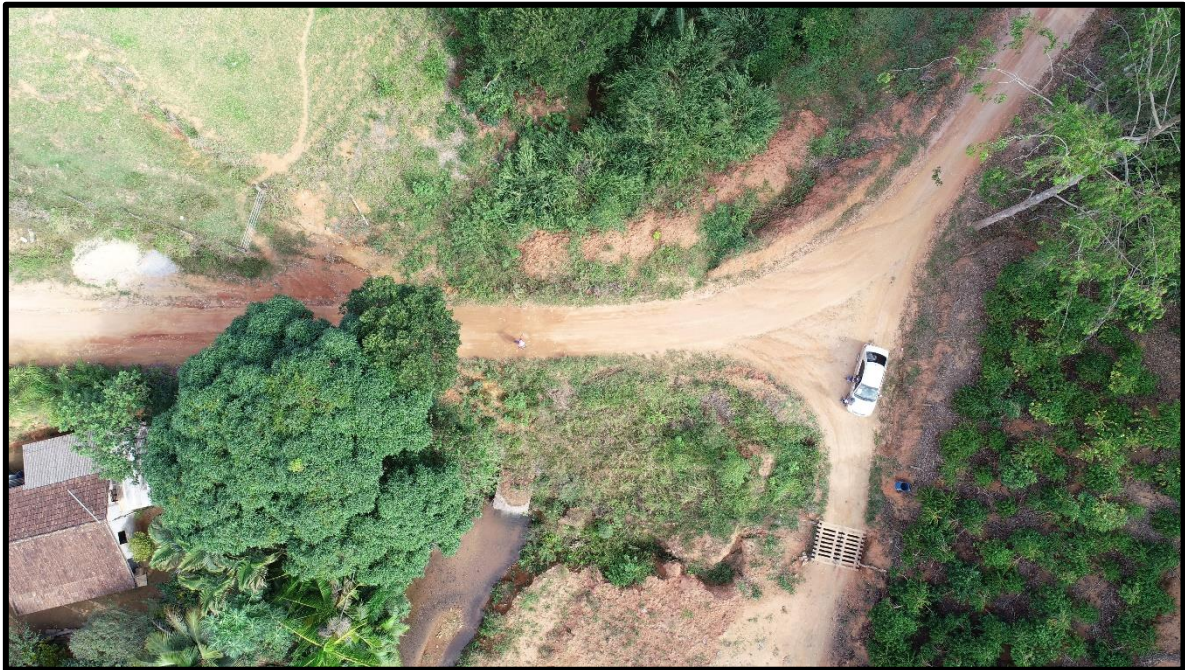
Situação do curso hídrico (CH4) Córrego Belém ao atravessar a estrada atualmente não pavimentada.

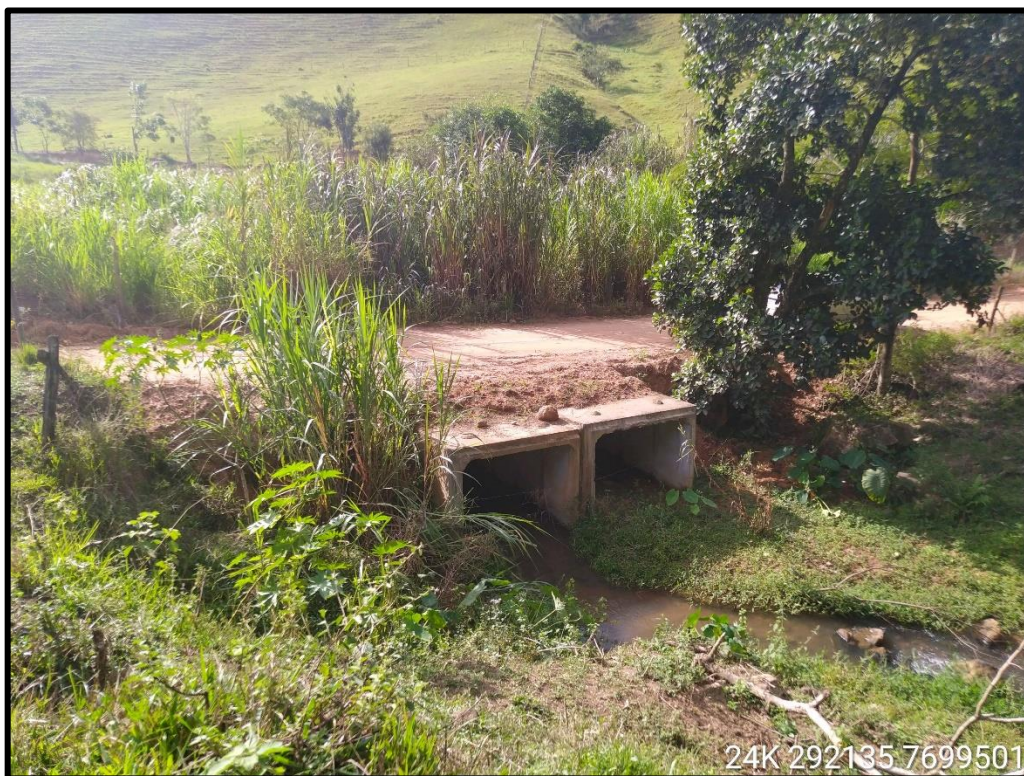
Situação do curso hídrico (CH5) Córrego Concórdia ao atravessar a estrada a ser pavimentada.

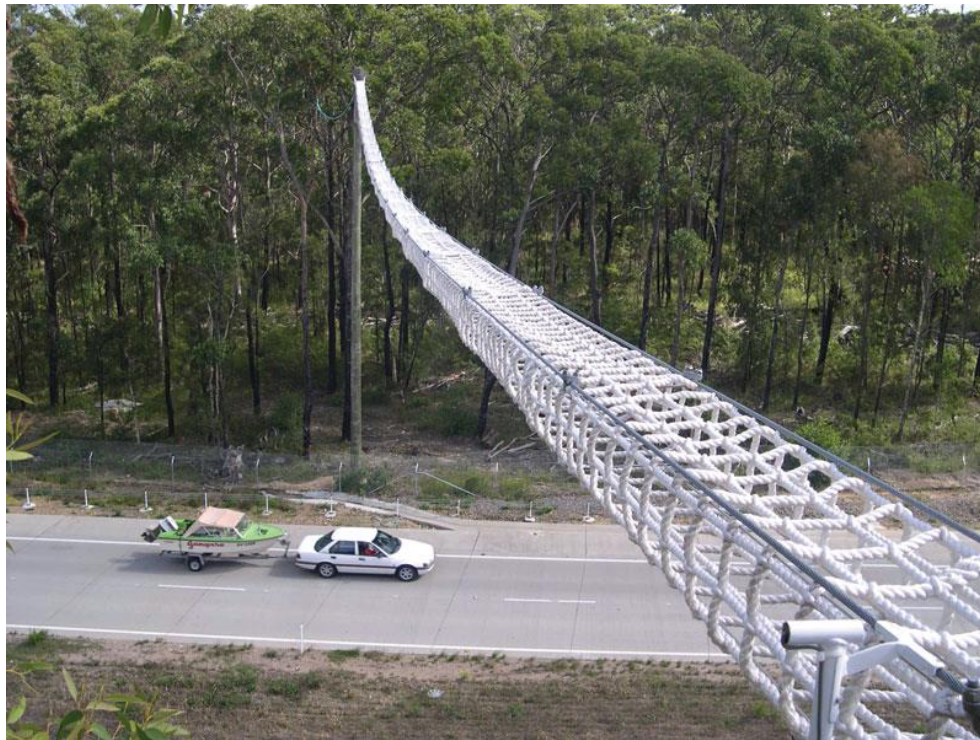
Exemplo de ponto aéreo para travessia de fauna.

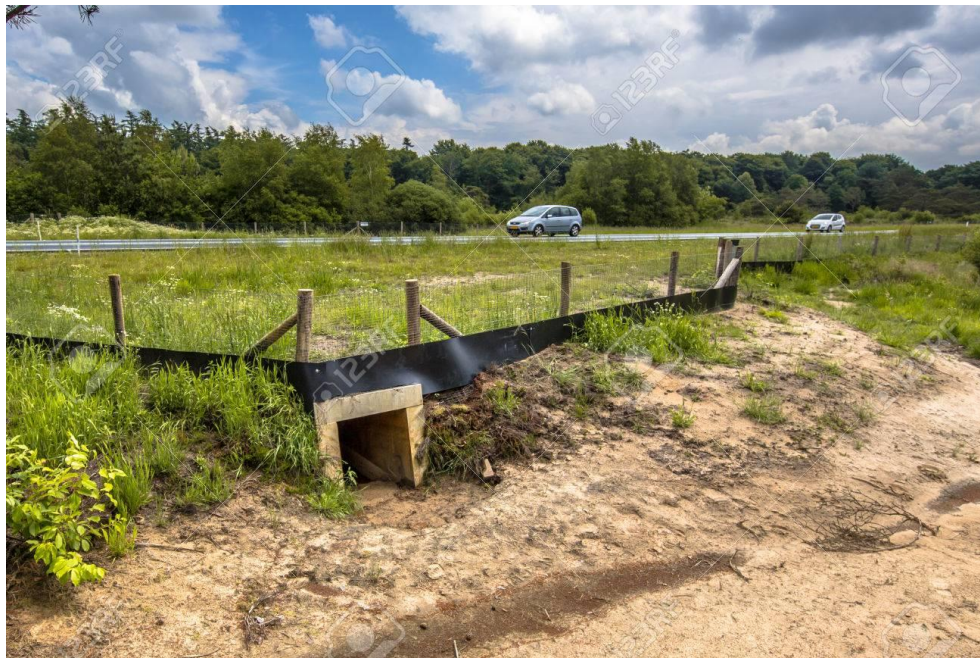
Exemplo de ponto subterrâneo para travessia de fauna.

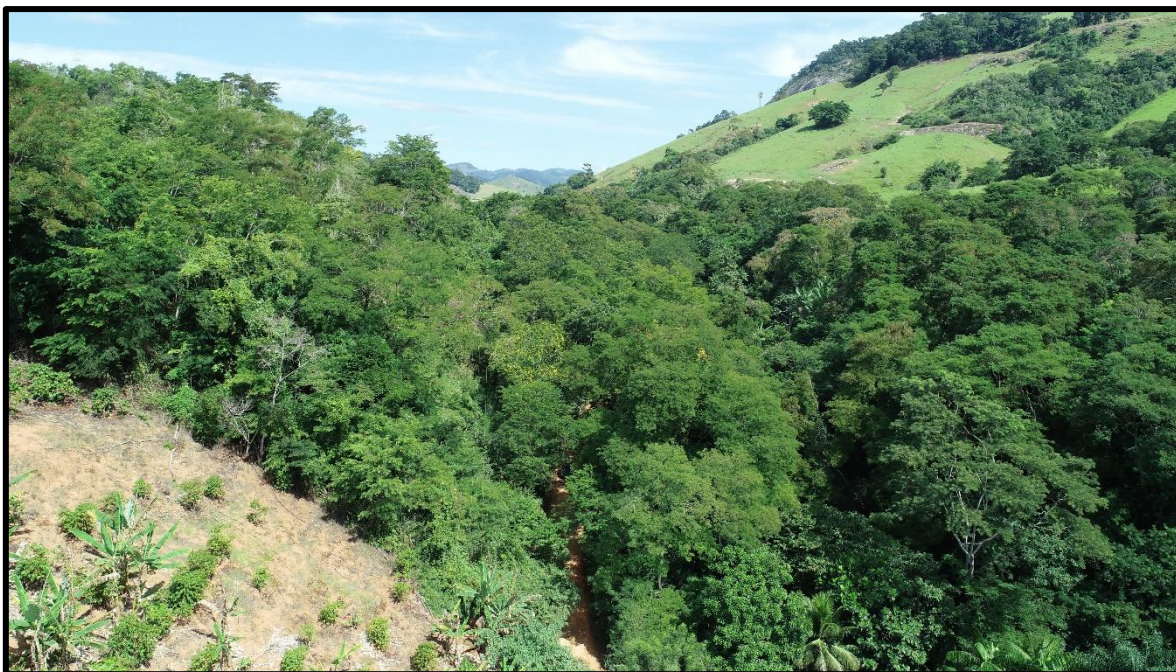
Imagem aérea do local (PT1) indicado para instalação de estrutura para travessia de fauna.

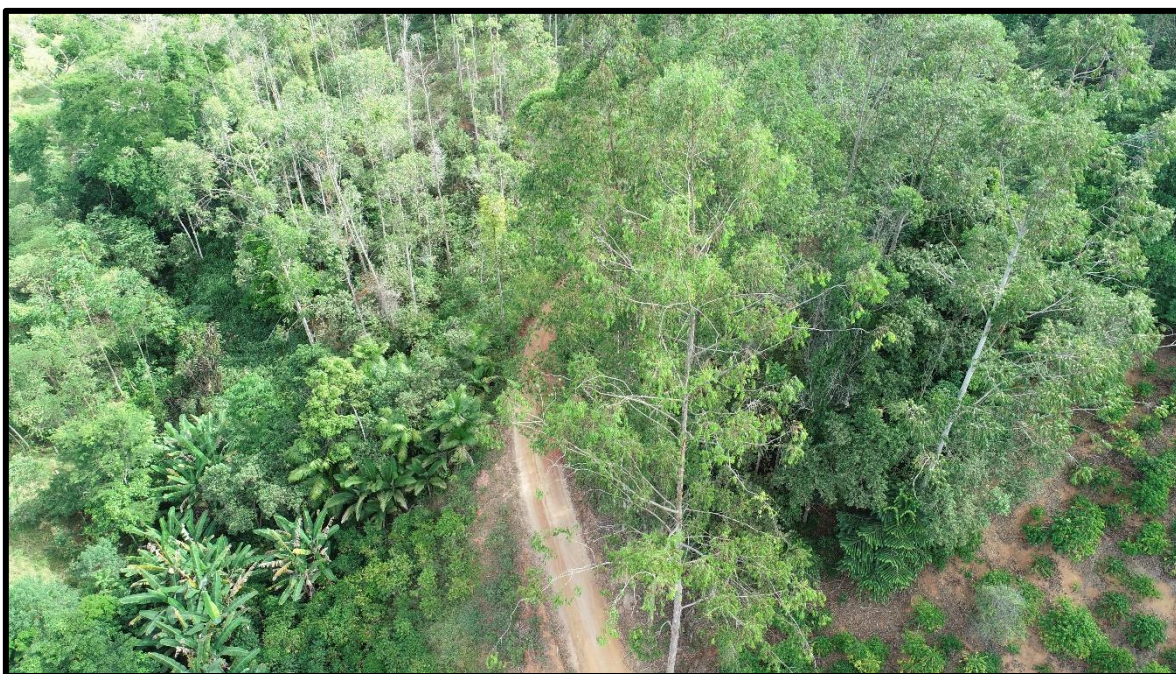
Imagem aérea do local (PT2) indicado para instalação de estrutura para travessia de fauna.
