RDPA 060 – Relatório de Diagnóstico de Pavimento

Município: Alfredo Chaves
Trecho: Entº ES 146 a Cachoeira Alta
Extensão: 5,70 km
Região: 05 – Litoral Sul

Janeiro / 2023

Elaboração: Dynatest Engenharia Ltda.
Objeto: Atividades técnicas, com destaque para os serviços de Supervisão das Obras e Projetos de Pavimentação, Conservação e Projetos das vias integrantes do Programa Caminhos do Campo (Programa de Pavimentação de Estradas Rurais) do Governo do Estado do Espírito Santo.
Contrato: Contrato nº 849/2022
Concorrência: Edital de Concorrência nº 001/2020

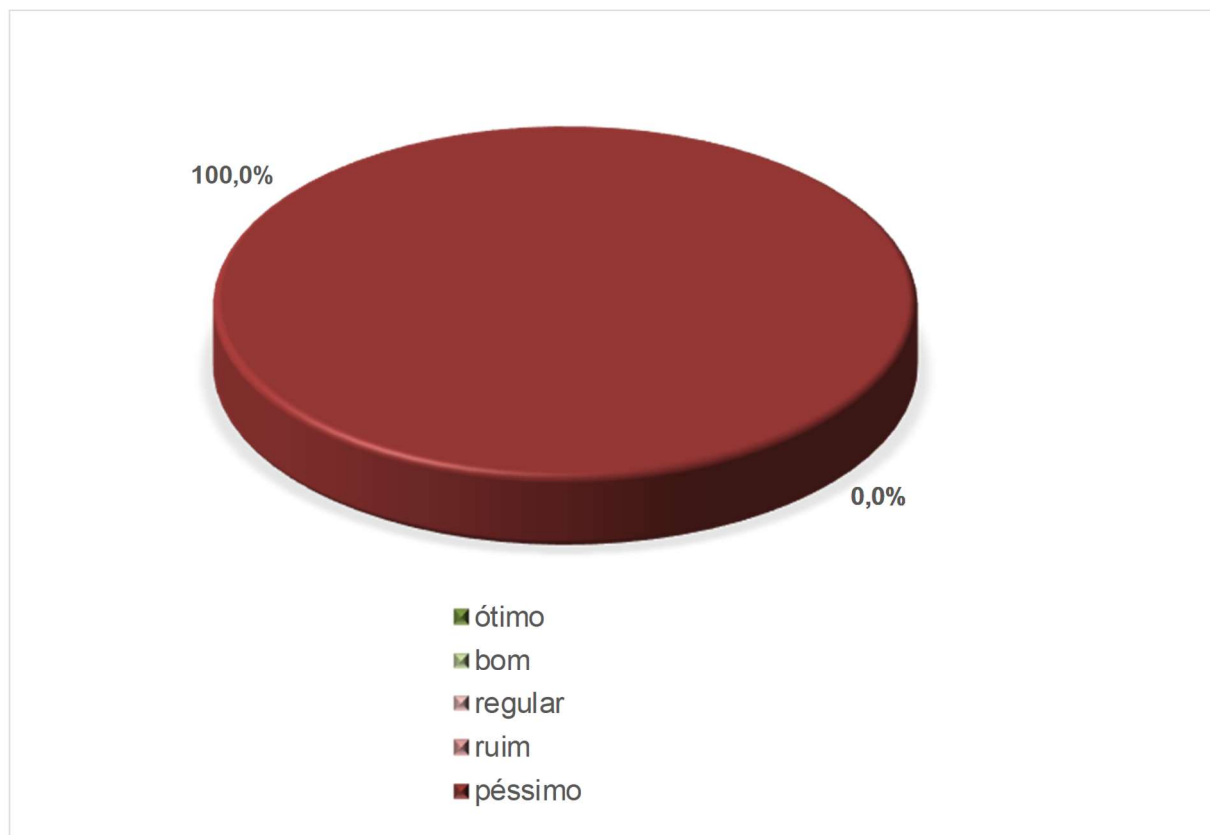
Figura 5 – Gráfico de Pizza – Avaliação Funcional

Os levantamentos realizados indicam uma condição funcional péssima em 100% da extensão total do pavimento (Figura 5 – Gráfico de Pizza – Avaliação Funcional).

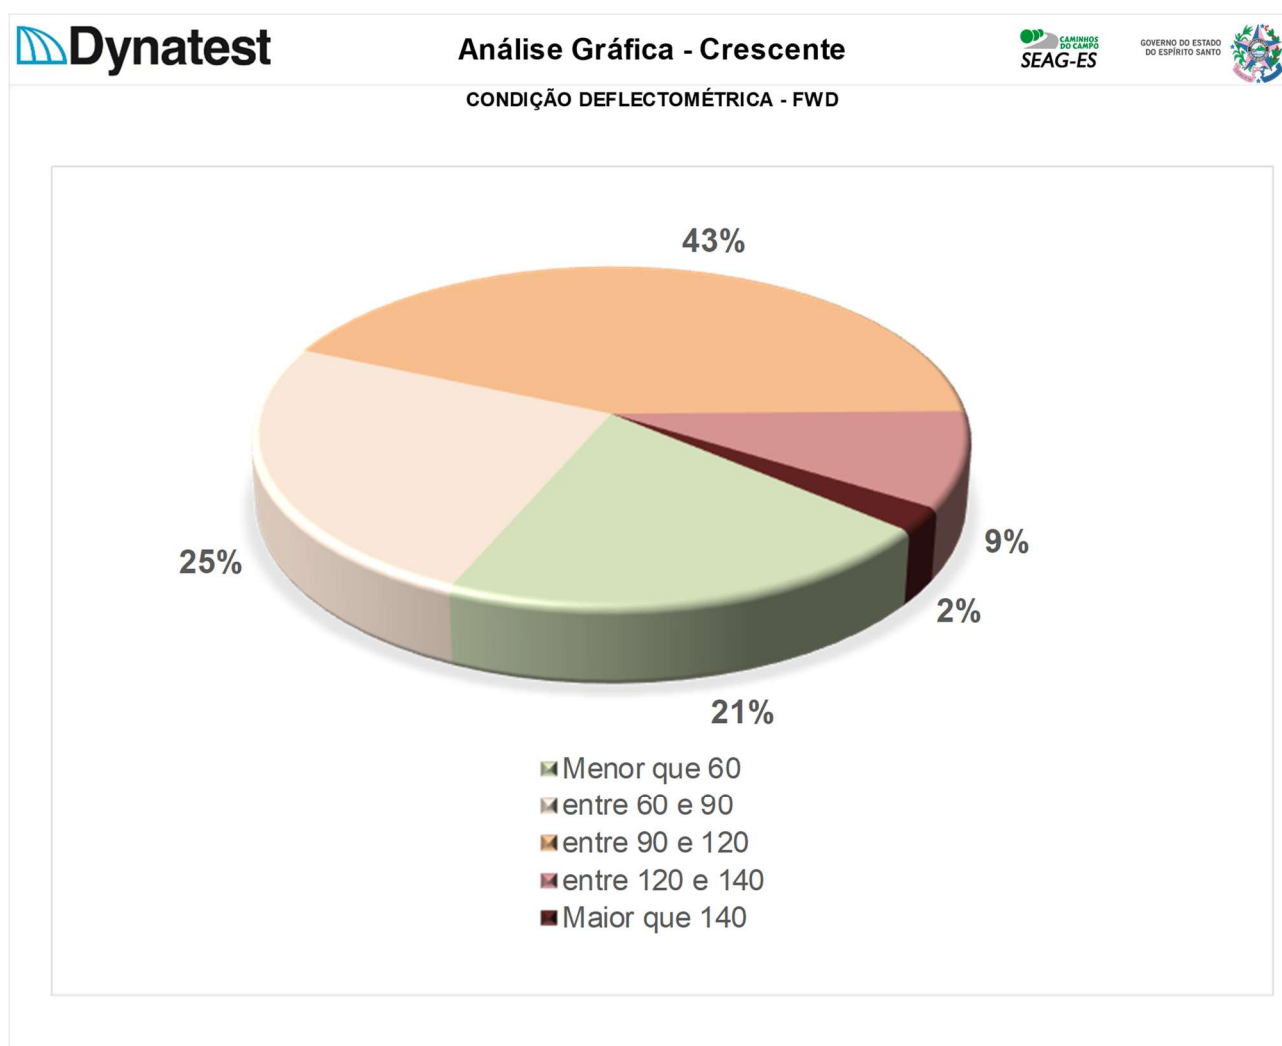
Figura 6 – Gráfico de Pizza – Levantamento Deflectométrico - Sentido Crescente

Em termos estruturais, avaliando-se os dados levantados no sentido crescente e decrescente, aproximadamente 52% da via encontra-se em condições que exigem atenção do ponto de vista estrutural e por volta de 2% em situações péssimas.
