**RDPA 039 – Relatório de Diagnóstico de Pavimento**

**Município:** Domingos Martins  
**Trecho:** Ponte sobre o Rio Jucu á Cascata do Galo  
**Extensão:** 3,9 km  
**Região:** 03 – Sudoeste Serrana 1

Dezembro / 2022

**Elaboração:** Dynatest Engenharia Ltda.  
**Objeto:** Atividades técnicas, com destaque para os serviços de Supervisão das Obras e Projetos de Pavimentação, Conservação e Projetos das vias integrantes do Programa Caminhos do Campo (Programa de Pavimentação de Estradas Rurais) do Governo do Estado do Espírito Santo.  
**Contrato:** Contrato nº 849/2022  
**Concorrência:** Edital de Concorrência nº 001/2020

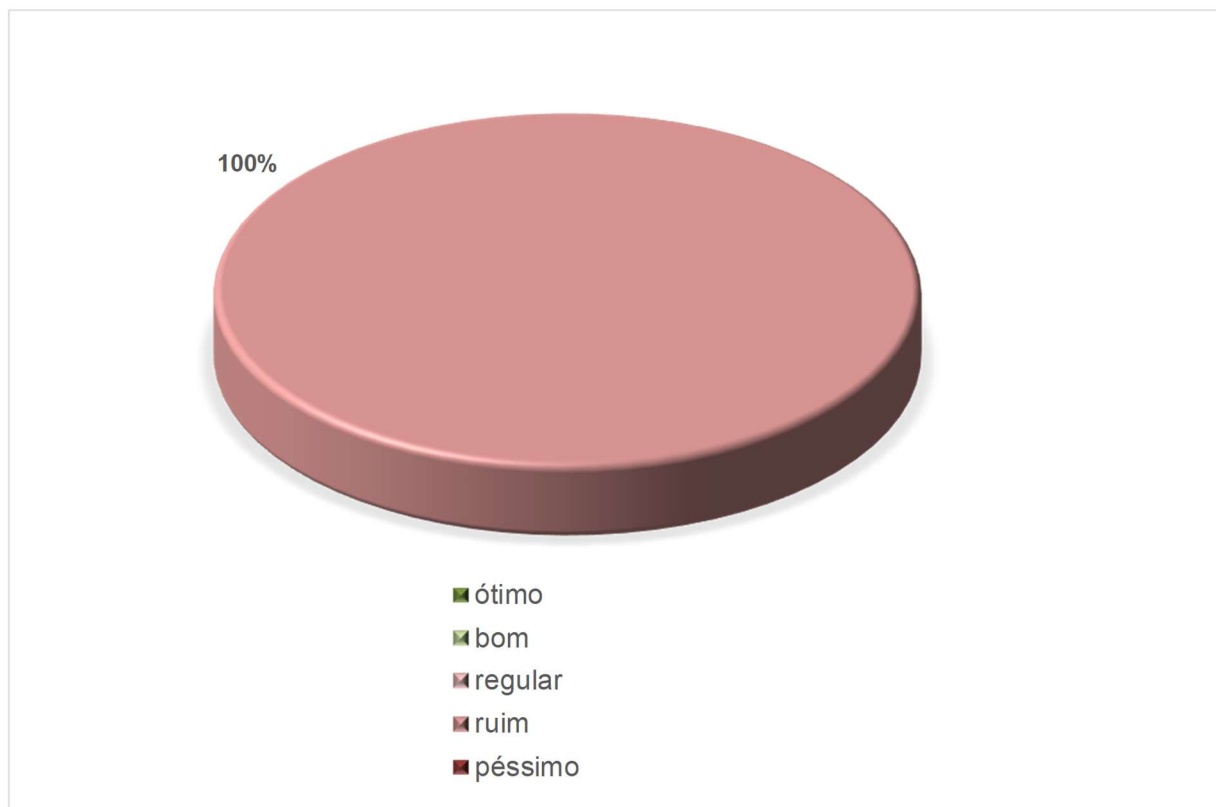
**Figura 5 – Gráfico de Pizza – Avaliação Funcional**

Os levantamentos realizados indicam uma condição funcional ruim em 100% da extensão total do pavimento (Figura 5 – Gráfico de Pizza – Avaliação Funcional). Nenhum trecho se encontra em melhor condição funcional (Tabela 7 – Unifilar de Diagnóstico do Trecho).

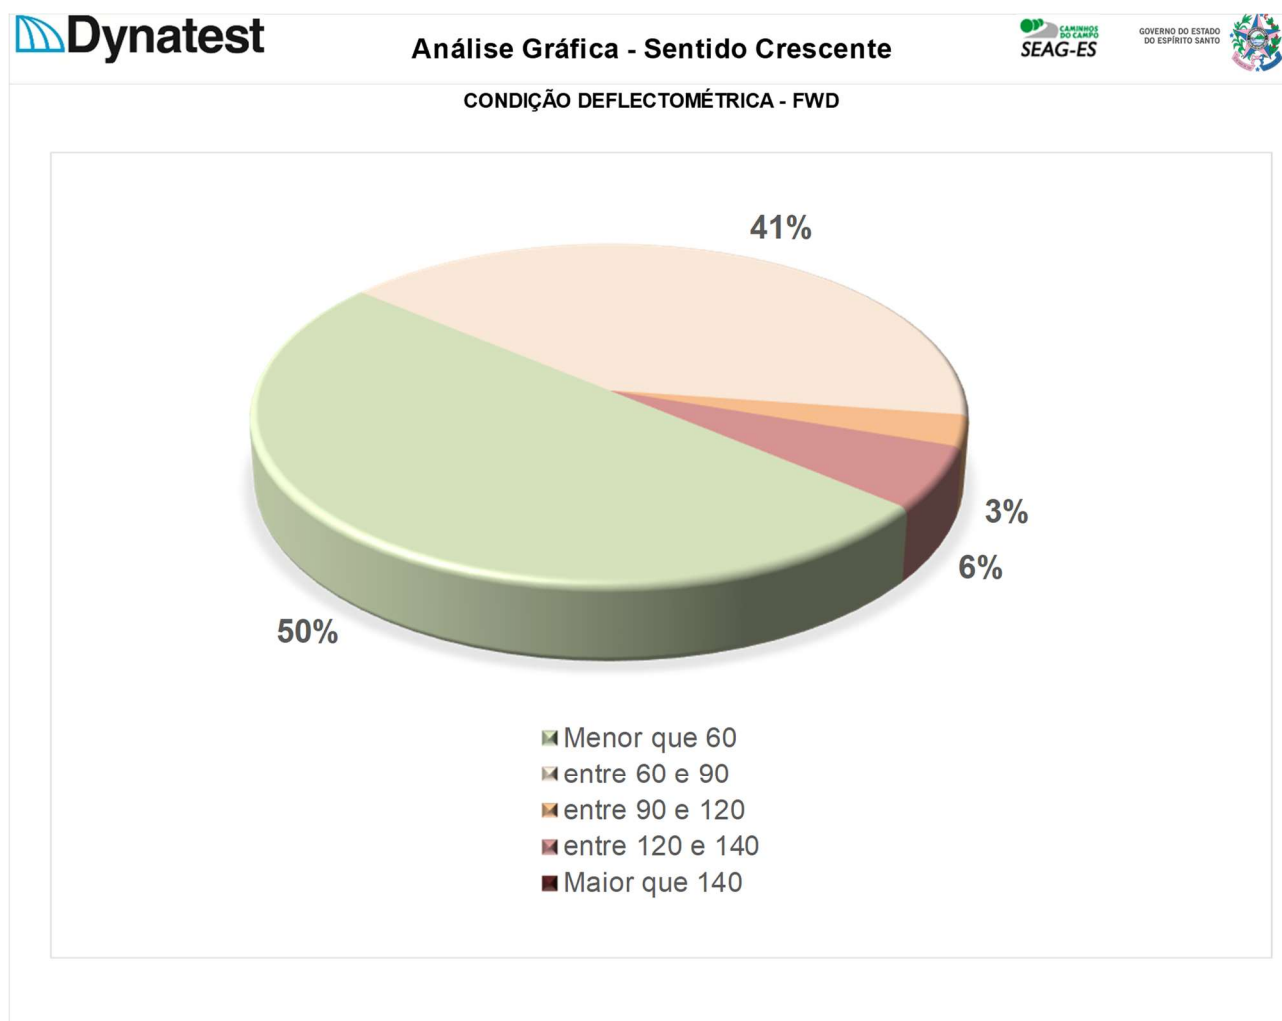
**Figura 6 – Gráfico de Pizza – Levantamento Deflectométrico - Sentido Crescente**

Em termos estruturais, avaliando-se os dados levantados no sentido crescente e decrescente, aproximadamente 9% e 12%, respectivamente, da via encontra-se em condições que exigem atenção do ponto de vista estrutural, sem a ocorrência de trechos em situações péssimas.
