**RDPA 023 – Relatório de Diagnóstico de Pavimento**

**Município:** Itarana  
**Trecho:** Alto Jatibocas  
**Extensão:** 1,88 km (1,3 km pavimentados)  
**Região:** 02 – Central Serrana

Dezembro / 2022

**Elaboração:** Dynatest Engenharia Ltda.  
**Objeto:** Atividades técnicas, com destaque para os serviços de Supervisão das Obras e Projetos de Pavimentação, Conservação e Projetos das vias integrantes do Programa Caminhos do Campo (Programa de Pavimentação de Estradas Rurais) do Governo do Estado do Espírito Santo.  
**Contrato:** Contrato nº 849/2022  
**Concorrência:** Edital de Concorrência nº 001/2020

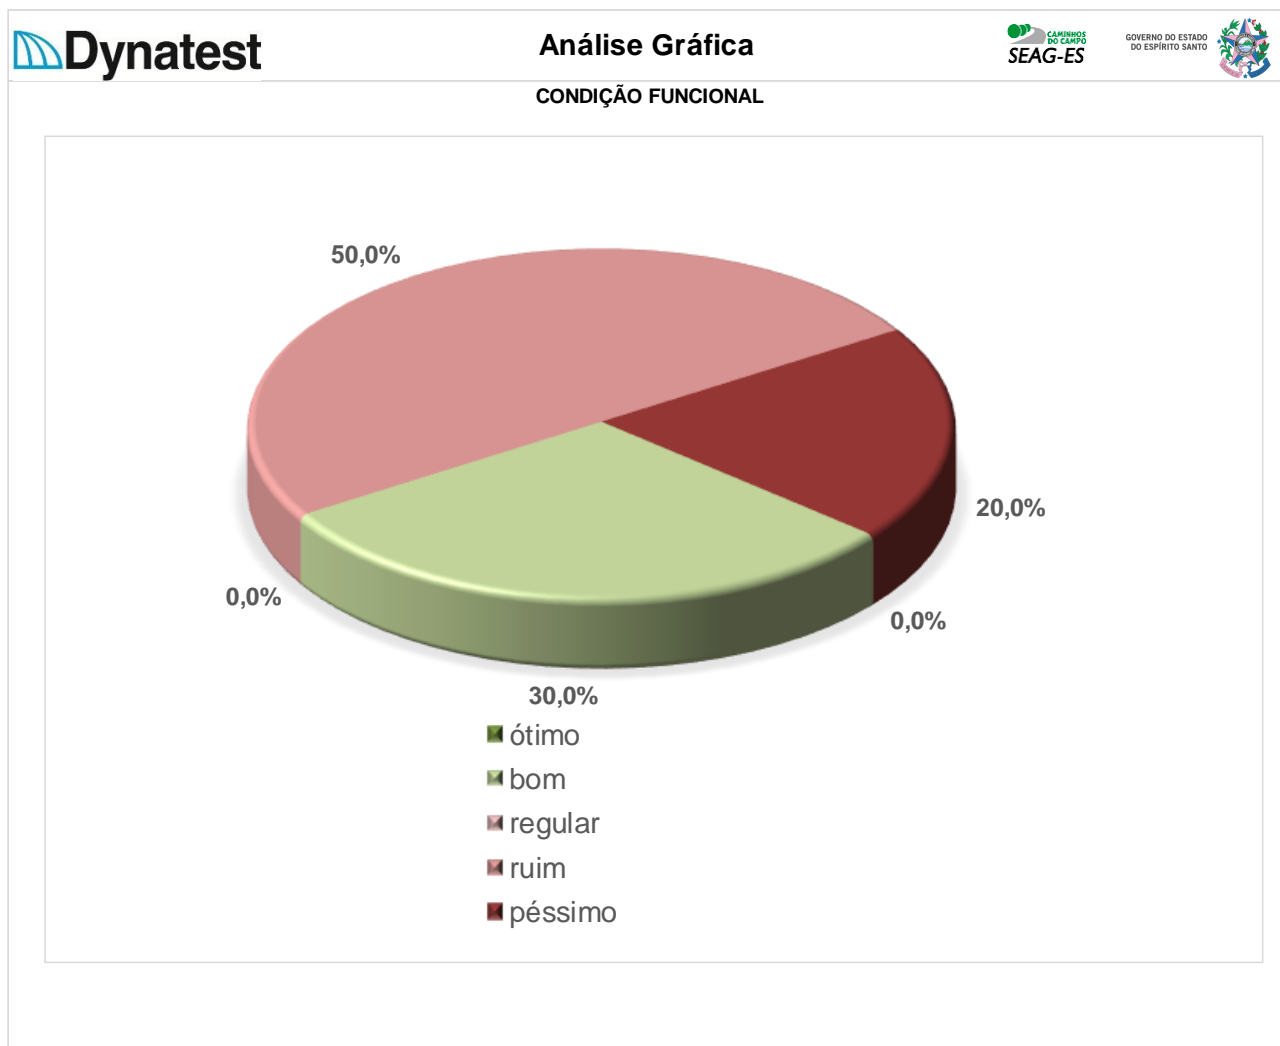
**Figura 5 – Gráfico de Pizza – Avaliação Funcional**

Os levantamentos realizados indicam uma condição funcional variando de ruim a péssimo em aproximadamente 70% da extensão total do pavimento (Figura 5 – Gráfico de Pizza – Avaliação Funcional). Trechos localizados entre os km 1,3 e km 1,8 não possuem pavimento (Unifilar de Diagnóstico)

Na Tabela 6 – Frequência de Cada Defeito” apresentada, cujo o objetivo é compilar todas as informações coletadas em campo nos levantamentos funcionais de forma a verificar a incidência de defeitos em relação à extensão total do trecho, verifica-se que em aproximadamente 64% do trecho há a presença de pelo menos uma panela, bem como, em termos de trincamento, em aproximadamente 18% do trecho possui trincas classe 3, ou seja, com erosão.

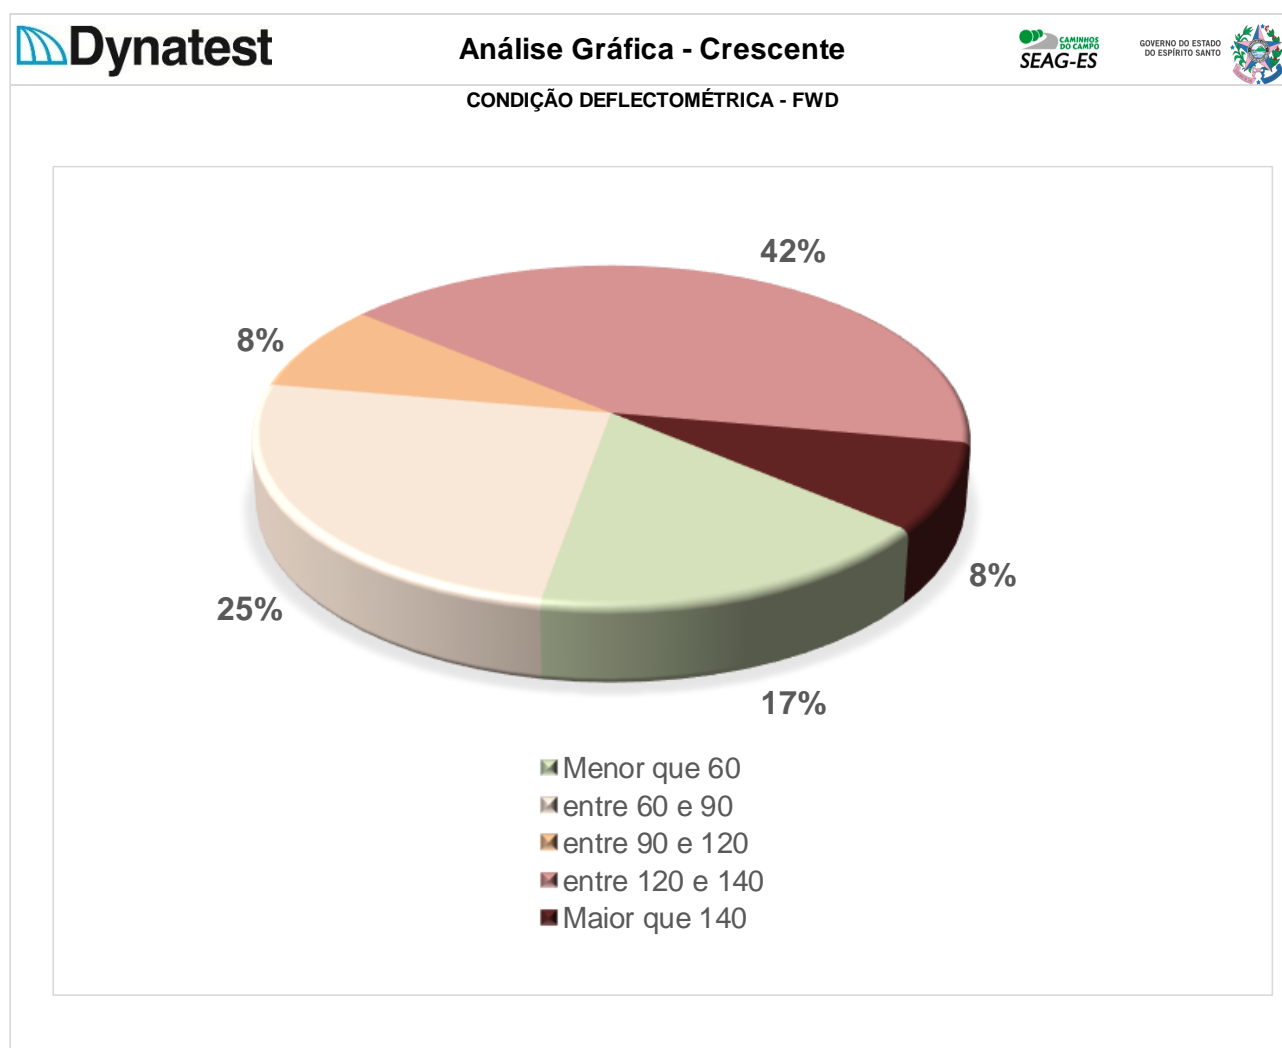
**Figura 6 – Gráfico de Pizza – Levantamento Deflectométrico - Sentido Crescente**

Em termos estruturais, avaliando-se os dados levantados no sentido crescente e decrescente, aproximadamente 50% da via encontra-se em condições que exigem atenção do ponto de vista estrutural e por volta de 8% em situações péssimas.
