RDPA 026 – Relatório de Diagnóstico de Pavimento

Município: Santa Maria de Jetibá
Trecho: São Sebastião de Baixo – Caramuru – Escola IFES
Extensão: 16,30 km
Região: 02 – Central Serrana

Dezembro / 2022

Elaboração: Dynatest Engenharia Ltda.
Objeto: Atividades técnicas, com destaque para os serviços de Supervisão das Obras e Projetos de Pavimentação, Conservação e Projetos das vias integrantes do Programa Caminhos do Campo (Programa de Pavimentação de Estradas Rurais) do Governo do Estado do Espírito Santo.
Contrato: Contrato nº 849/2022
Concorrência: Edital de Concorrência nº 001/2020

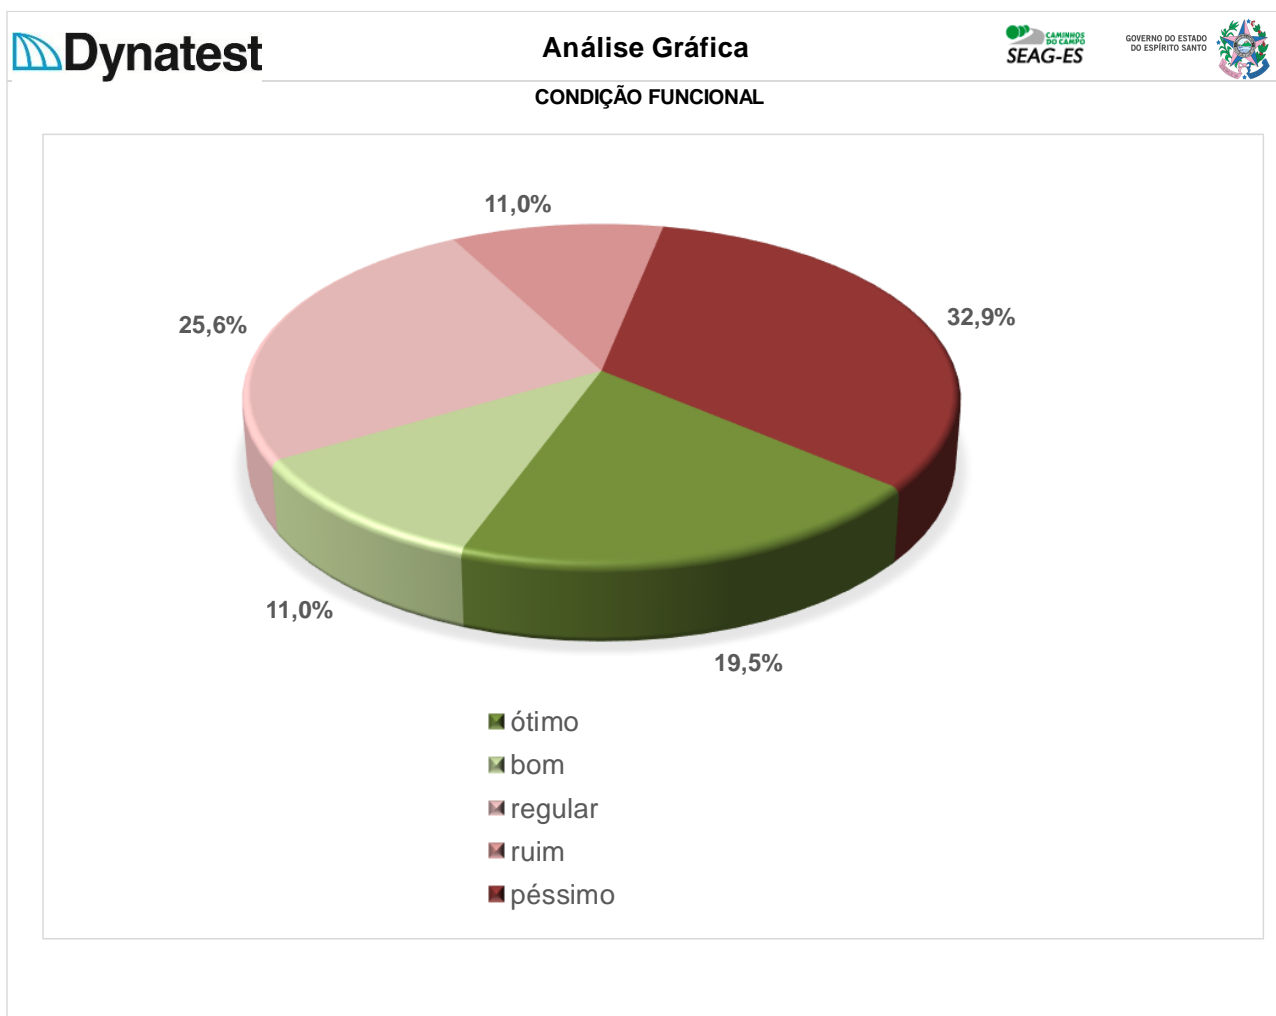
Figura 5 – Gráfico de Pizza – Avaliação Funcional

Os levantamentos realizados indicam uma condição funcional variando de regular a péssimo em aproximadamente 70% da extensão total do pavimento (Figura 5 – Gráfico de Pizza – Avaliação Funcional). Trechos localizados entre os km 7,0 e km 10,2, bem como, entre os km 14,2 e km 15,0 encontram-se em melhor condição funcional (Tabela 7 – Unifilar de Diagnóstico do Trecho).

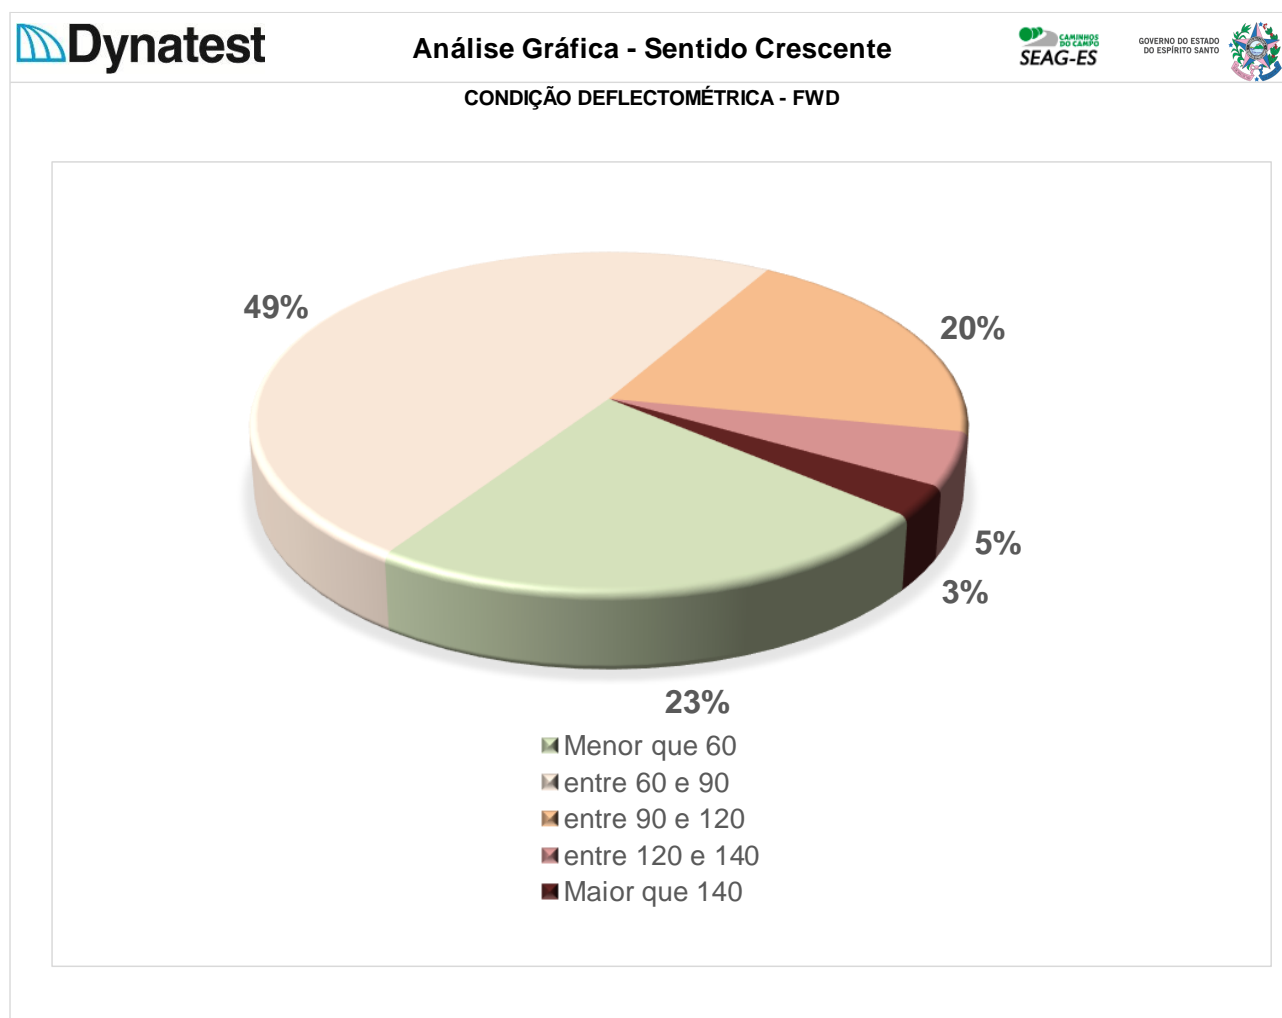
Figura 6 – Gráfico de Pizza – Levantamento Deflectométrico - Sentido Crescente

Em termos estruturais, avaliando-se os dados levantados no sentido crescente e decrescente, aproximadamente 25% da via encontra-se em condições que exigem atenção do ponto de vista estrutural e por volta de 3% em situações péssimas.
