**RDPA 130 – Relatório de Diagnóstico de Pavimento**

**Município:** São Domingos do Norte  
**Trecho:** Entr. Estrada do Moroba (ES-61) a Catete  
**Extensão:** 1,40 km  
**Região:** 10 – Centro Oeste

Janeiro / 2023

**Elaboração:** Dynatest Engenharia Ltda.  
**Objeto:** Atividades técnicas, com destaque para os serviços de Supervisão das Obras e Projetos de Pavimentação, Conservação e Projetos das vias integrantes do Programa Caminhos do Campo (Programa de Pavimentação de Estradas Rurais) do Governo do Estado do Espírito Santo.  
**Contrato:** Contrato nº 849/2022  
**Concorrência:** Edital de Concorrência nº 001/2020

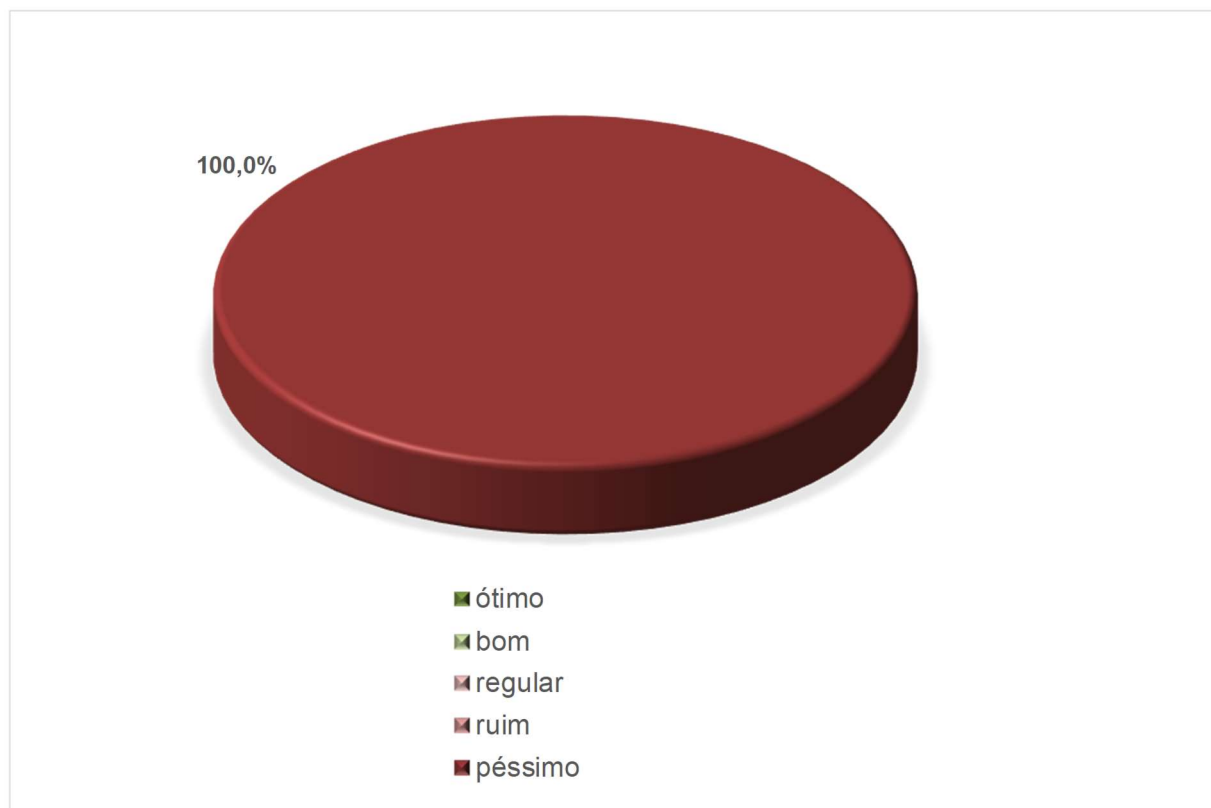
**Figura 5 – Gráfico de Pizza – Avaliação Funcional**

Os levantamentos realizados indicam uma condição funcional péssimo em aproximadamente 100% da extensão total do pavimento (Figura 5 – Gráfico de Pizza – Avaliação Funcional).

Na Tabela 6 – Frequência de Cada Defeito” apresentada, cujo o objetivo é compilar todas as informações coletadas em campo nos levantamentos funcionais de forma a verificar a incidência de defeitos em relação à extensão total do trecho, verifica-se que em aproximadamente 89% do trecho há a presença de pelo menos uma panela e remendo por segmento, bem como, em termos de trincamento, em aproximadamente 78% do trecho possui trincas classe 2, e 11% de classe 3 ou seja, com erosão.

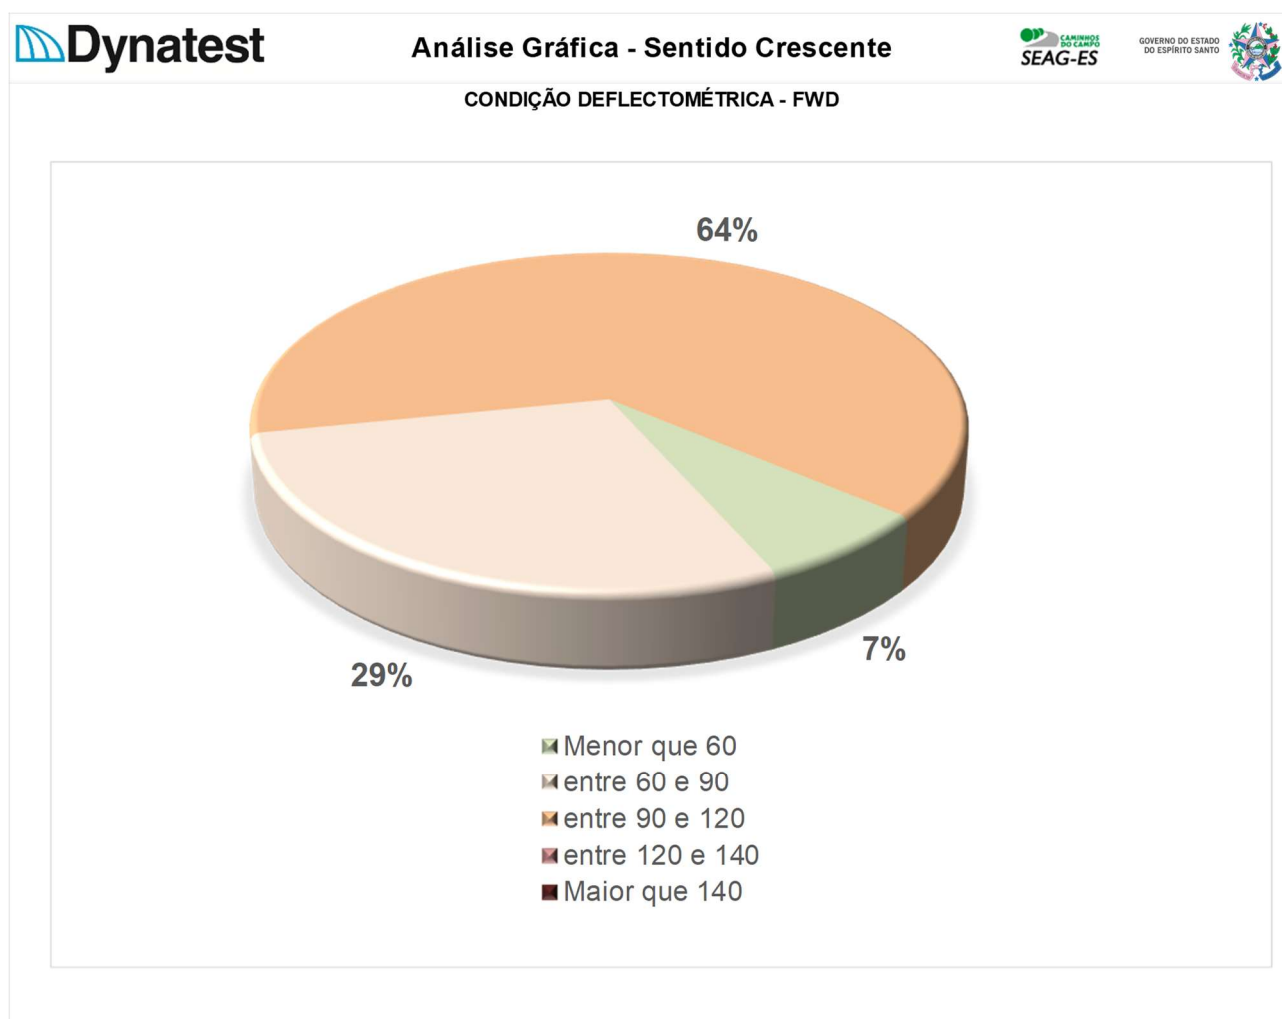
**Figura 6 – Gráfico de Pizza – Levantamento Deflectométrico - Sentido Crescente**

Em termos estruturais, avaliando-se os dados levantados no sentido crescente e decrescente, aproximadamente 64% da via encontra-se em condições que exigem atenção do ponto de vista estrutural.
