RDPA 134 – Relatório de Diagnóstico de Pavimento

Município: São Gabriel da Palha
Trecho: Sede a Córrego Sete
Extensão: 2,00 km
Região: 10 – Centro Oeste

Janeiro / 2023

Elaboração: Dynatest Engenharia Ltda.
Objeto: Atividades técnicas, com destaque para os serviços de Supervisão das Obras e Projetos de Pavimentação, Conservação e Projetos das vias integrantes do Programa Caminhos do Campo (Programa de Pavimentação de Estradas Rurais) do Governo do Estado do Espírito Santo.
Contrato: Contrato nº 849/2022
Concorrência: Edital de Concorrência nº 001/2020

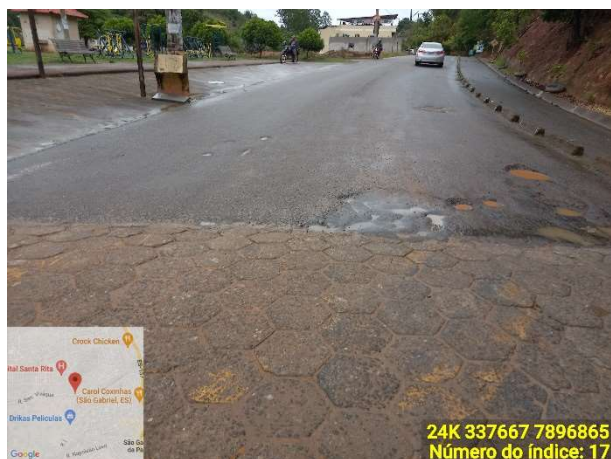
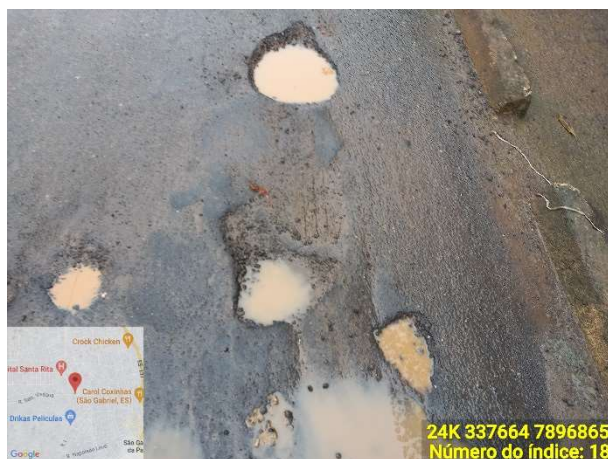
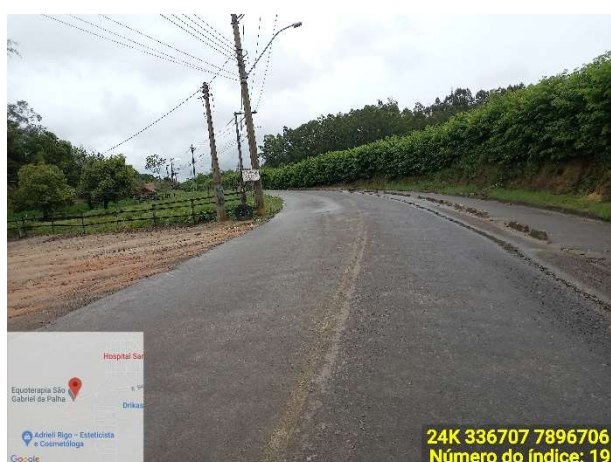
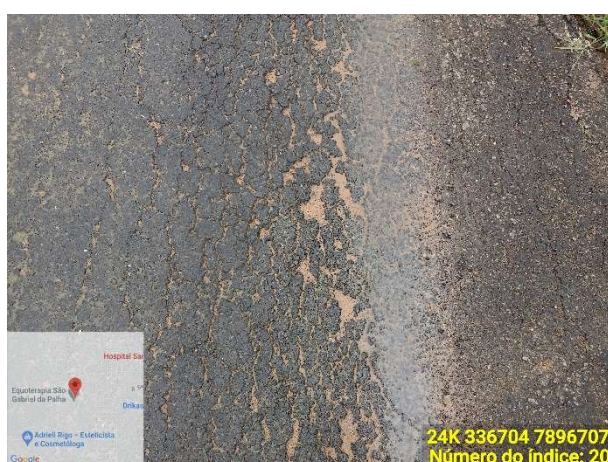
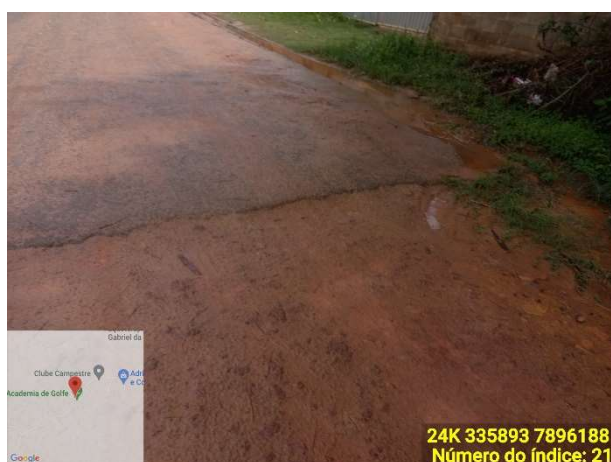
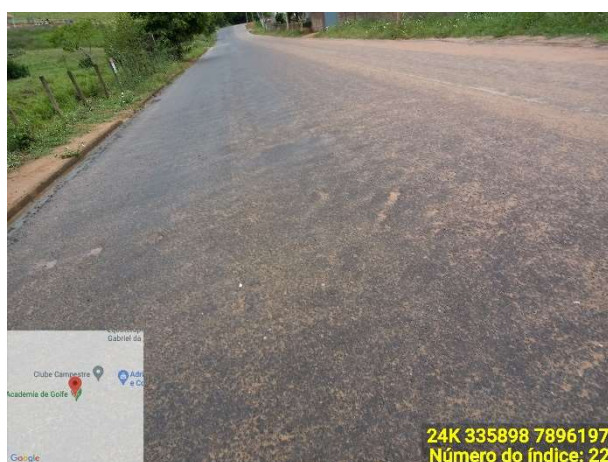
7.3 Anexo III - Inventário Fotográfico

LEVANTAMENTO FUNCIONAL																							
Local:		SÃO GABRIEL DA PALHA										Pista (Simples ou Dupla): Simple					Data: outubro-22						
Trecho:		RODOVIA:SEDE - CORREGO SETE										Faixa: 1					Avaliador: Robson Souza						
Segmentos																							
Hodômetro (km)			Frequência de Defeitos (A, M ou B)									Informações Complementares					Fotos	IGGE	IES			Observação	
			P	Trincas		R	AF	O	D	EX	E								ICPF	REV	ESP (cm)		TR I
Início	Fim	Ext		FC 2	FC3																		
0,0	0,2	0,2	A		M		B	B				3,5	TSS	2,5	0,0	0,0	SMC	17-18	35	3	C	REGULAR	24 K 337671 7896864
0,2	0,4	0,2		B			B	B				3,5	TSS	2,5	0,0	0,0	SMC		10	1	B	BOM	
0,4	0,6	0,2	B	B			B	B	B			3,5	TSS	2,5	0,0	0,0	SMC		10	1	B	BOM	
0,6	0,8	0,2	B	B			B	B	B			3,5	TSS	2,5	0,0	0,0	SMC		10	1	B	BOM	
0,8	1,0	0,2	M	B				B	B			3,5	TSS	2,5	0,0	0,0	SMC		13	1	B	BOM	
1,0	1,2	0,2	B	B			B		B			3,5	TSS	2,5	0,0	2,0	SMA	19-20	10	1	B	BOM	
1,2	1,4	0,2		B				B	B			3,5	TSS	2,5	0,0	0,0	SMA		8	1	B	BOM

1,4	1,6	0,2		B					B			3,5	TSS	2,5	0,0	2,0	SMC		8	1	B	BOM	
1,6	1,8	0,2	B	B					B			3,5	TSS	2,5	0,0	0,0	SMC		10	1	B	BOM	
1,8	2,0	0,2		B					B			3,5	TSS	2,5	0,0	0,0	SMC		8	1	B	BOM	
2,0	2,0	0,0		B			B		B			3,5	TSS	2,5	0,0	0,0	SMC	21-22	10	1	B	BOM	24 K 335893 7896194
