**LESP 013 – Laudo Técnico de Especialistas em Obras,
Projetos e Serviços de Engenharia Rodoviária**
OBRA

Objeto: Reconstrução de Ponte.
Trecho: ES 264 - Caramuru
Localização: Santa Maria de Jetibá (ES)

LAUDO TÉCNICO ESTRUTURAL

OBJETO: PONTE DISTRITO DE CARAMURU
RODOVIA: CAMINHO DO CAMPO – R. ARTHUR LEMKE
TRECHO: ENTR. ES-264 / DISTRITO DE CARAMURU
COMPRIMENTO: 13,50 m
LOCAL: SANTA MARIA DE JETIBÁ / ES

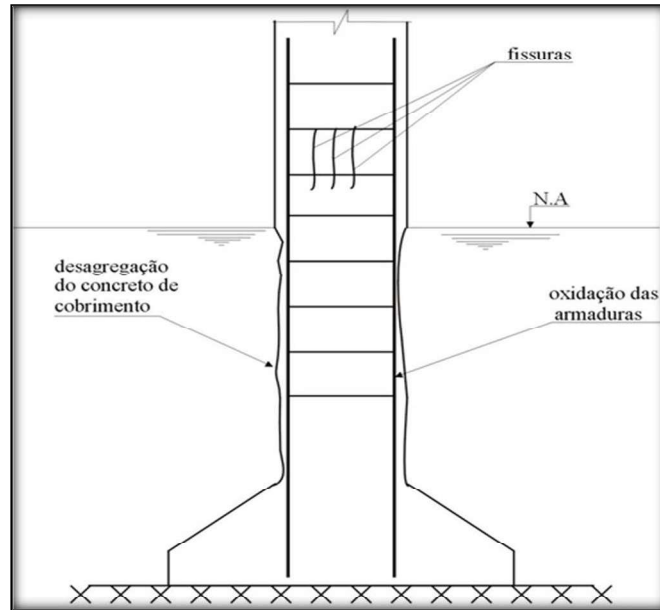
Figura 01 – Danos em pilares de pontes em rios com grande velocidade ou com muito material sólido.

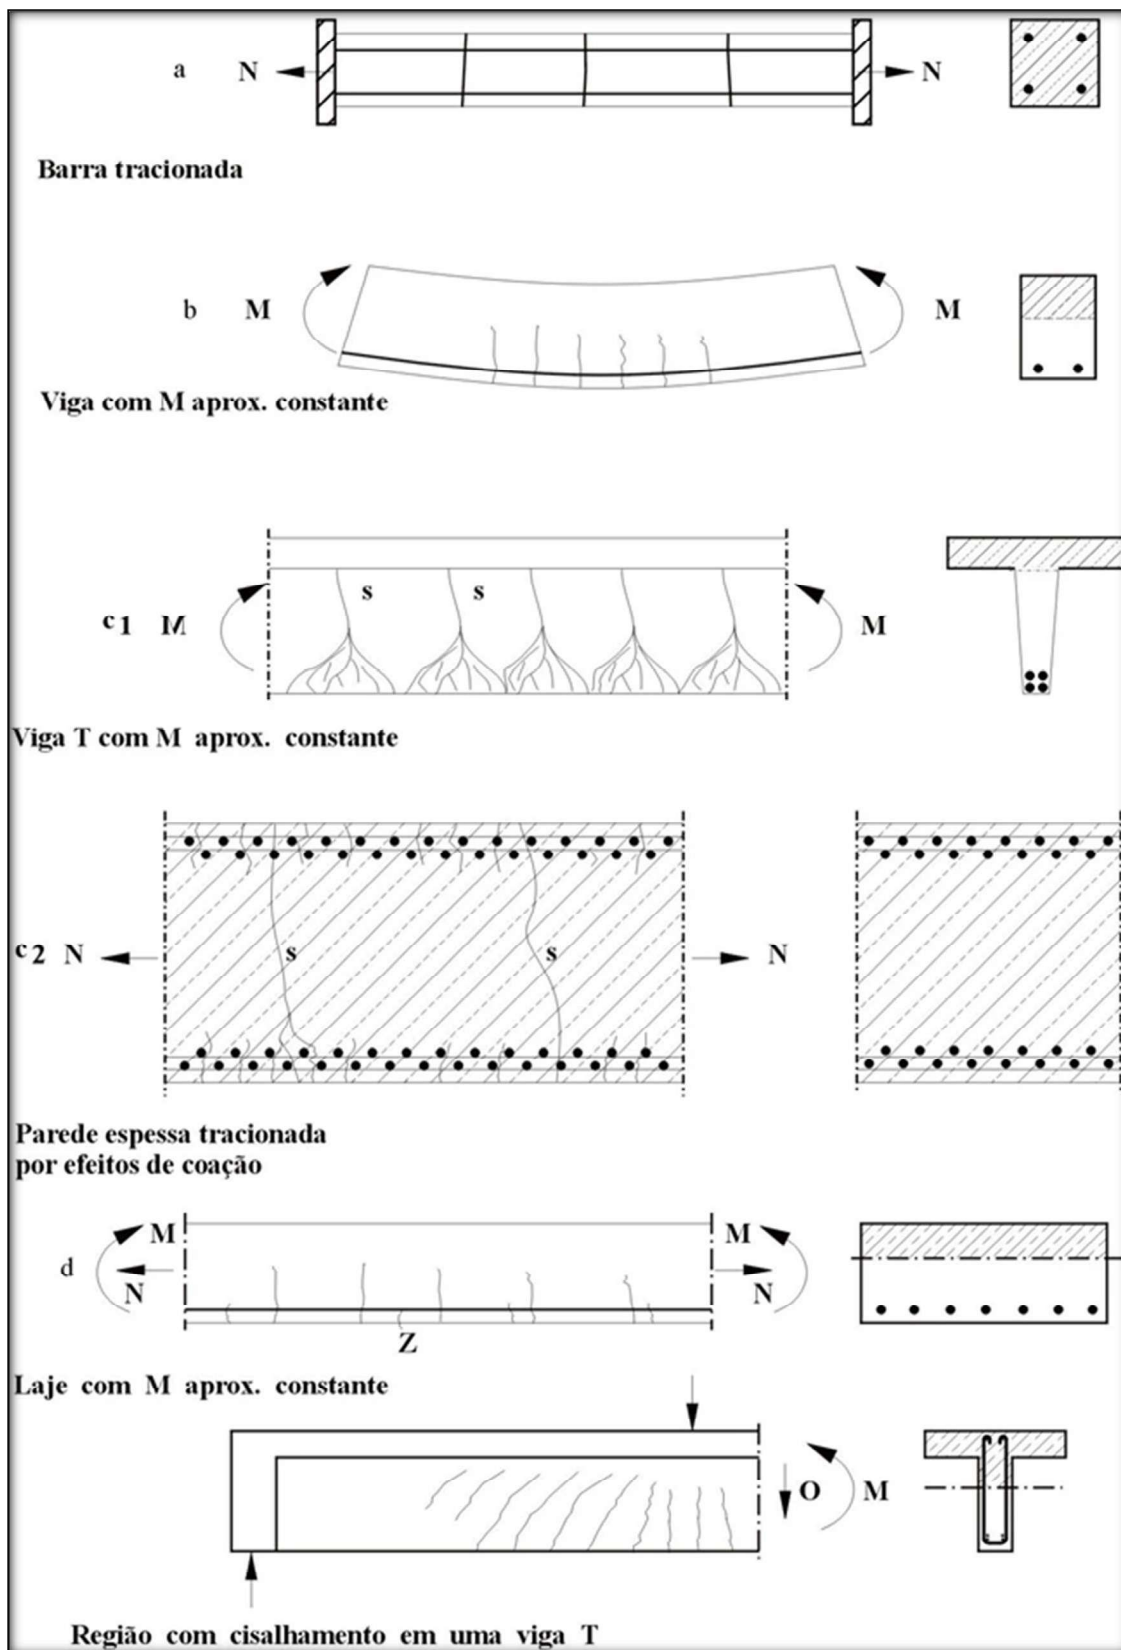
Figura 02 – Possíveis fissuras na viga pré-moldada.

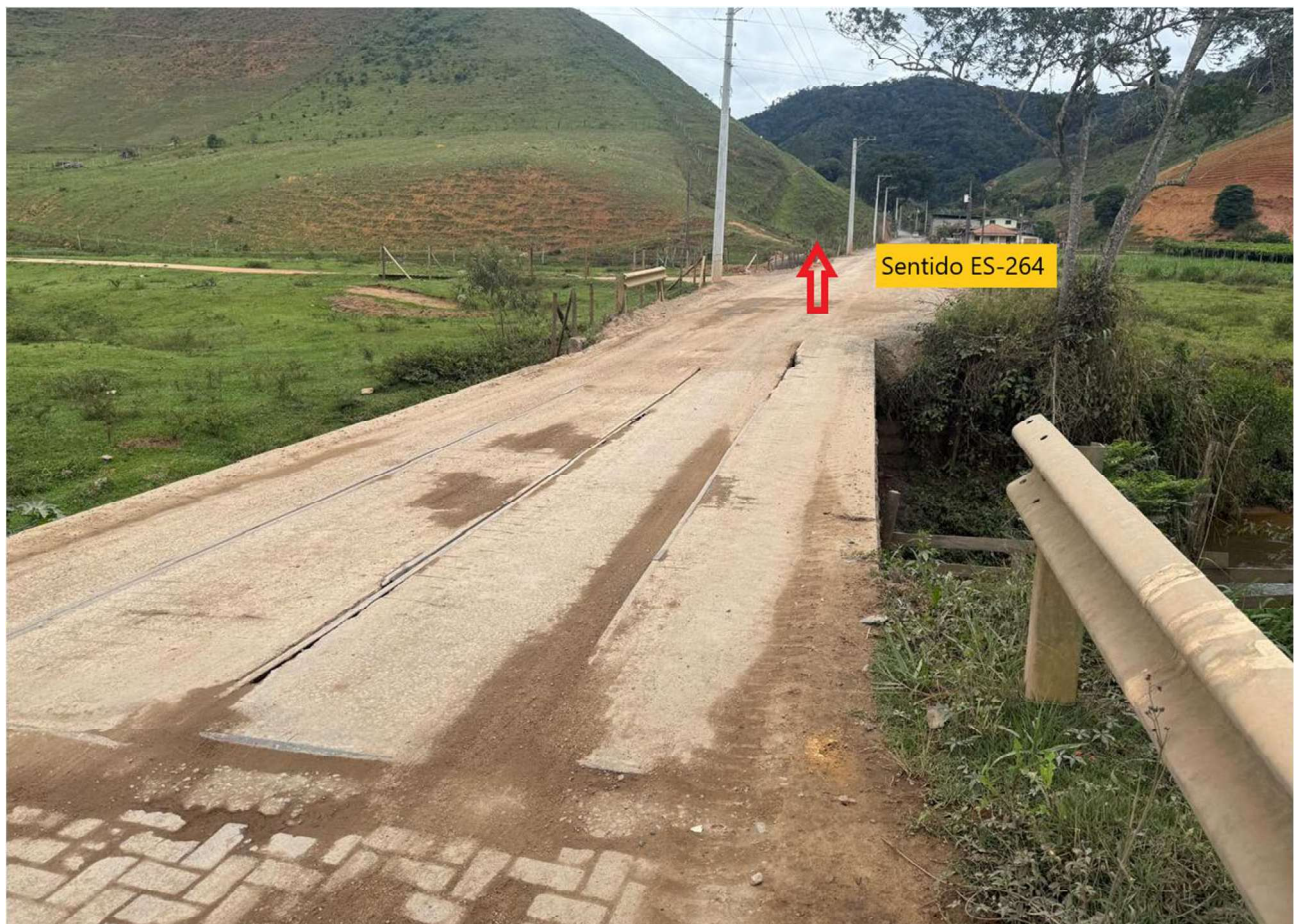
Foto 01 – Vista superior da Ponte – Ponte Distrito Caramuru – Caminho do Campo – Entr. ES-264 - Santa Maria de Jetibá/ES.

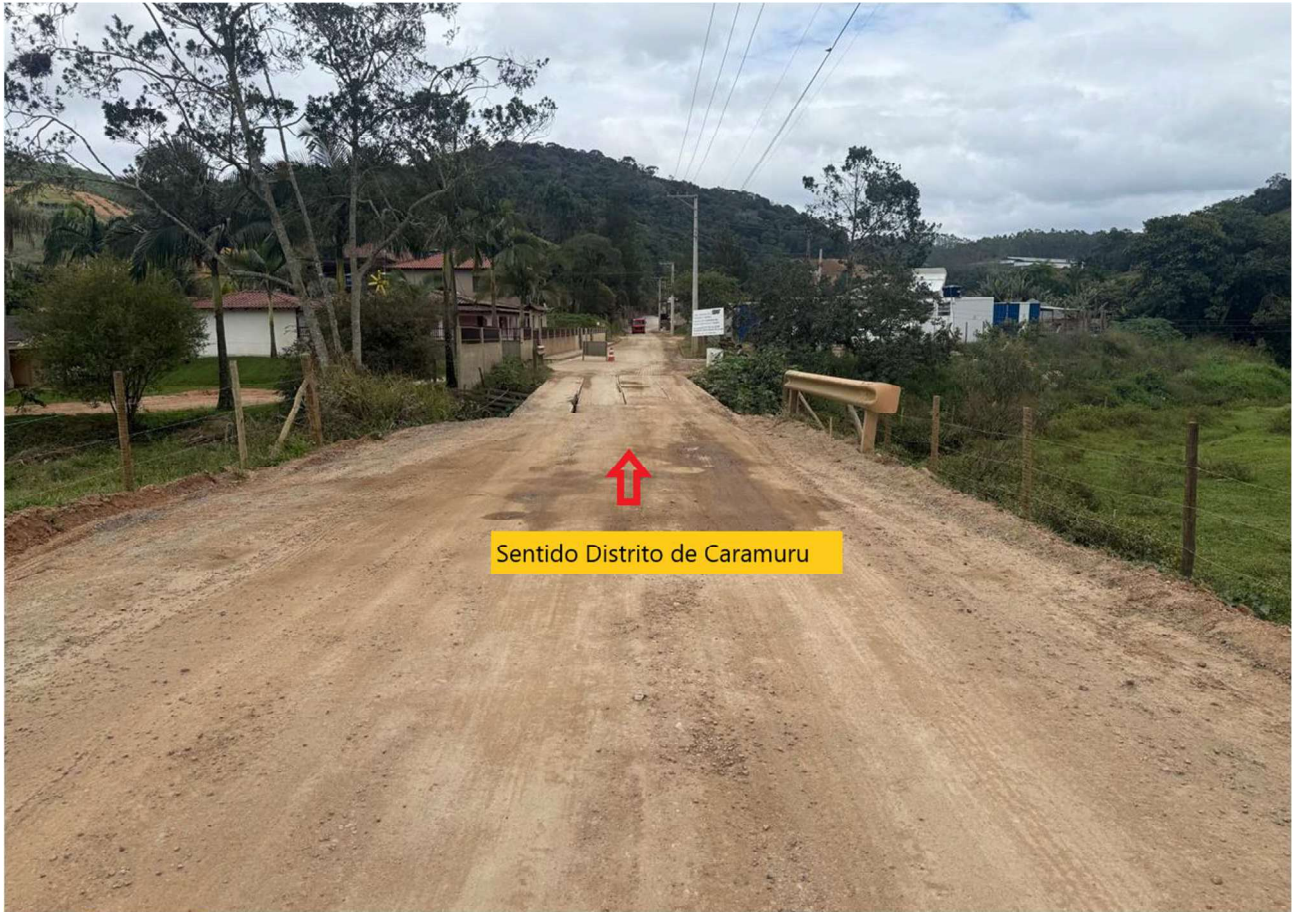
Foto 02 – Vista superior da Ponte – Ponte Distrito Caramuru – Caminho do Campo – Entr. ES-264 - Santa Maria de Jetibá/ES.
