RDPA 041 – Relatório de Diagnóstico de Pavimento

Município: Domingos Martins
Trecho: ES 465 > SERRA VERDE
Extensão: 0,3 km
Região: 03 – Sudoeste Serrana 1

Elaboração: Dynatest Engenharia Ltda.
Objeto: Atividades técnicas, com destaque para os serviços de Supervisão das Obras e Projetos de Pavimentação, Conservação e Projetos das vias integrantes do Programa Caminhos do Campo (Programa de Pavimentação de Estradas Rurais) do Governo do Estado do Espírito Santo.
Contrato: Contrato nº 849/2022
Concorrência: Edital de Concorrência nº 001/2020

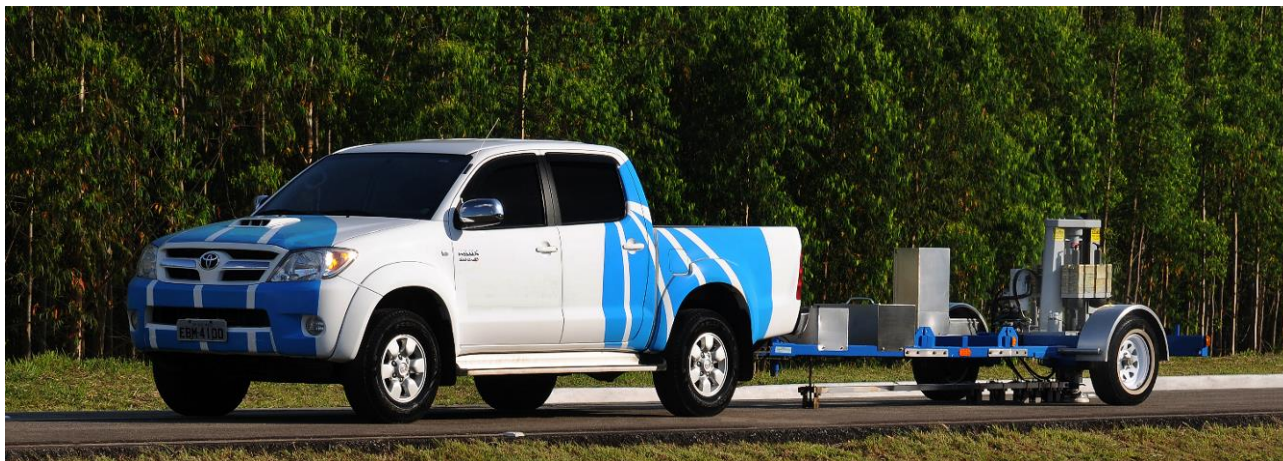
Figura 2 – Vista do Falling Weight Deflectometer Dynatest 8000.

O equipamento funciona como um deflectômetro de impacto, a partir de um conjunto de massas e uma altura preestabelecida, com um sistema de amortecedores de borracha, que auxiliam na transmissão das forças aplicadas para uma placa circular, que fica apoiada no pavimento.

O sistema é construído sob um sistema de reboque (trailer), que é acoplado a um automóvel com média capacidade de carga e é comandado automaticamente por meio de um computador instalado no veículo. A deflexão recuperável que é formada na superfície do pavimento (bacia de deflexões), é conhecida devido a 7 geofones (transdutores de velocidade) instalados na placa de carga e ao longo de uma barra metálica.

Para o presente estudo, foi empregado o *Falling Weight Deflectometer* Dynatest 8000 (FWD), que é um deflectômetro de impacto que tem como finalidade conhecer a bacia de deflexão de pavimentos rígidos e flexíveis, simulando o impacto de uma roda em movimento, utilizando uma carga de 4,1 toneladas força, que é o semieixo padrão utilizado para fins de projeto.

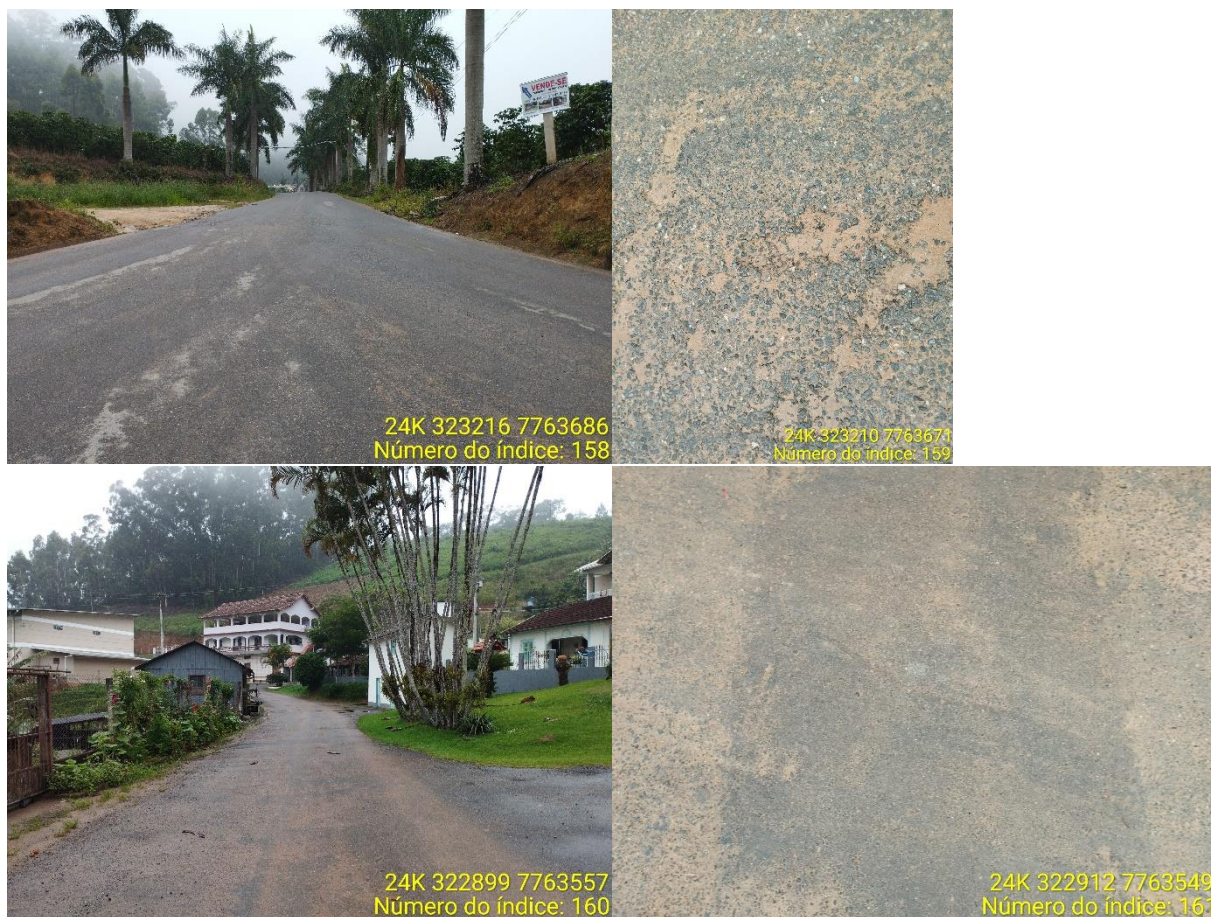
Tabela 12 – Correlação de Fotos e localização

Hodômetro (km)		Fotos (nº do Índice)
Início	Fim	
0,0	0,2	158-159
0,2	0,3	160-161
