**RDPA 145 – Relatório de Diagnóstico de Pavimento**

**Município:** Ecoporanga  
**Trecho:** Ramo 1  
**Extensão:** 1,0 km  
**Região:** 12 – Noroeste

**Elaboração:** Dynatest Engenharia Ltda.  
**Objeto:** Atividades técnicas, com destaque para os serviços de Supervisão das Obras e Projetos de Pavimentação, Conservação e Projetos das vias integrantes do Programa Caminhos do Campo (Programa de Pavimentação de Estradas Rurais) do Governo do Estado do Espírito Santo.  
**Contrato:** Contrato nº 849/2022  
**Concorrência:** Edital de Concorrência nº 001/2020

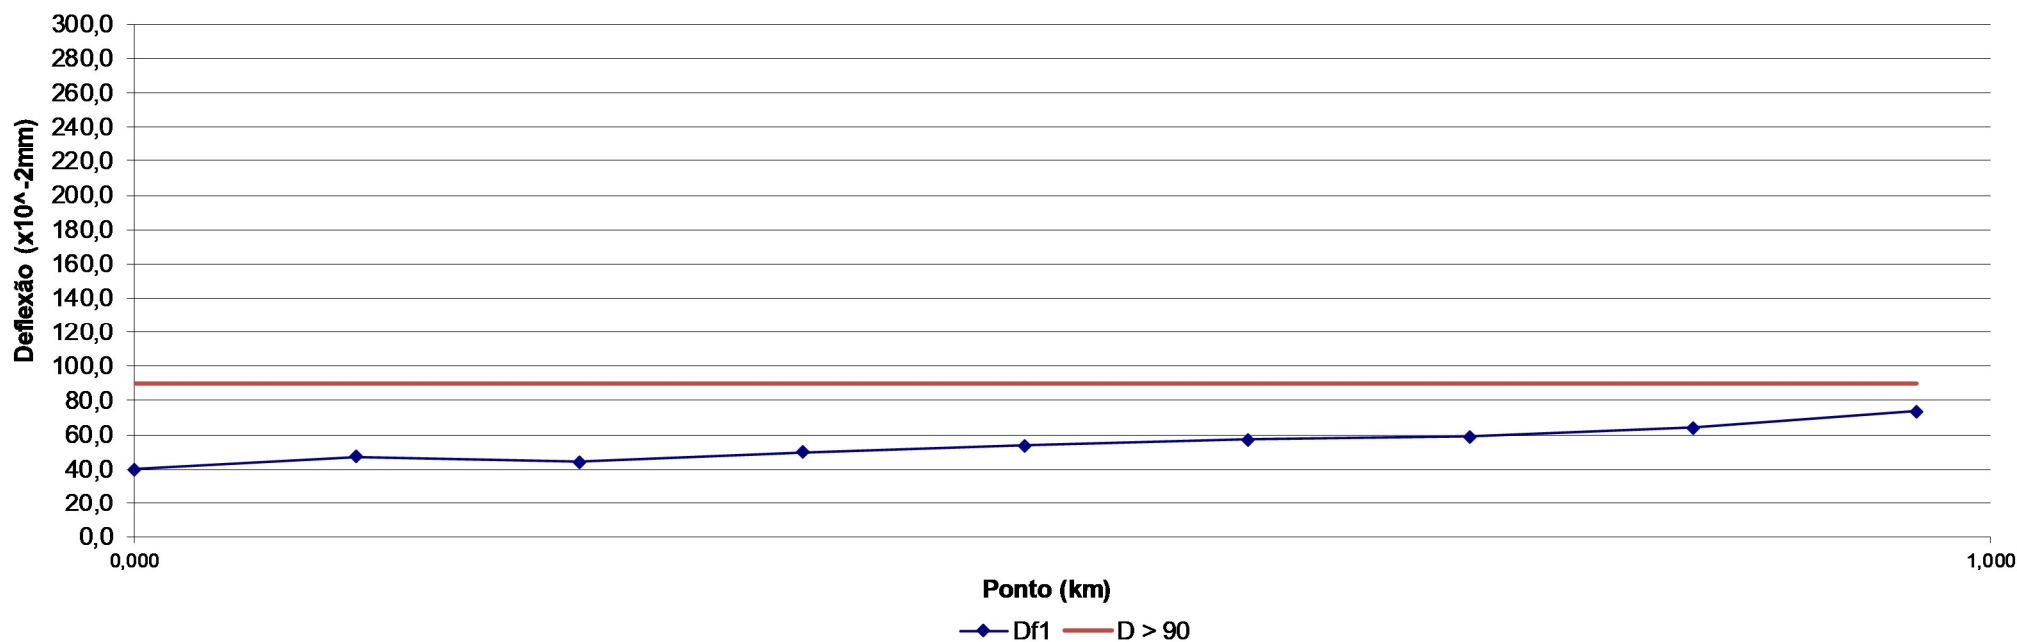
LOCAL ECOPORANGA	TRECHO RAMO 01	SENTIDO CRESCENTE	PISTA SIMPLES	FAIXA 1	REVESTIMENTO Pavimentado
INÍCIO km 0,000	FIM km 0,960	EQUIPAMENTO Falling Weight Deflectometer			RAIO DE APLICAÇÃO 15 cm

Figura 3 – Gráfico da Condição Deflectométrica (Df0) – Sentido Crescente.

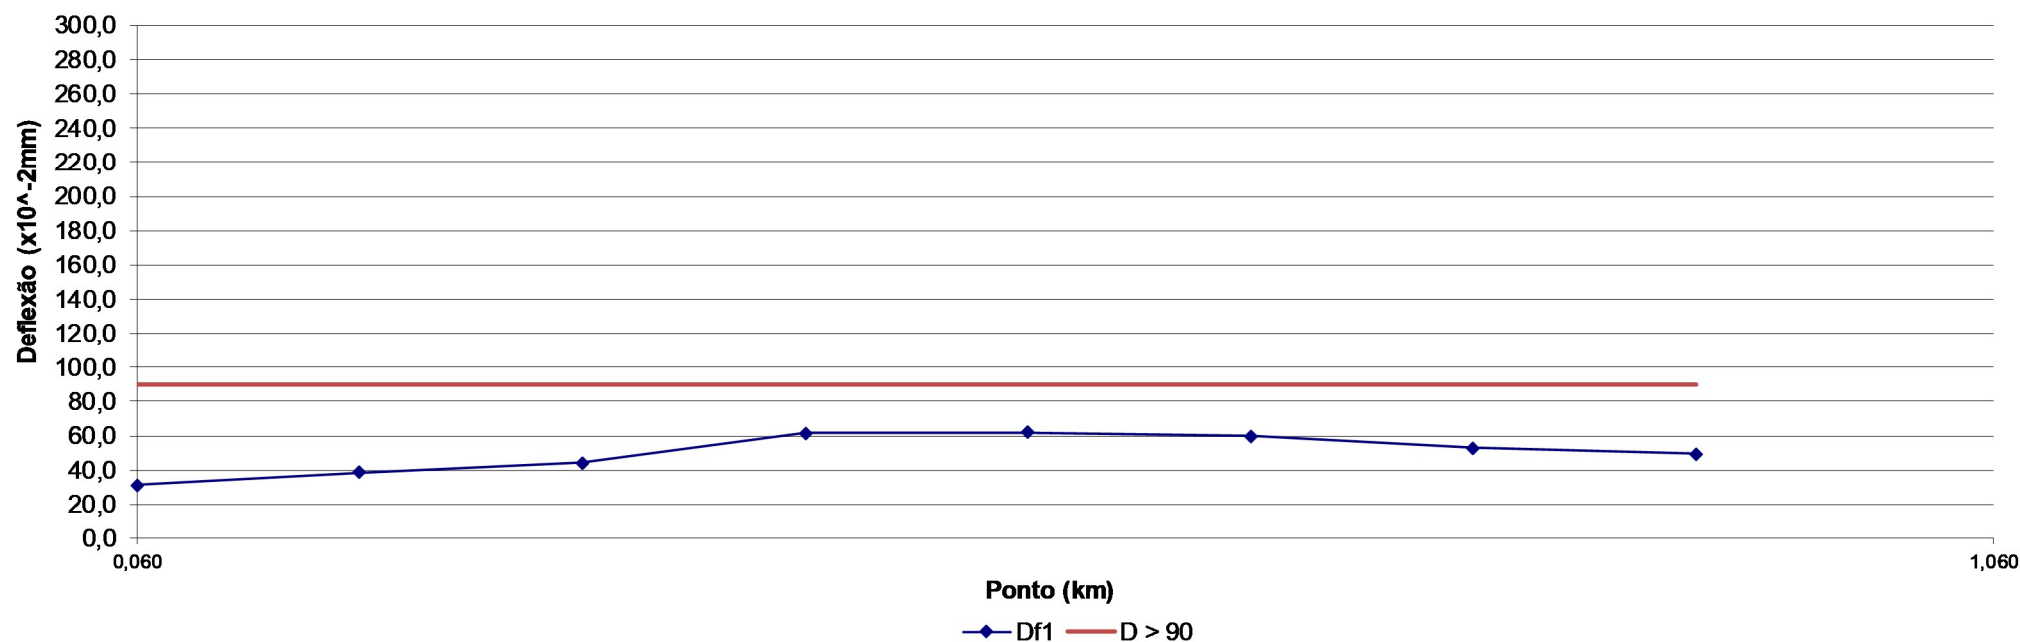
LOCAL ECOPORANGA	TRECHO RAMO 01	SENTIDO DECRESCENTE	PISTA SIMPLES	FAIXA 1	REVESTIMENTO Pavimentado
INÍCIO km 0,900	FIM km 0,060	EQUIPAMENTO Falling Weight Deflectometer			RAIO DE APLICAÇÃO 15 cm

Figura 4 – Gráfico da Condição Deflectométrica (Df0) – Sentido Decrescente.

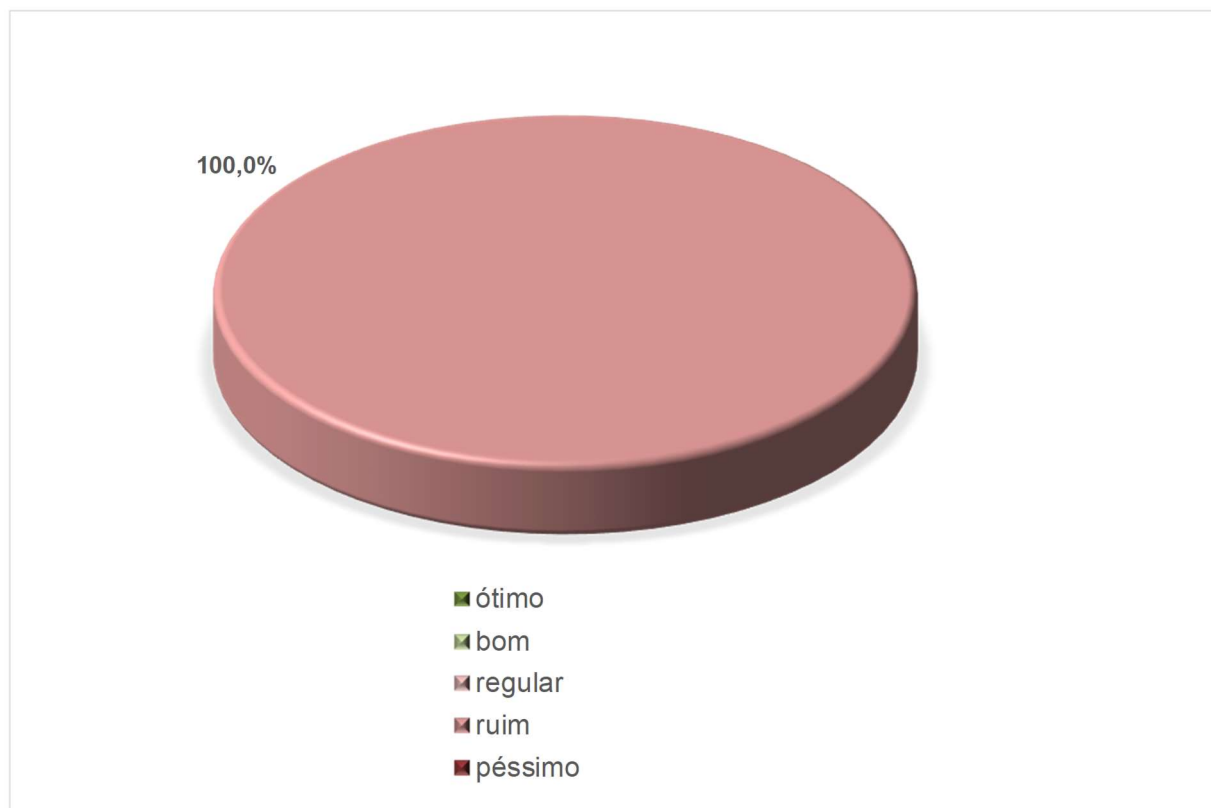
**Figura 5 – Gráfico de Pizza – Avaliação Funcional**

Os gráficos e tabelas consolidados e apresentados na sequência (Figura 5 – Gráfico de Pizza – Avaliação Funcional e Tabela 6 – Frequência de Cada Defeito em Relação à Extensão do Trecho) foram elaborados tendo em vista os parâmetros e/ou defeitos observados no inventário funcional e os parâmetros e/ou deflexões estruturais, com diagnóstico conforme a característica da via, composição de tráfego, bem como, a experiência da projetista.

Os levantamentos realizados indicam uma condição funcional ruim em 100% da extensão do pavimento (Figura 5 – Gráfico de Pizza – Avaliação Funcional).

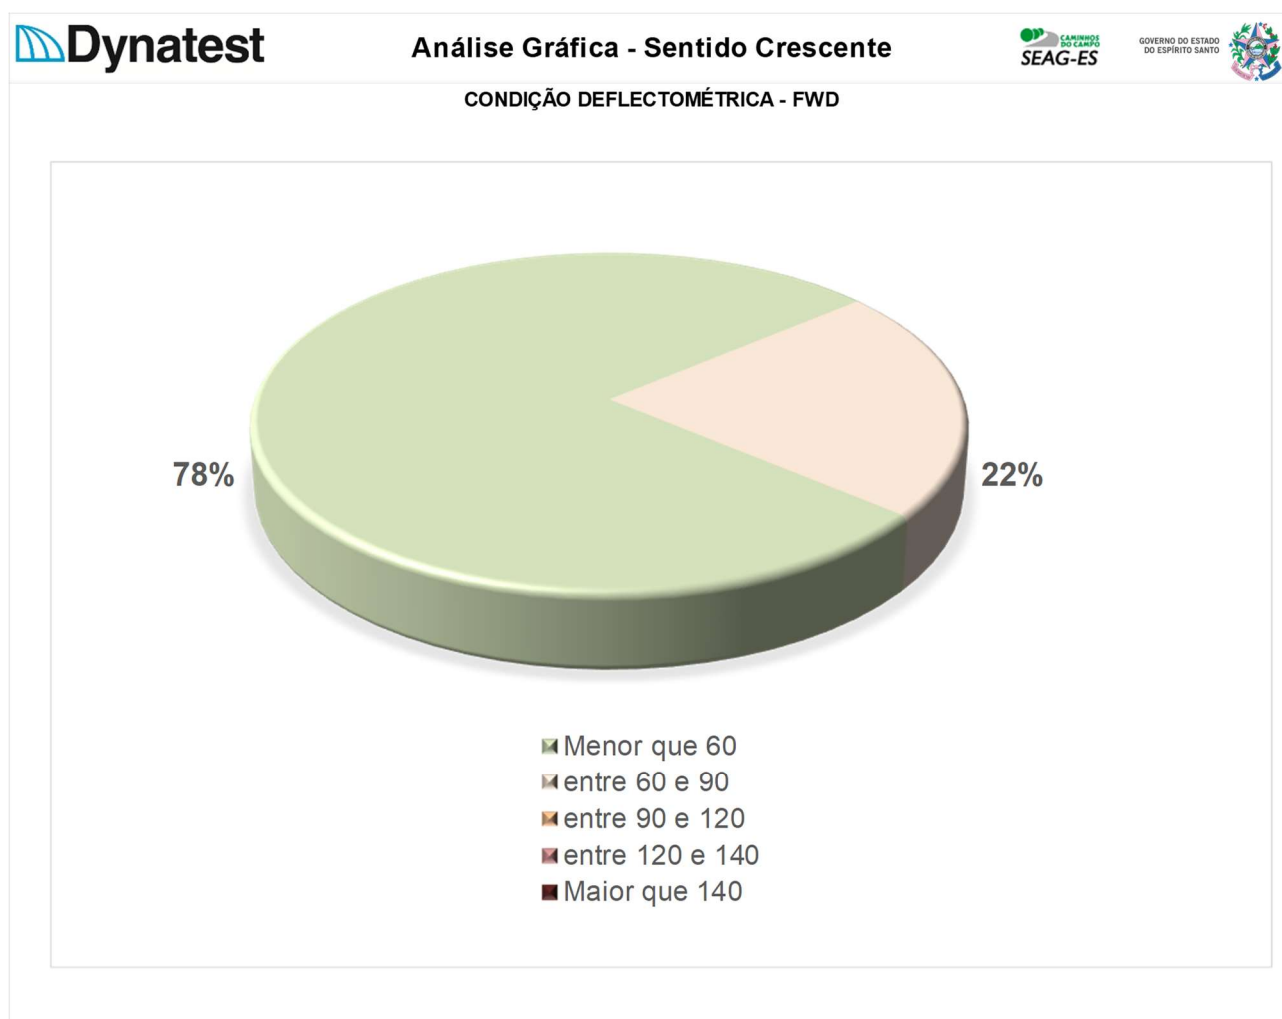
**Figura 6 – Gráfico de Pizza – Levantamento Deflectométrico - Sentido Crescente**

Em termos estruturais, avaliando-se os dados levantados no sentido crescente e decrescente, aproximadamente 78% da via encontra-se em condições boas e por volta de 22% em situações regulares.

A seguir são apresentados os gráficos estatísticos das condições estruturais dos pavimentos realizada em ambos os sentidos de tráfego (sentido crescente, ou crescente da quilometragem e sentido decrescente, ou decrescente da quilometragem) considerando-se o intervalo de nível deflectométrico que podem refletir a qualidade estrutural do pavimento conforme proposição indicada na Tabela 2 – Relação Deflexão x Conceito de Qualidade Estrutural.

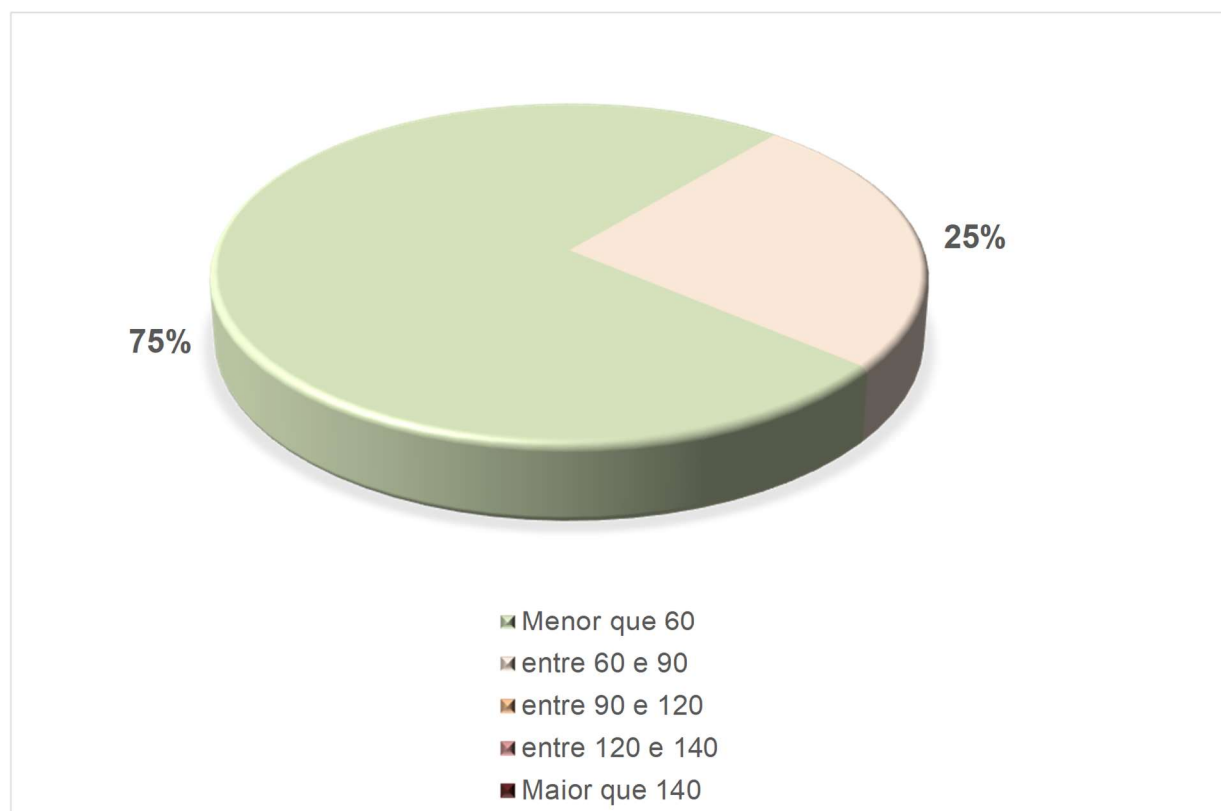
**Figura 7 – Gráfico de Pizza – Levantamento Deflectométrico - Sentido Decrescente**

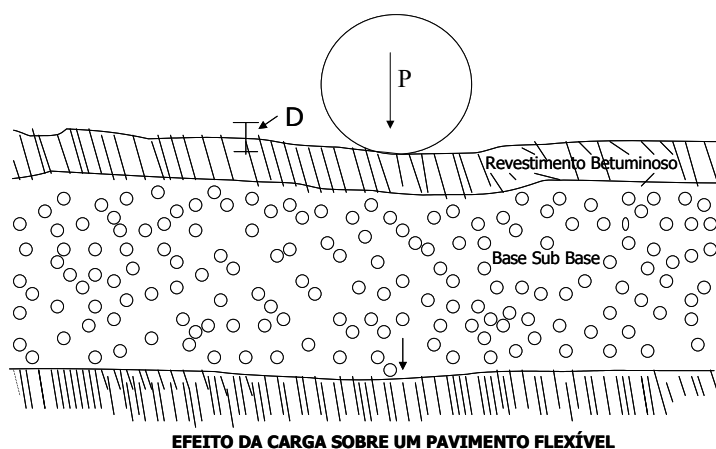
O modo como as solicitações das cargas de roda atua em um pavimento flexível pode ser ilustrado conforme é mostrado na figura a seguir, que representa esquematicamente um pavimento flexível constituído de revestimento betuminoso, base e sub-base granulares, construído sobre subleito suposto homogêneo. A ação de uma carga de roda,  $P$ , aplicada sobre a superfície da estrutura, provocará na face inferior do revestimento o desenvolvimento de uma tensão de tração  $\sigma_t$ , decorrente de deformação de tração  $\epsilon_t$ , e, na superfície do subleito, uma pressão vertical,  $P$ .

Admitindo-se que os materiais integrantes das camadas do pavimento atendem às especificações, no que concerne à respectiva resistência ao cisalhamento, a possibilidade de deformações ou rupturas plásticas restringir-se-á ao subleito. Tais rupturas são evitadas sempre que o valor da pressão vertical atuante,  $P$ , for mantido abaixo do valor da pressão vertical admissível pelo material do subleito,  $P_{adm}$ .
