RDPA 136 – Relatório de Diagnóstico de Pavimento

Município: Governador Lindenberg
Trecho: D. Moacir - Ferregueti a Barra de Novo Brasil D. de Morelho
Extensão: 13,40 km
Região: 10 – Centro Oeste

Janeiro / 2023

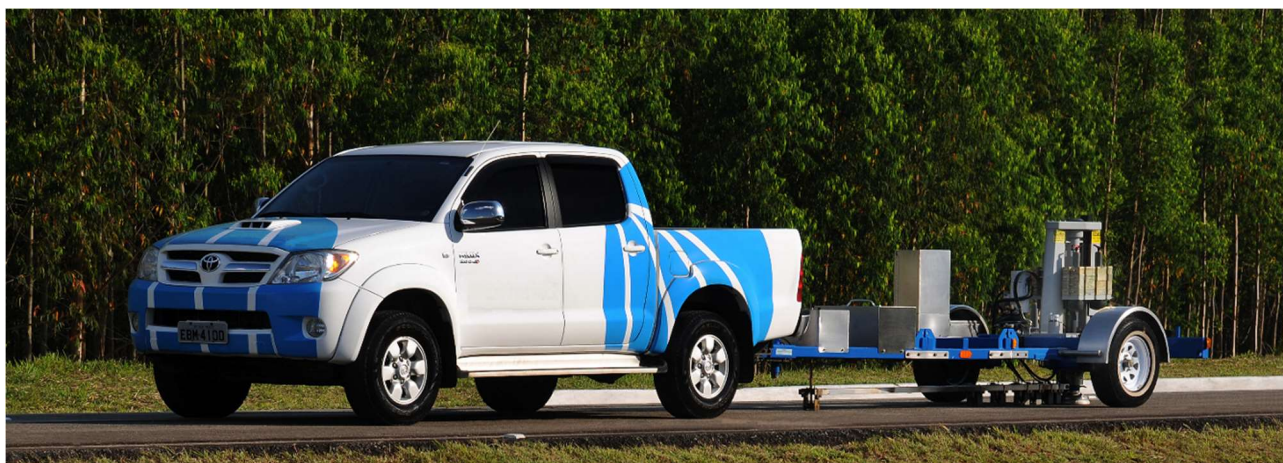
Figura 2 – Vista do Falling Weight Deflectometer Dynatest 8000.

O equipamento funciona como um deflectômetro de impacto, a partir de um conjunto de massas e uma altura preestabelecida, com um sistema de amortecedores de borracha, que auxiliam na transmissão das forças aplicadas para uma placa circular, que fica apoiada no pavimento.

O sistema é construído sob um sistema de reboque (trailer), que é acoplado a um automóvel com média capacidade de carga e é comandado automaticamente por meio de um computador instalado no veículo. A deflexão recuperável que é formada na superfície do pavimento (bacia de deflexões), é conhecida devido a 7 geofones (transdutores de velocidade) instalados na placa de carga e ao longo de uma barra metálica.

Para o presente estudo, foi empregado o *Falling Weight Deflectometer* Dynatest 8000 (FWD), que é um deflectômetro de impacto que tem como finalidade conhecer a bacia de deflexão de pavimentos rígidos e flexíveis, simulando o impacto de uma roda em movimento, utilizando uma carga de 4,1 toneladas força, que é o semieixo padrão utilizado para fins de projeto.

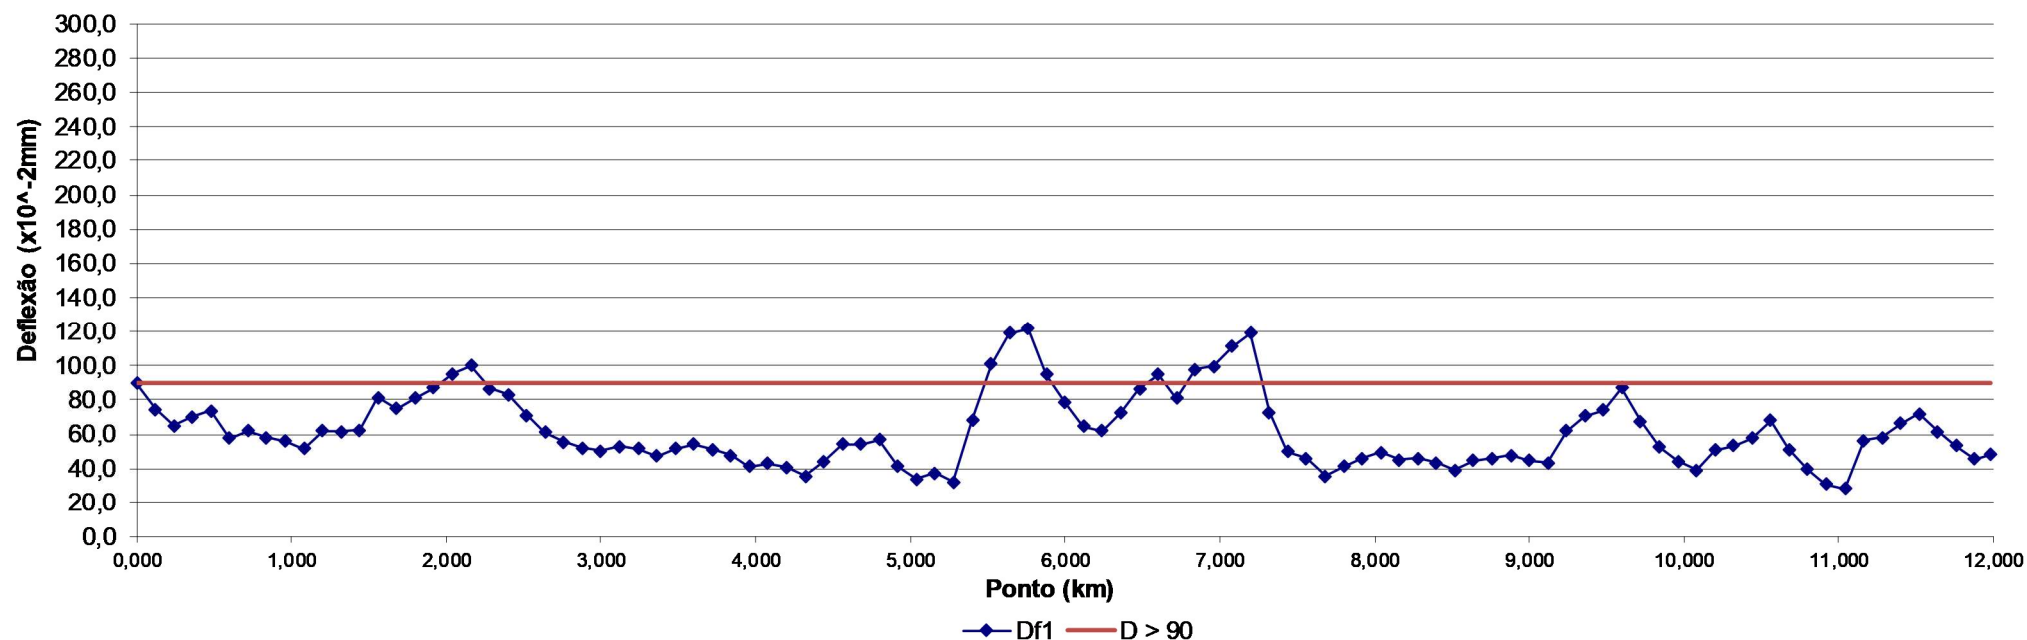
Figura 3 – Gráfico da Condição Deflectométrica (Df0) – Sentido Crescente.

LOCAL	TRECHO	SENTIDO	PISTA	FAIXA	REVESTIMENTO
GOVERNADOR LINDENBERG	D. DE MOACIR - FERREGUETTI -	CRESCENTE	SIMPLES	1	Pavimentado
INÍCIO	FIM	EQUIPAMENTO			RAIO DE APLICAÇÃO
km 0,000	km 11,980	Falling Weight Deflectometer			15 cm

Em termos estruturais, avaliando-se os dados levantados no sentido crescente, aproximadamente 45% da via encontra-se em condições que exigem atenção do ponto de vista estrutural e por volta de 1% em situações péssimas. No sentido decrescente 55% da via encontra-se em condições que exigem atenção do ponto de vista estrutural e por volta de 2% em situações péssimas.

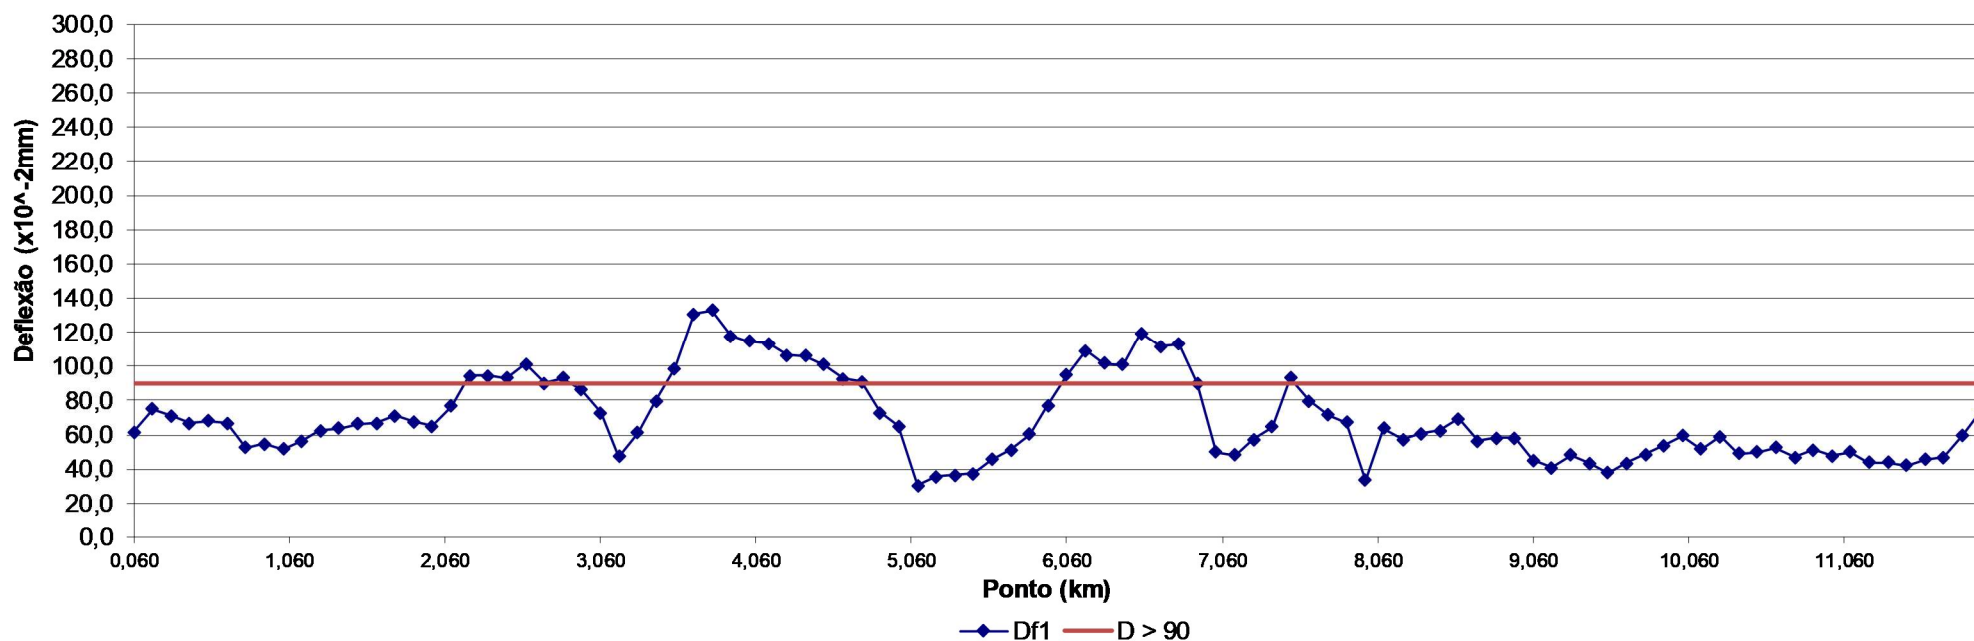
Figura 4 – Gráfico da Condição Deflectométrica (Df0) – Sentido Decrescente.

LOCAL	TRECHO	SENTIDO	PISTA	FAIXA	REVESTIMENTO
GOVERNADOR LINDENBERG	D. DE MOACIR - FERREGUETTI -	DECRESCENTE	SIMPLES	1	Pavimentado
INÍCIO	FIM	EQUIPAMENTO			RAIO DE APLICAÇÃO
km 11,940	km 0,060	Falling Weight Deflectometer			15 cm

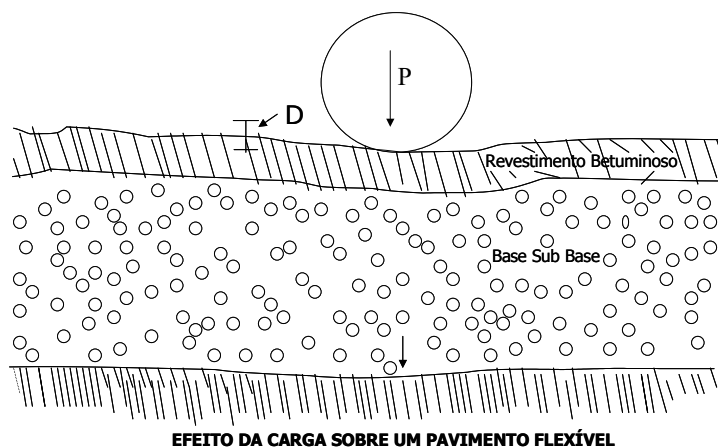
O modo como as solicitações das cargas de roda atua em um pavimento flexível pode ser ilustrado conforme é mostrado na figura a seguir, que representa esquematicamente um pavimento flexível constituído de revestimento betuminoso, base e sub-base granulares, construído sobre subleito suposto homogêneo. A ação de uma carga de roda, P , aplicada sobre a superfície da estrutura, provocará na face inferior do revestimento o desenvolvimento de uma tensão de tração σ_t , decorrente de deformação de tração ϵ_t , e, na superfície do subleito, uma pressão vertical, P .

Admitindo-se que os materiais integrantes das camadas do pavimento atendem às especificações, no que concerne à respectiva resistência ao cisalhamento, a possibilidade de deformações ou rupturas plásticas restringir-se-á ao subleito. Tais rupturas são evitadas sempre que o valor da pressão vertical atuante, P , for mantido abaixo do valor da pressão vertical admissível pelo material do subleito, P_{adm} .

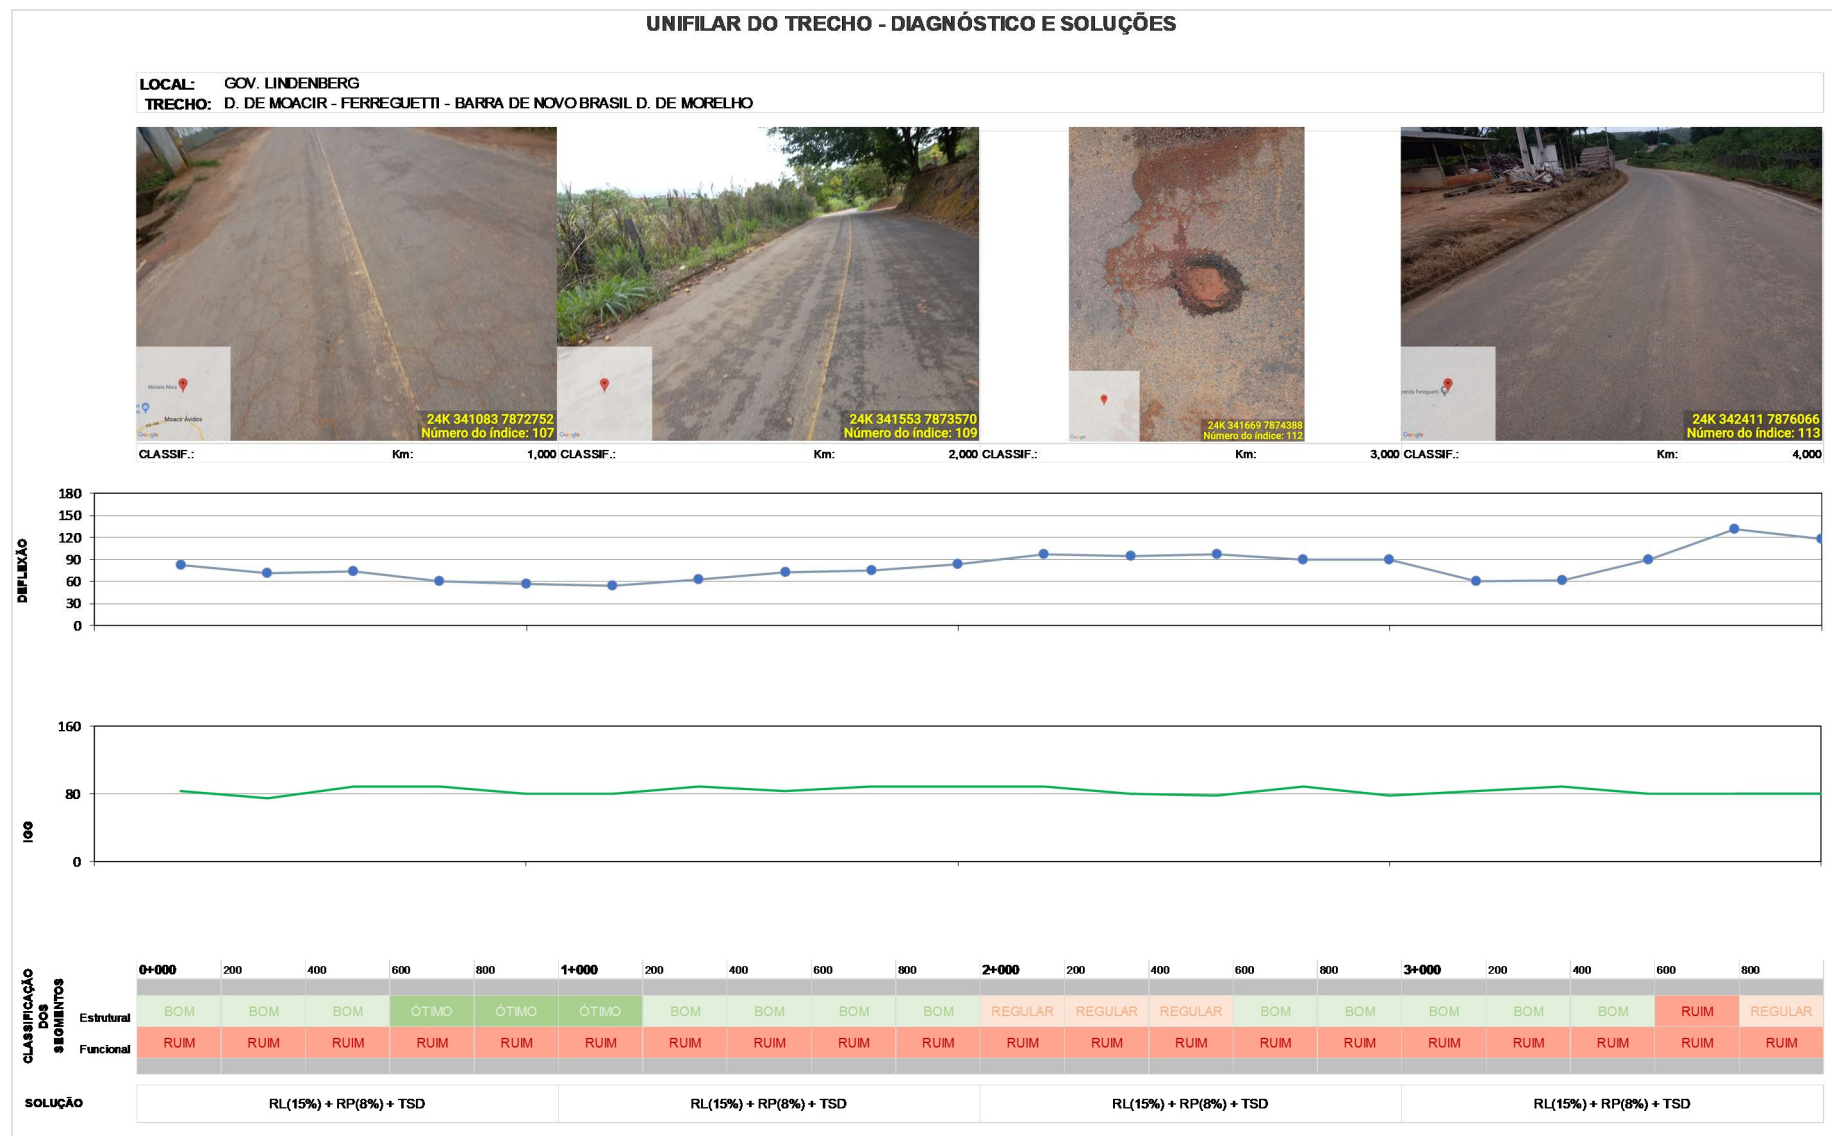
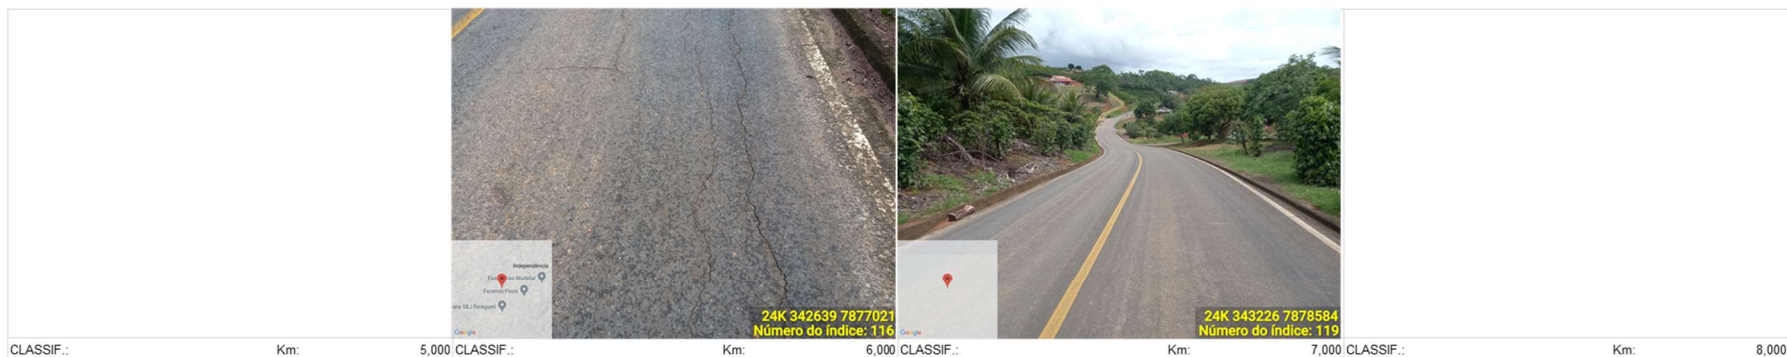
UNIFILAR DO TRECHO - DIAGNÓSTICO E SOLUÇÕES

CLASSIFICAÇÃO DOS SEGMENTOS	4+000					5+000					6+000					7+000				
	200	400	600	800		200	400	600	800		200	400	600	800		200	400	600	800	
	REGULAR	REGULAR	REGULAR	REGULAR	BOM	ÓTIMO	ÓTIMO	BOM	RUIM	REGULAR	REGULAR	REGULAR	REGULAR	REGULAR	REGULAR	REGULAR	REGULAR	BOM	ÓTIMO	
	RUIM	RUIM	RUIM	RUIM	RUIM	RUIM	RUIM	RUIM	RUIM	RUIM	PÉSSIMO	RUIM	RUIM	RUIM	RUIM	REGULAR	REGULAR	REGULAR	RUIM	RUIM
SOLUÇÃO	RL(15%) + RP(8%) + TSD					RL(15%) + RP(8%) + TSD					RL(15%) + RP(8%) + TSD					RL(10%) + RP(5%) + TSD
