RDPA 107 – Relatório de Diagnóstico de Pavimento

Município: João Neiva
Trecho: Entº BR 101 e Juá
Extensão: 1,4 km
Região: 09 – Rio Doce

Elaboração: Dynatest Engenharia Ltda.
Objeto: Atividades técnicas, com destaque para os serviços de Supervisão das Obras e Projetos de Pavimentação, Conservação e Projetos das vias integrantes do Programa Caminhos do Campo (Programa de Pavimentação de Estradas Rurais) do Governo do Estado do Espírito Santo.
Contrato: Contrato nº 849/2022
Concorrência: Edital de Concorrência nº 001/2020

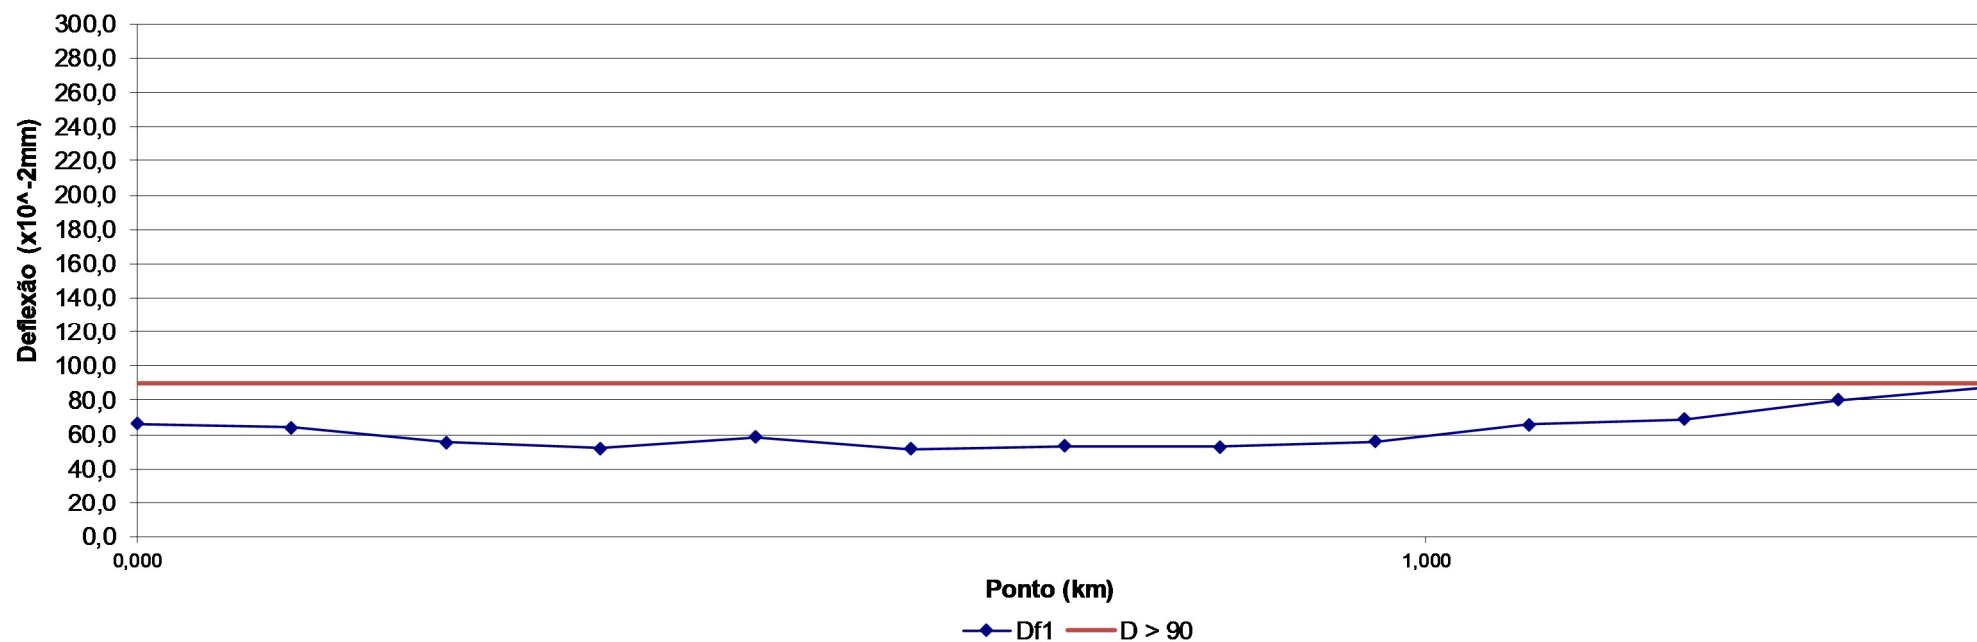
LOCAL JOÃO NEIVA	TRECHO ENTº BR 101 > JUÁ	SENTIDO CRESCENTE	PISTA SIMPLES	FAIXA 1	REVESTIMENTO Pavimentado
INÍCIO km 0,000	FIM km 1,440	EQUIPAMENTO Falling Weight Deflectometer			RAIO DE APLICAÇÃO 15 cm

Figura 3 – Gráfico da Condição Deflectométrica (Df0) – Sentido Crescente.

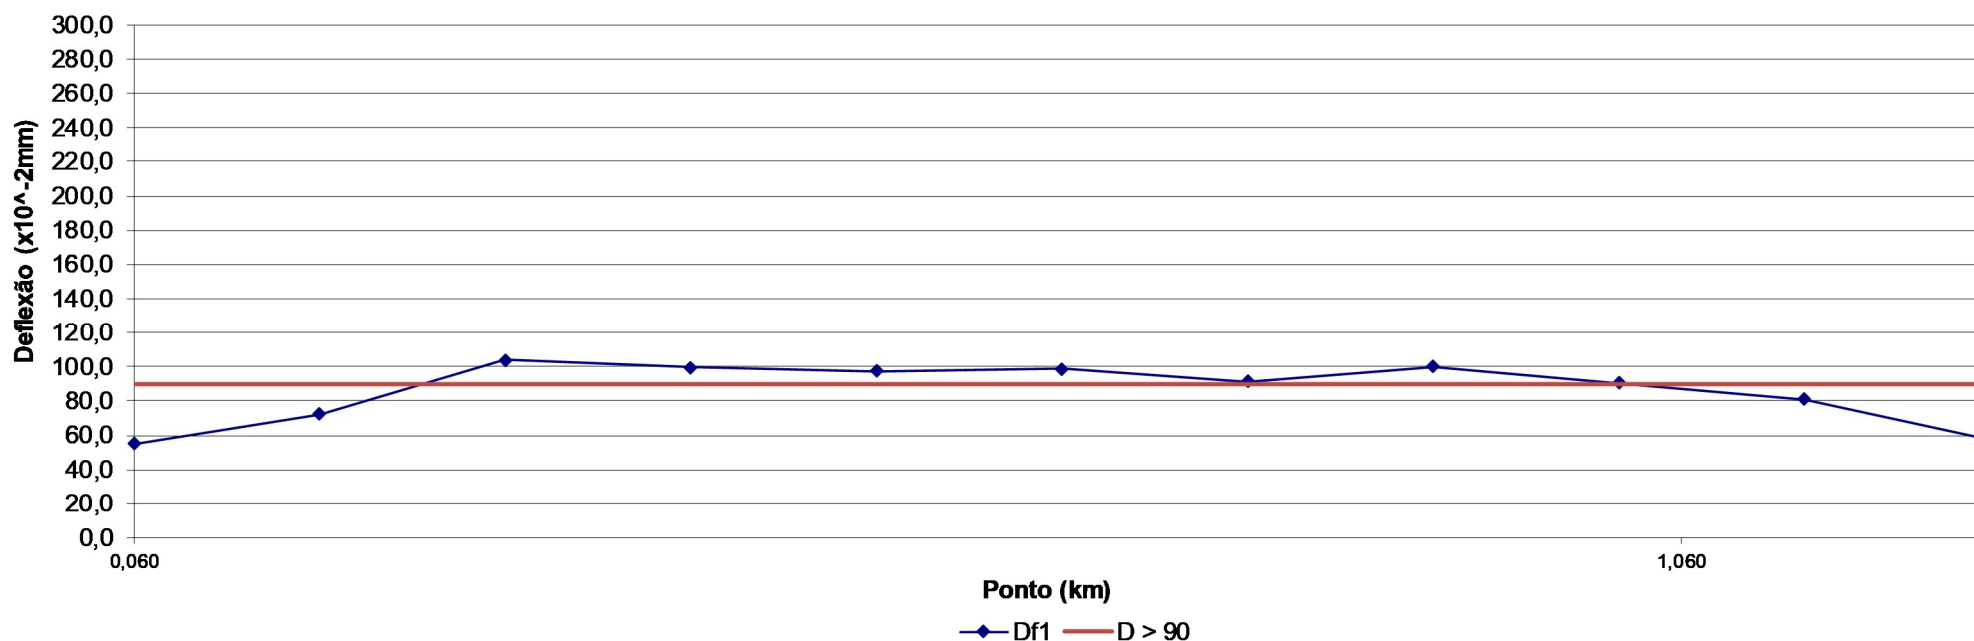
LOCAL JOÃO NEIVA	TRECHO ENTº BR 101 > JUÁ	SENTIDO DECRESCENTE	PISTA SIMPLES	FAIXA 1	REVESTIMENTO Pavimentado
INÍCIO km 1,260	FIM km 0,600	EQUIPAMENTO Falling Weight Deflectometer			RAIO DE APLICAÇÃO 15 cm

Figura 4 – Gráfico da Condição Deflectométrica (Df0) – Sentido Decrescente.

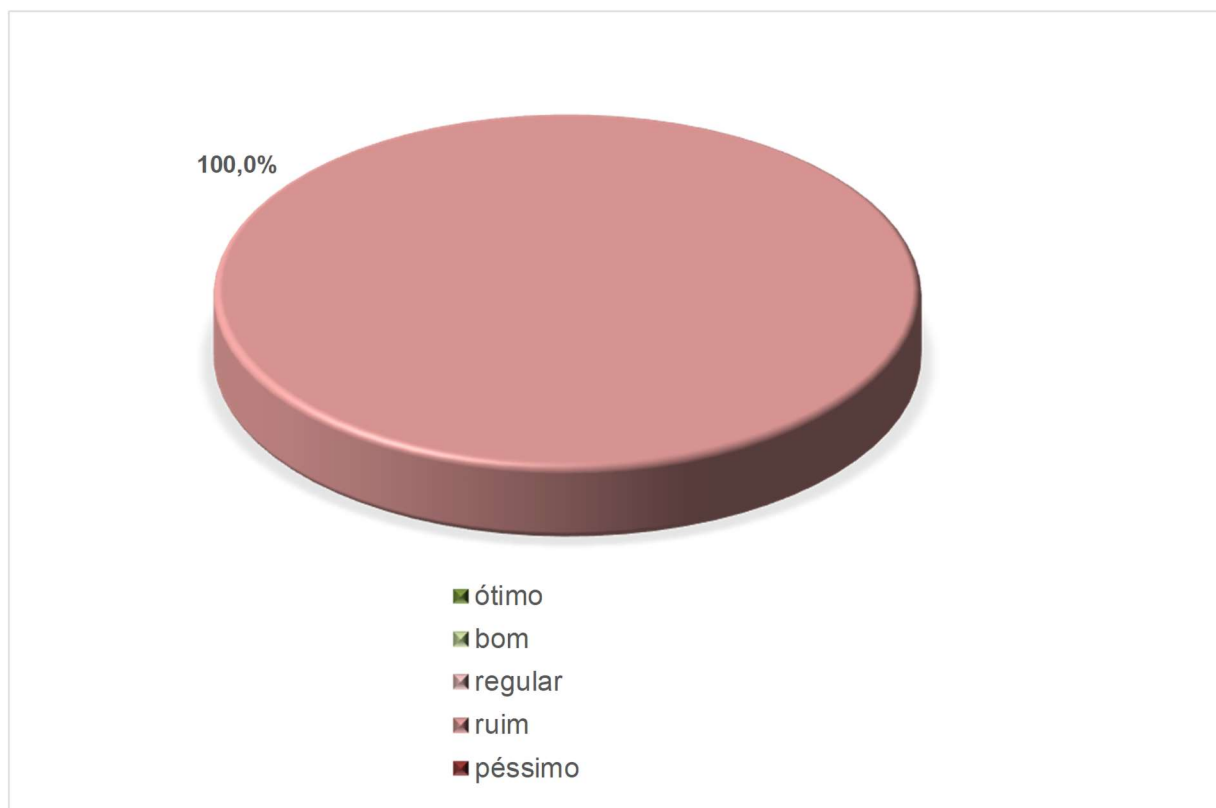
Figura 5 – Gráfico de Pizza – Avaliação Funcional

Os gráficos e tabelas consolidados e apresentados na sequência (Figura 5 – Gráfico de Pizza – Avaliação Funcional e Tabela 6 – Frequência de Cada Defeito em Relação à Extensão do Trecho) foram elaborados tendo em vista os parâmetros e/ou defeitos observados no inventário funcional e os parâmetros e/ou deflexões estruturais, com diagnóstico conforme a característica da via, composição de tráfego, bem como, a experiência da projetista.

Os levantamentos realizados indicam uma condição funcional ruim em 100% da extensão total do pavimento (Figura 5 – Gráfico de Pizza – Avaliação Funcional). Este trecho não apresenta outra condição funcional que não seja a ruim. (Tabela 7 – Unifilar de Diagnóstico do Trecho).

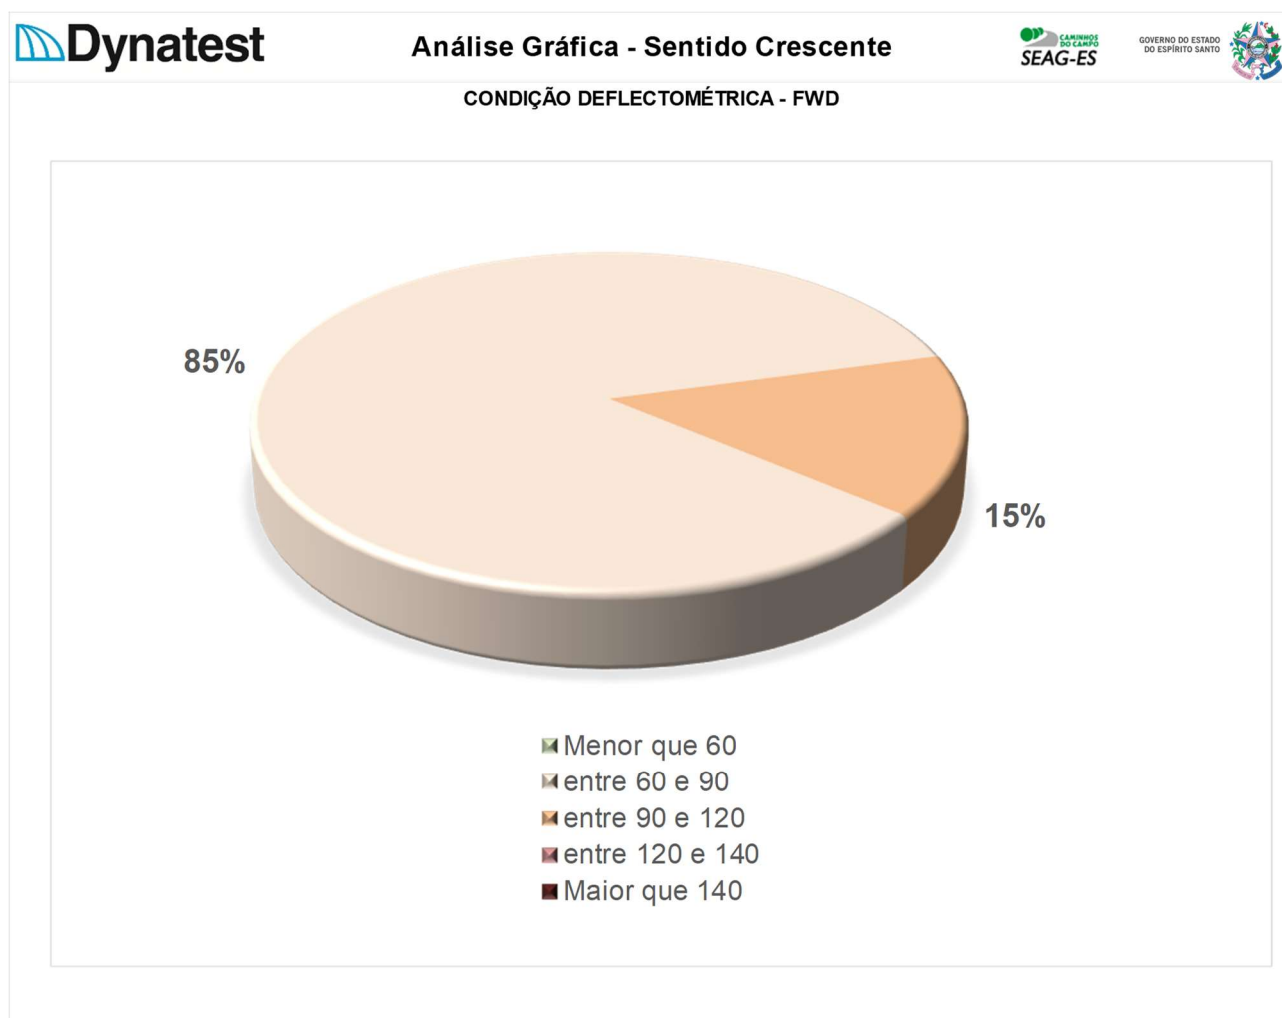
Figura 6 – Gráfico de Pizza – Levantamento Deflectométrico - Sentido Crescente

Em termos estruturais, avaliando-se os dados levantados no sentido crescente e decrescente, aproximadamente 80% da via encontra-se em condições que exigem atenção do ponto de vista estrutural e nenhum trecho da via está em situações péssimas.

A seguir são apresentados os gráficos estatísticos das condições estruturais dos pavimentos realizada em ambos os sentidos de tráfego (sentido crescente, ou crescente da quilometragem e sentido decrescente, ou decrescente da quilometragem) considerando-se o intervalo de nível deflectométrico que podem refletir a qualidade estrutural do pavimento conforme proposição indicada na Tabela 2 – Relação Deflexão x Conceito de Qualidade Estrutural.

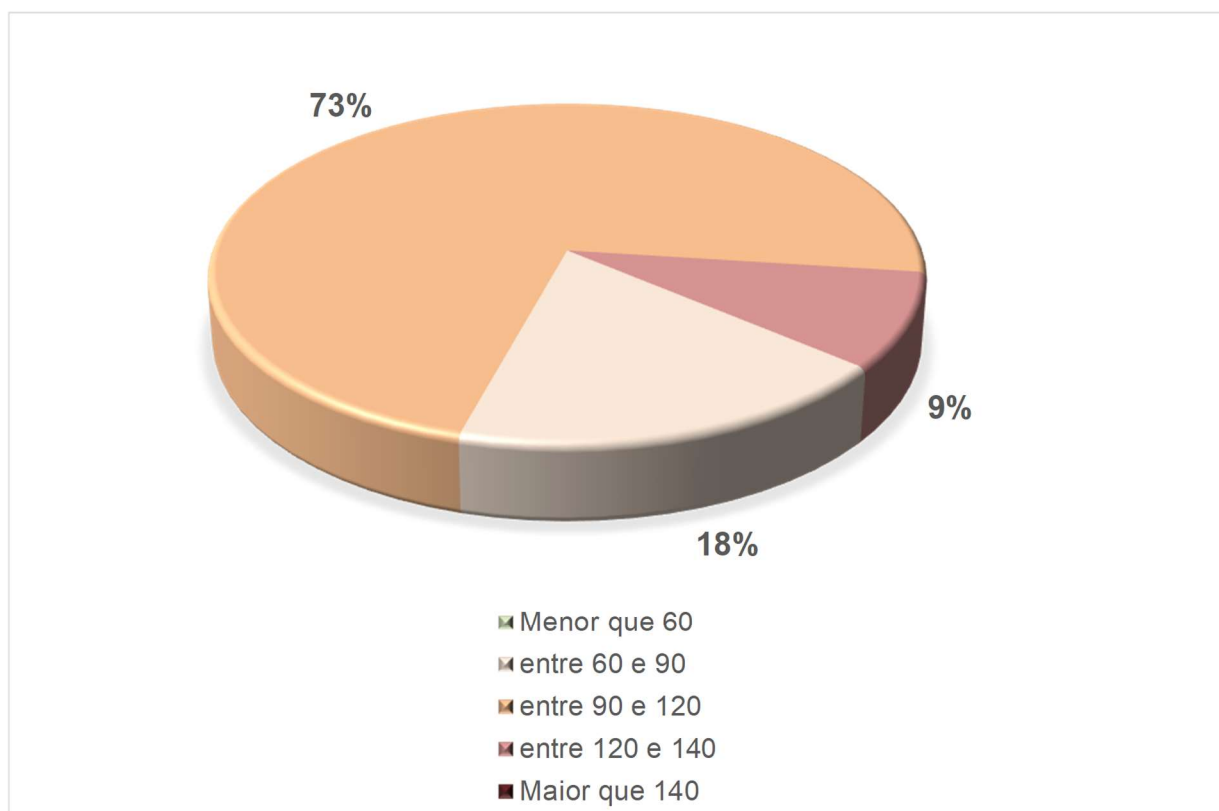
Figura 7 – Gráfico de Pizza – Levantamento Deflectométrico - Sentido Decrescente
