RDPA 151 – Relatório de Diagnóstico de Pavimento

Município: Mantenópolis
Trecho: ES 164 a Distrito de Córrego Alto São José II
Extensão: 9,7 km
Região: 12 – Noroeste

Elaboração: Dynatest Engenharia Ltda.
Objeto: Atividades técnicas, com destaque para os serviços de Supervisão das Obras e Projetos de Pavimentação, Conservação e Projetos das vias integrantes do Programa Caminhos do Campo (Programa de Pavimentação de Estradas Rurais) do Governo do Estado do Espírito Santo.
Contrato: Contrato nº 849/2022
Concorrência: Edital de Concorrência nº 001/2020

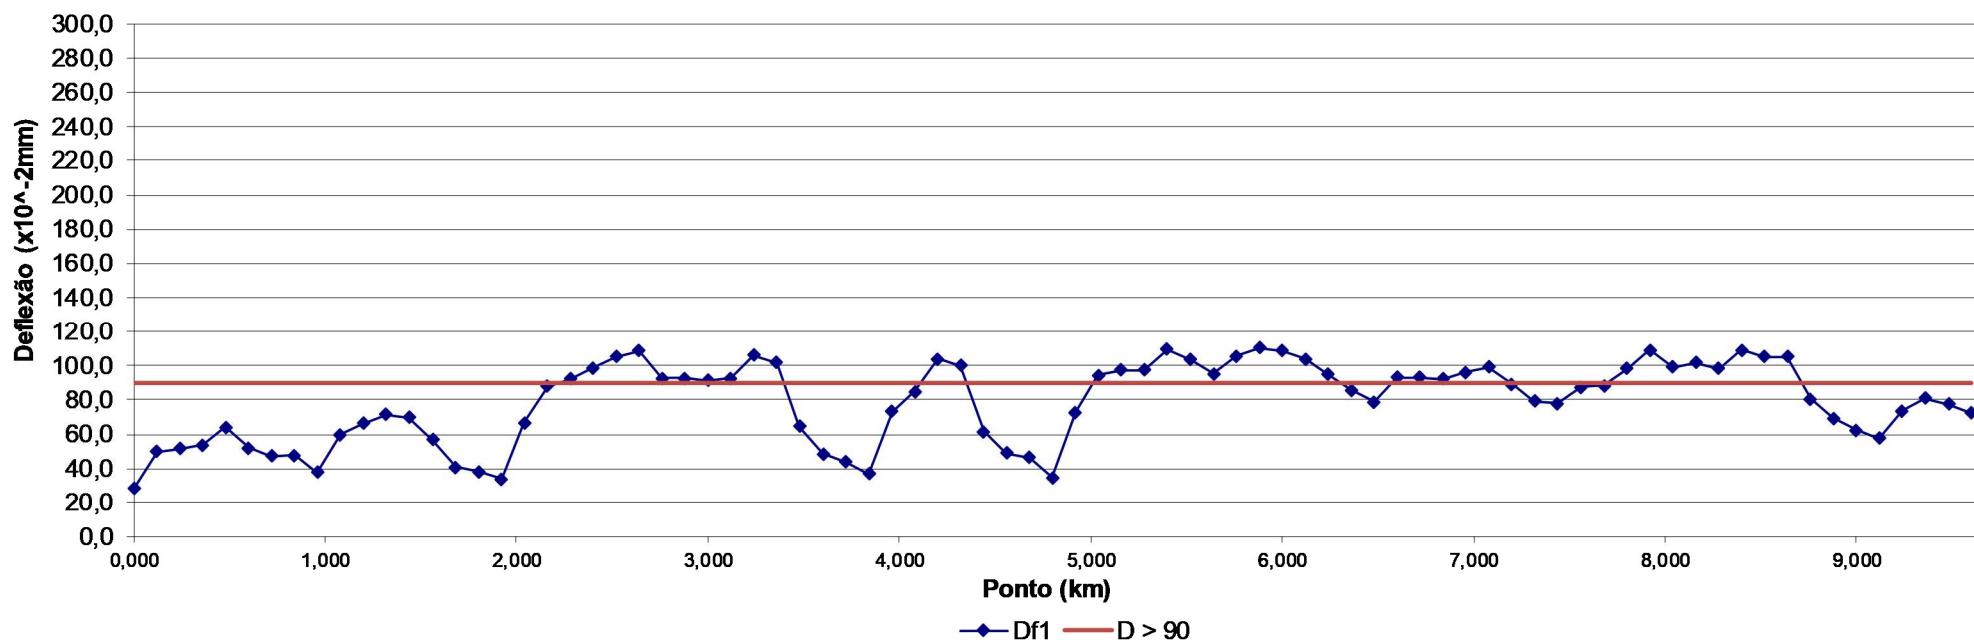
Figura 3 – Gráfico da Condição Deflectométrica (Df0) – Sentido Crescente.

LOCAL MANTENÓPOLIS	TRECHO ES-164 - Dist. de Córrego Alto São	SENTIDO CRESCENTE	PISTA SIMPLES	FAIXA 1	REVESTIMENTO Pavimentado
INÍCIO km 0,000	FIM km 9,600	EQUIPAMENTO Falling Weight Deflectometer			RAIO DE APLICAÇÃO 15 cm

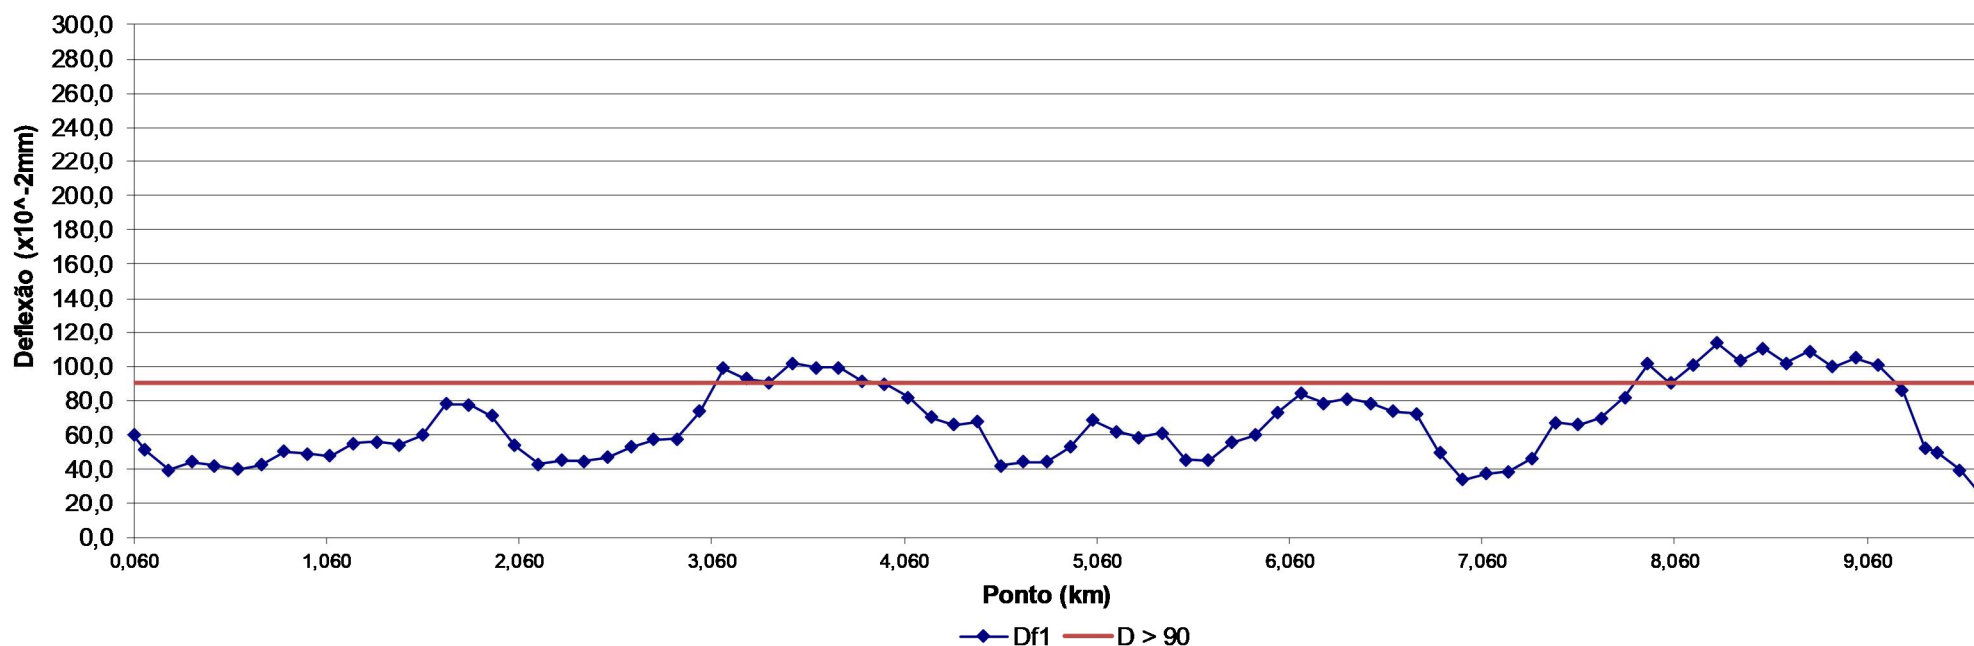
Figura 4 – Gráfico da Condição Deflectométrica (Df0) – Sentido Decrescente.

LOCAL	TRECHO	SENTIDO	PISTA	FAIXA	REVESTIMENTO
MANTENÓPOLIS	ES-164 - Dist. de Córrego Alto São	DECRESCENTE	SIMPLES	1	Pavimentado
INÍCIO	FIM	EQUIPAMENTO			RAIO DE APLICAÇÃO
km 9,660	km 0,060	Falling Weight Deflectometer			15 cm

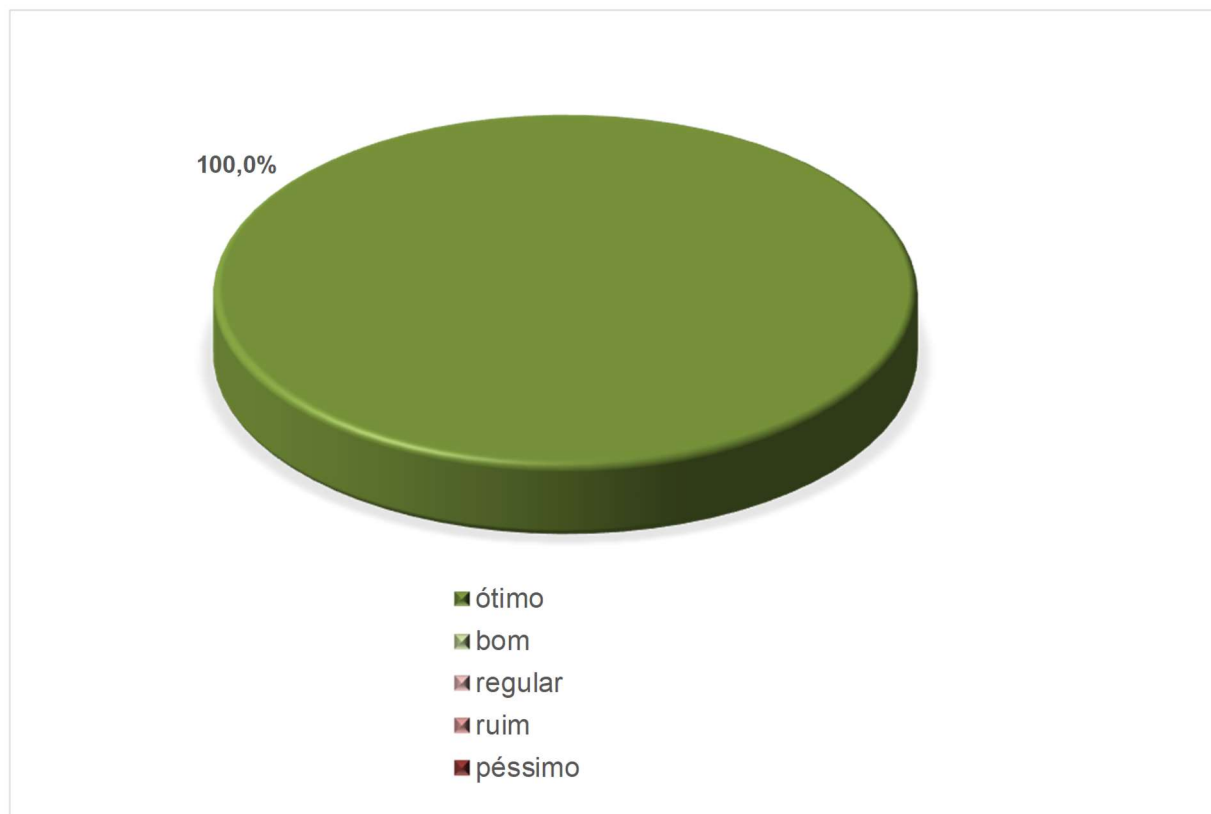
Figura 5 – Gráfico de Pizza – Avaliação Funcional

Os levantamentos realizados indicam uma condição funcional ótima em 100% da extensão total do pavimento (Figura 5 – Gráfico de Pizza – Avaliação Funcional). Não foram observados trechos em condição funcionais ruim ou péssima (Tabela 7 – Unifilar de Diagnóstico do Trecho).

Os gráficos e tabelas consolidados e apresentados na sequência (Figura 5 – Gráfico de Pizza – Avaliação Funcional e Tabela 6 – Frequência de Cada Defeito em Relação à Extensão do Trecho) foram elaborados tendo em vista os parâmetros e/ou defeitos observados no inventário funcional e os parâmetros e/ou deflexões estruturais, com diagnóstico conforme a característica da via, composição de tráfego, bem como, a experiência da projetista.

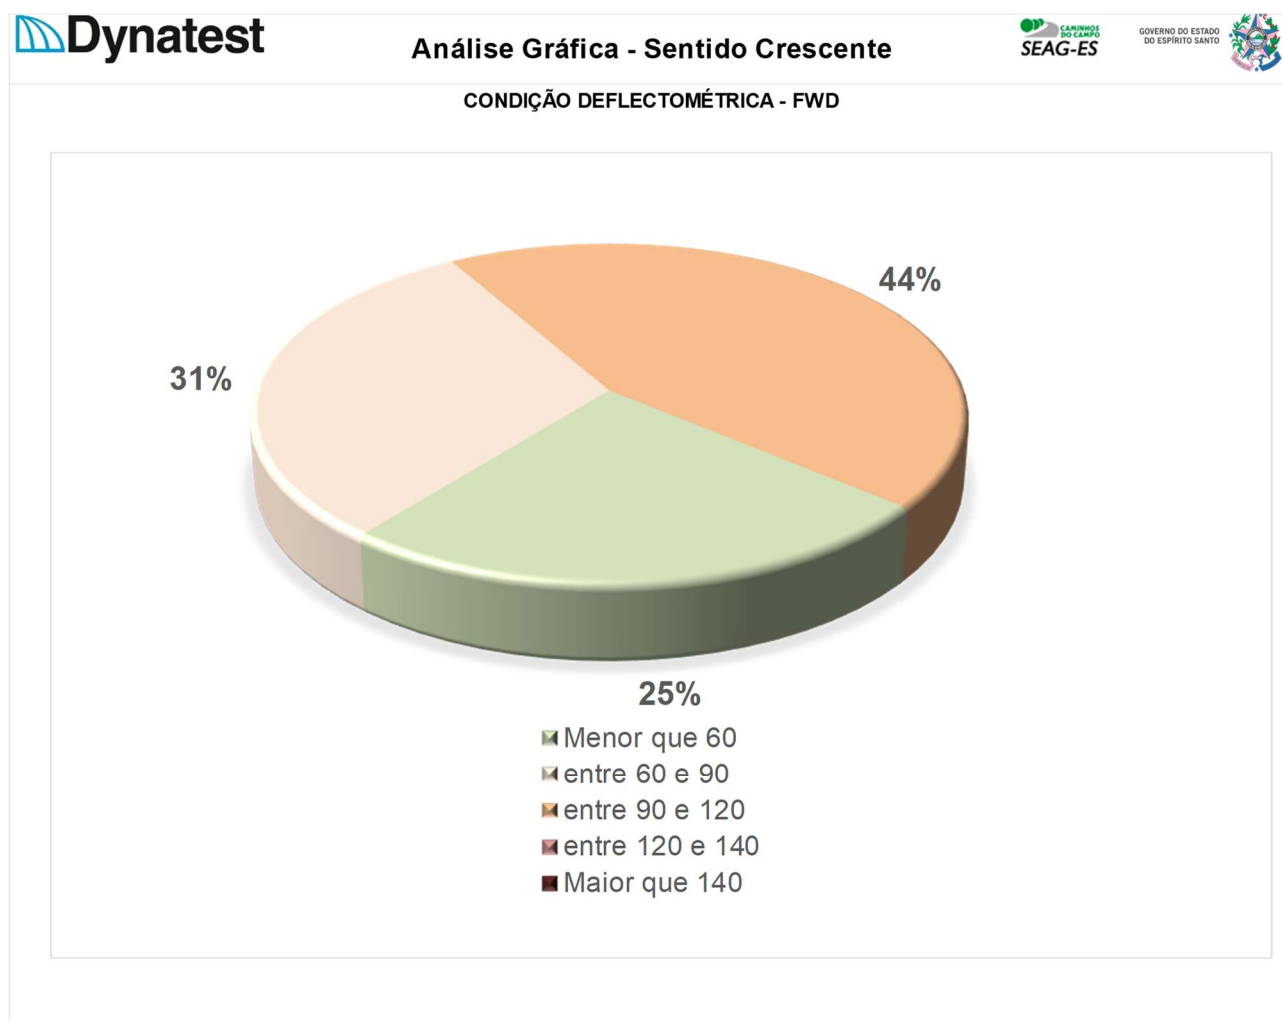
Figura 6 – Gráfico de Pizza – Levantamento Deflectométrico - Sentido Crescente

Em termos estruturais, avaliando-se os dados levantados no sentido crescente, aproximadamente 45% e no sentido decrescente, aproximadamente 20% da via encontra-se em condições que exigem atenção do ponto de vista estrutural. Não foram observados trechos em condições estruturais péssimas.

A seguir são apresentados os gráficos estatísticos das condições estruturais dos pavimentos realizada em ambos os sentidos de tráfego (sentido crescente, ou crescente da quilometragem e sentido decrescente, ou decrescente da quilometragem) considerando-se o intervalo de nível deflectométrico que podem refletir a qualidade estrutural do pavimento conforme proposição indicada na Tabela 2 – Relação Deflexão x Conceito de Qualidade Estrutural.

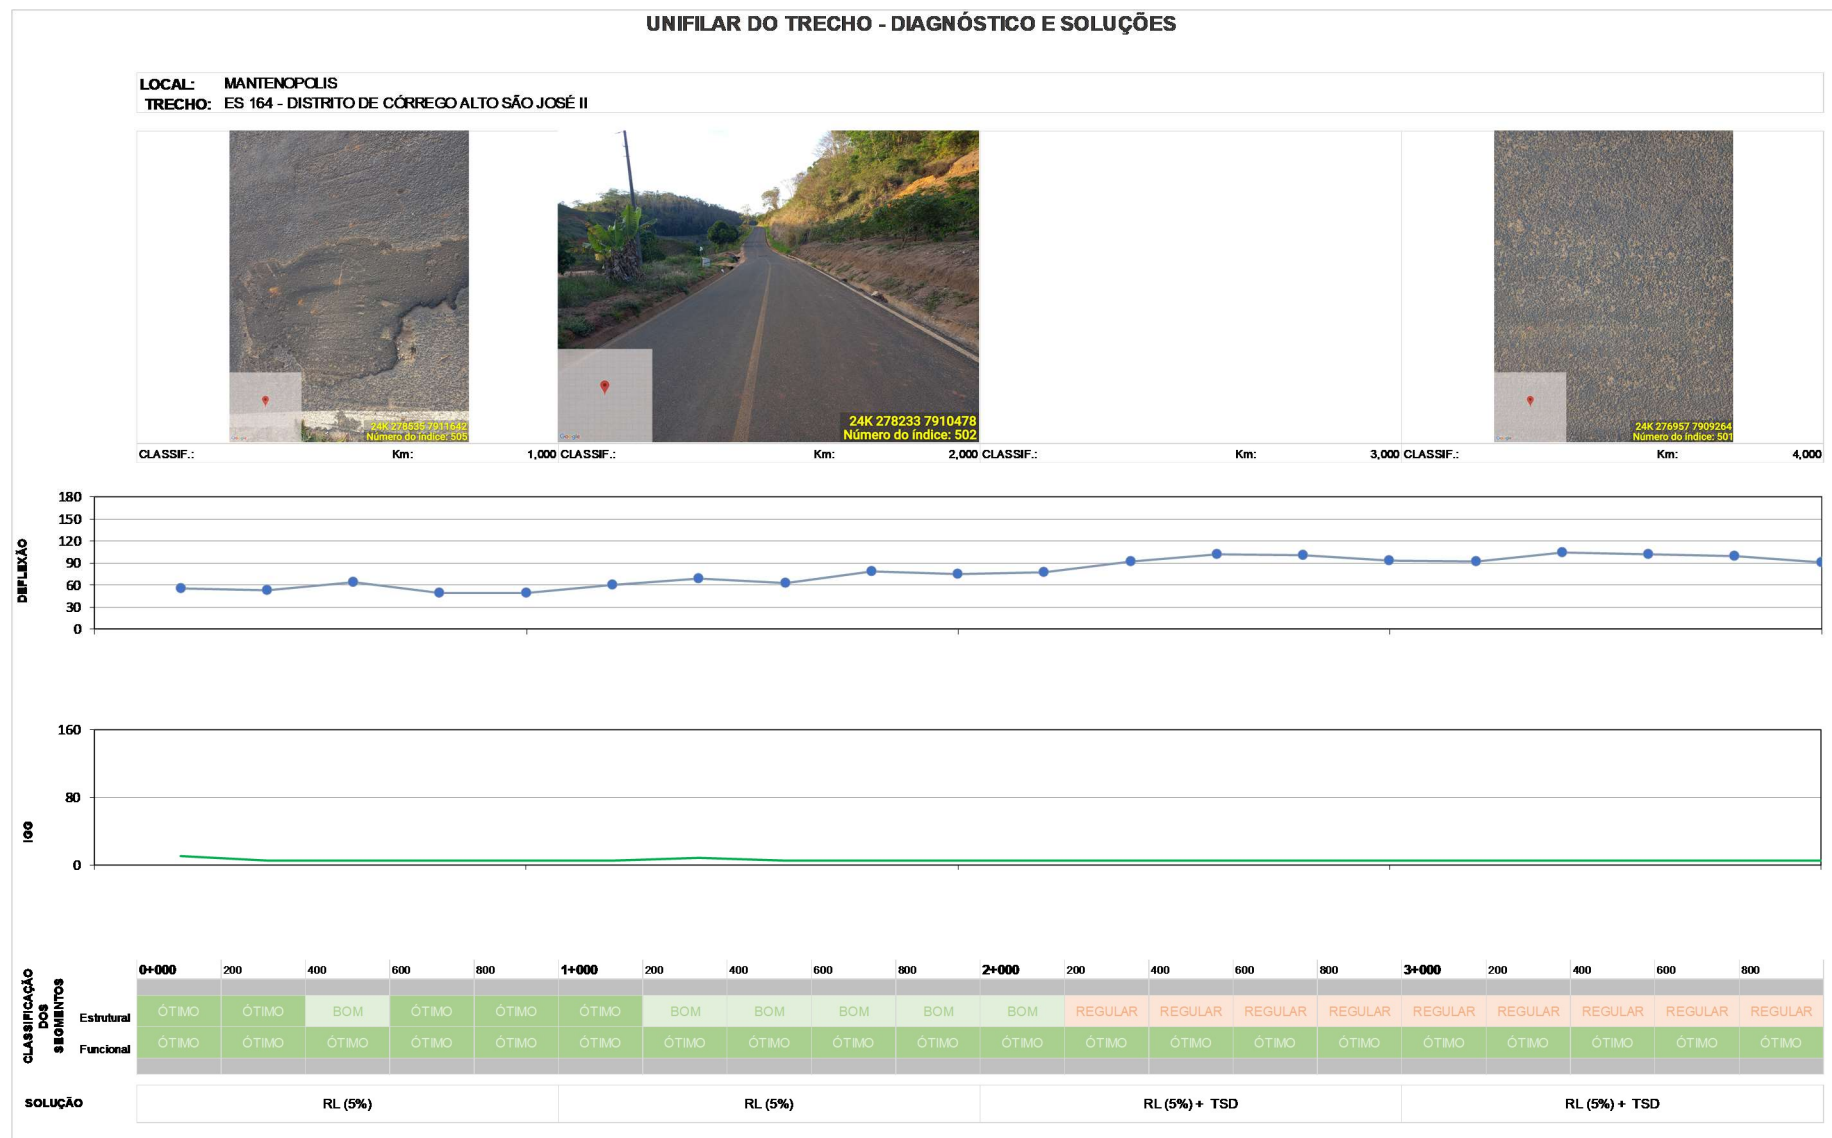
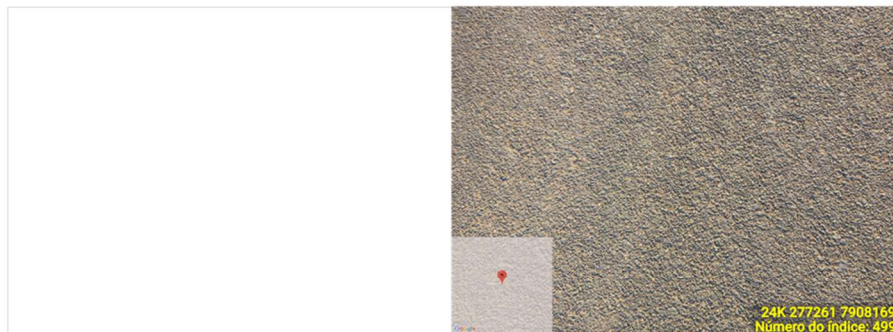
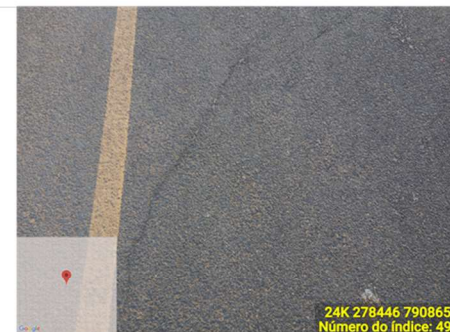
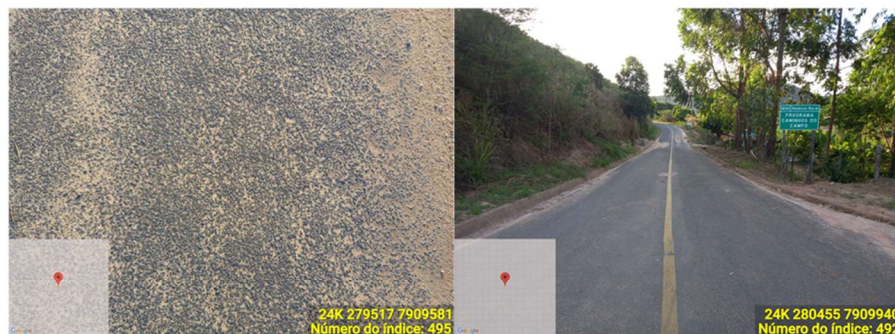
UNIFILAR DO TRECHO - DIAGNÓSTICO E SOLUÇÕES

6.5 Diagramas Unifilares - Resumo

TRECHO: ES 164 - DISTRITO DE CÔRREGO ALTO SÃO JOSÉ II
