RDPA 018 – Relatório de Diagnóstico de Pavimento

Município: Santa Maria de Jetibá
Trecho: ES 368 – Pousada Paraíso
Extensão: 0,75 km
Região: 02 – Central Serrana

Elaboração: Dynatest Engenharia Ltda.
Objeto: Atividades técnicas, com destaque para os serviços de Supervisão das Obras e Projetos de Pavimentação, Conservação e Projetos das vias integrantes do Programa Caminhos do Campo (Programa de Pavimentação de Estradas Rurais) do Governo do Estado do Espírito Santo.
Contrato: Contrato nº 849/2022
Concorrência: Edital de Concorrência nº 001/2020

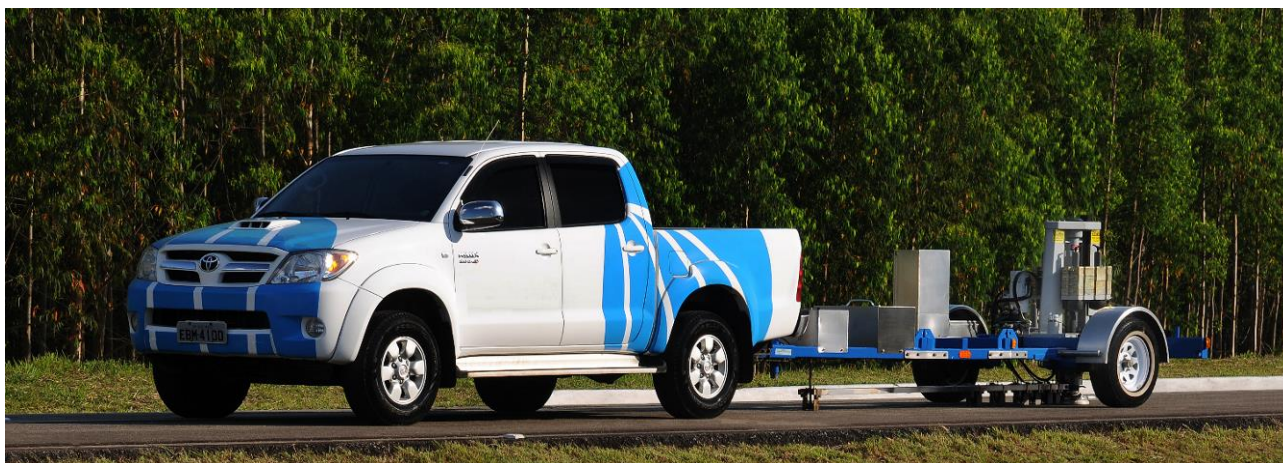
Figura 2 – Vista do Falling Weight Deflectometer Dynatest 8000.

O equipamento funciona como um deflectômetro de impacto, a partir de um conjunto de massas e uma altura preestabelecida, com um sistema de amortecedores de borracha, que auxiliam na transmissão das forças aplicadas para uma placa circular, que fica apoiada no pavimento.

Para o presente estudo, foi empregado o *Falling Weight Deflectometer* Dynatest 8000 (FWD), que é um deflectômetro de impacto que tem como finalidade conhecer a bacia de deflexão de pavimentos rígidos e flexíveis, simulando o impacto de uma roda em movimento, utilizando uma carga de 4,1 toneladas força, que é o semieixo padrão utilizado para fins de projeto.

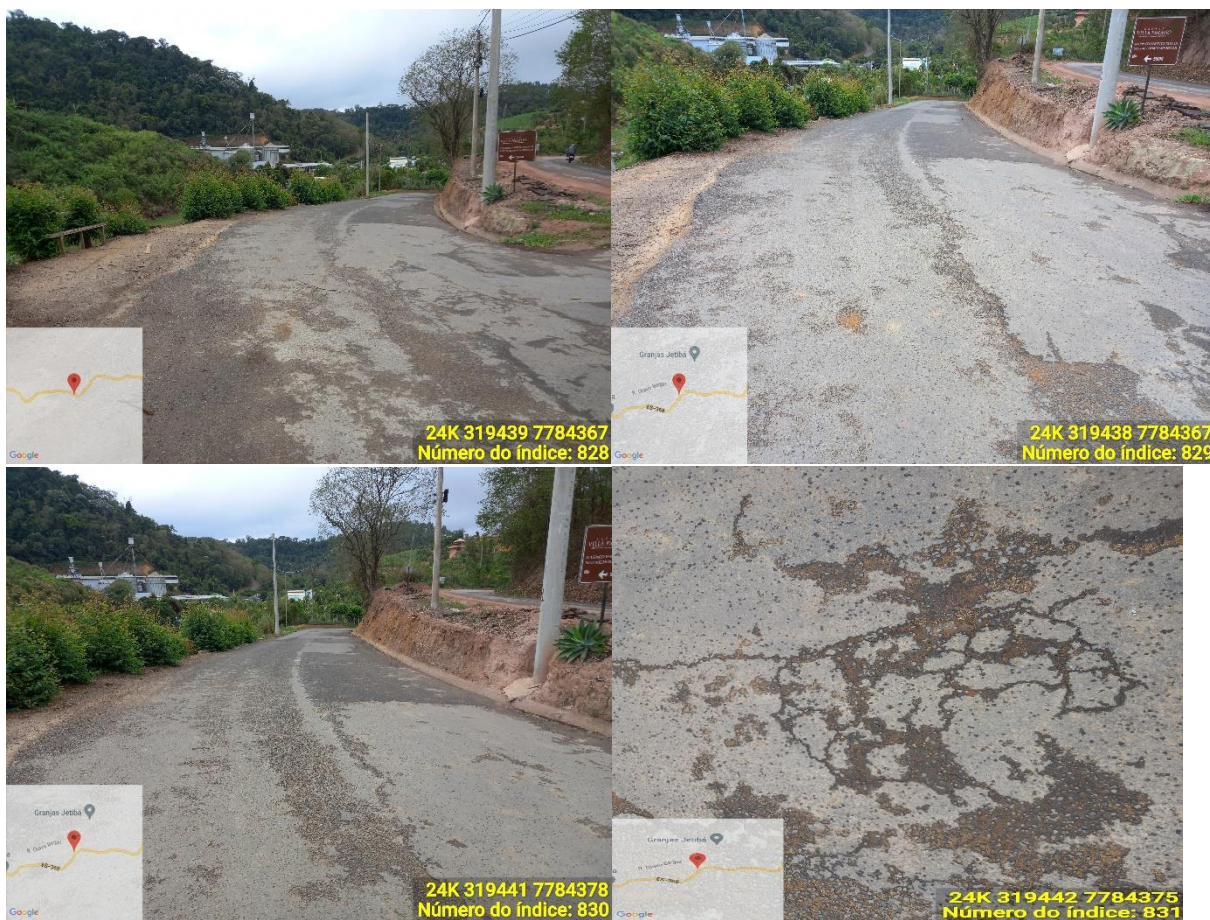
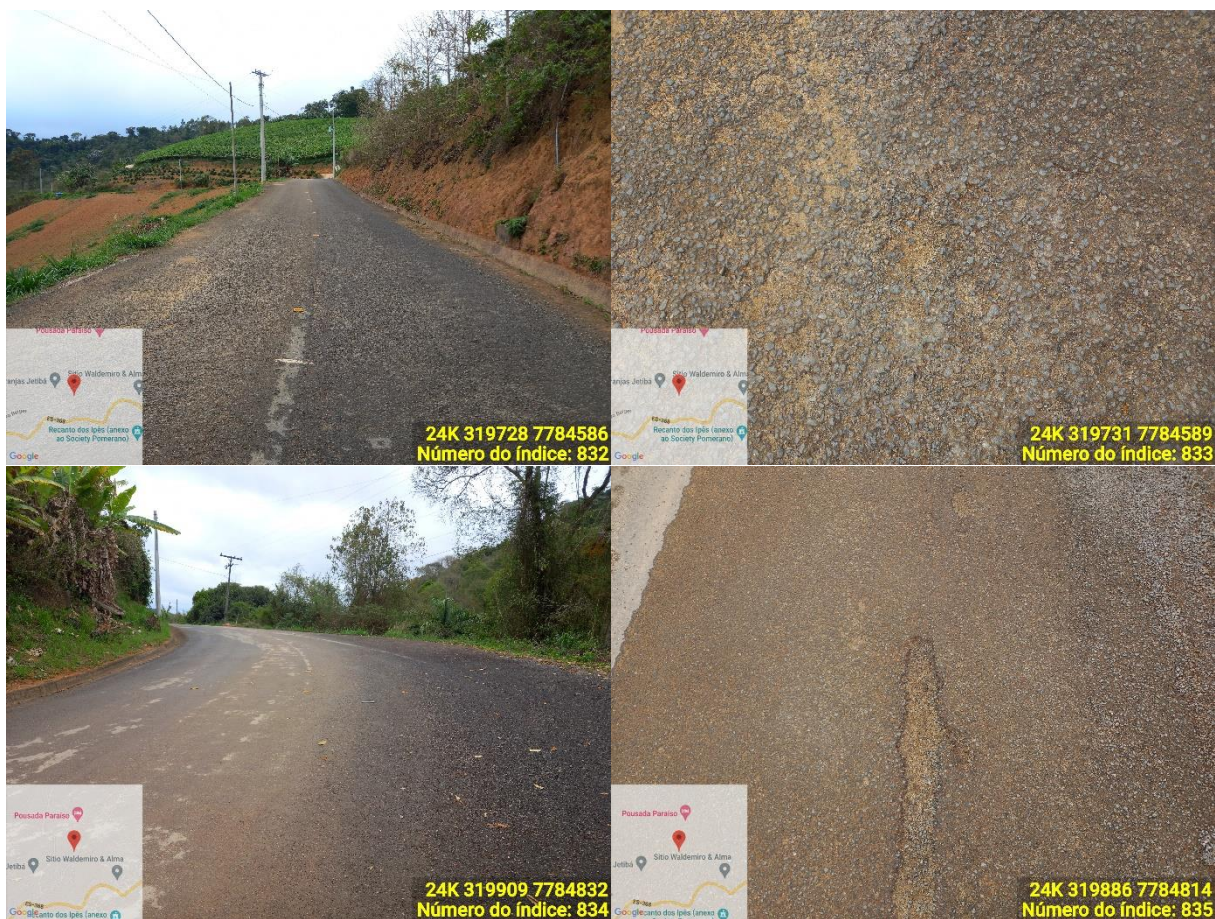
7.3 Anexo III - Inventário Fotográfico

Tabela 12 – Correlação de Fotos e localização

Hodômetro (km)		Fotos (nº do Índice)
Início	Fim	
0,0	0,2	830-831
0,4	0,6	832-833
0,6	0,8	834-835
