RDPA 129 – Relatório de Diagnóstico de Pavimento

Município: São Domingos do Norte
Trecho: Entº ES 137 a Moroba
Extensão: 4,00 km
Região: 10 – Centro Oeste

Elaboração: Dynatest Engenharia Ltda.
Objeto: Atividades técnicas, com destaque para os serviços de Supervisão das Obras e Projetos de Pavimentação, Conservação e Projetos das vias integrantes do Programa Caminhos do Campo (Programa de Pavimentação de Estradas Rurais) do Governo do Estado do Espírito Santo.
Contrato: Contrato nº 849/2022
Concorrência: Edital de Concorrência nº 001/2020

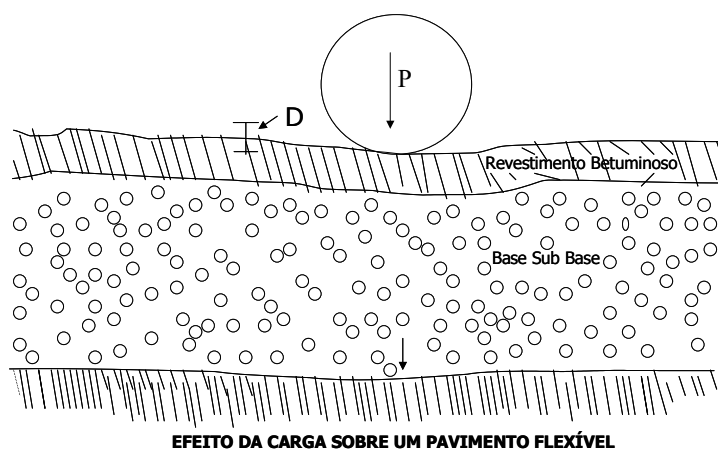
O modo como as solicitações das cargas de roda atua em um pavimento flexível pode ser ilustrado conforme é mostrado na figura a seguir, que representa esquematicamente um pavimento flexível constituído de revestimento betuminoso, base e sub-base granulares, construído sobre subleito suposto homogêneo. A ação de uma carga de roda, P , aplicada sobre a superfície da estrutura, provocará na face inferior do revestimento o desenvolvimento de uma tensão de tração σ_t , decorrente de deformação de tração ϵ_t , e, na superfície do subleito, uma pressão vertical, P .

Admitindo-se que os materiais integrantes das camadas do pavimento atendem às especificações, no que concerne à respectiva resistência ao cisalhamento, a possibilidade de deformações ou rupturas plásticas restringir-se-á ao subleito. Tais rupturas são evitadas sempre que o valor da pressão vertical atuante, P , for mantido abaixo do valor da pressão vertical admissível pelo material do subleito, P_{adm} .

Para que não surjam trincas no revestimento, é necessário manter a deflexão, D , abaixo de um valor máximo, D_{adm} (Deflexão admissível), cujo valor é dado pela seguinte expressão correspondente a deflexões medidas com a carga padrão de 8,2 t em eixo simples de roda dupla:

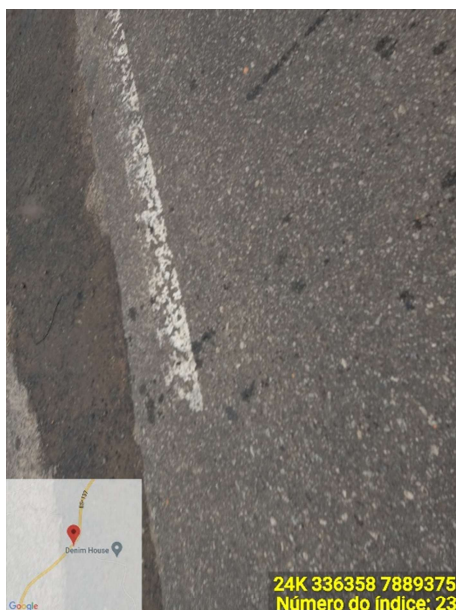
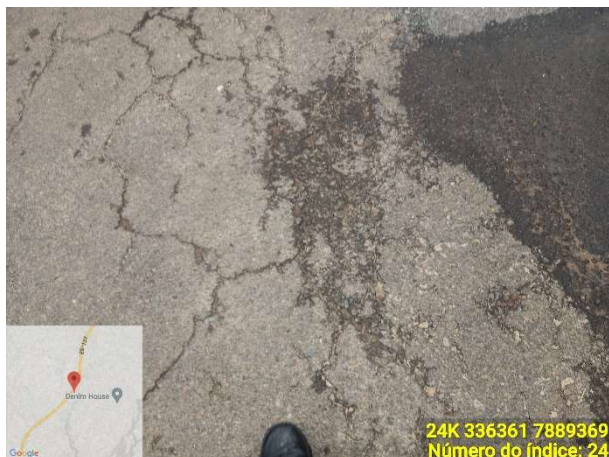
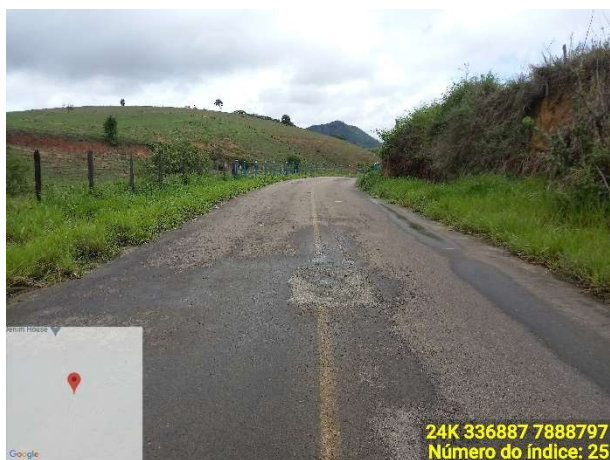
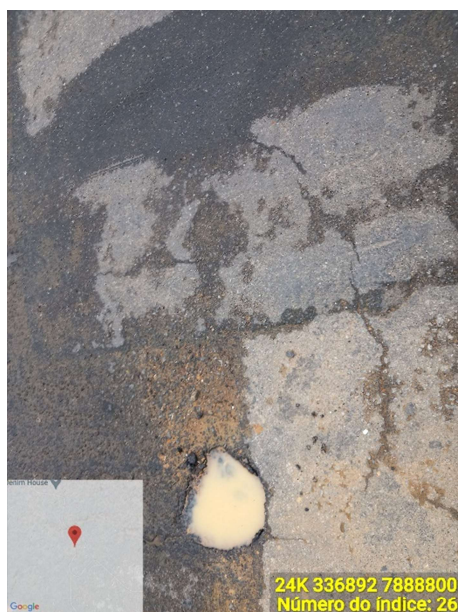
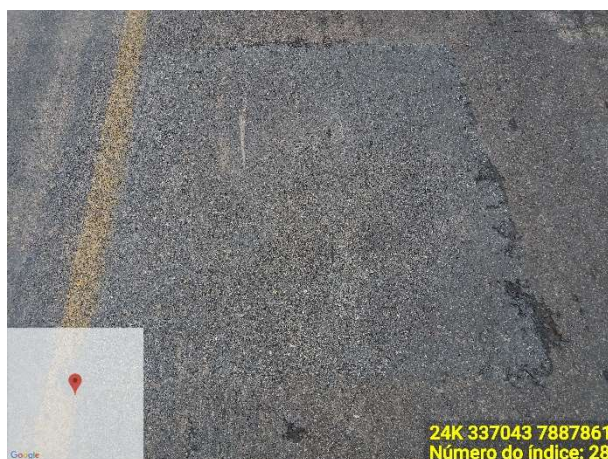
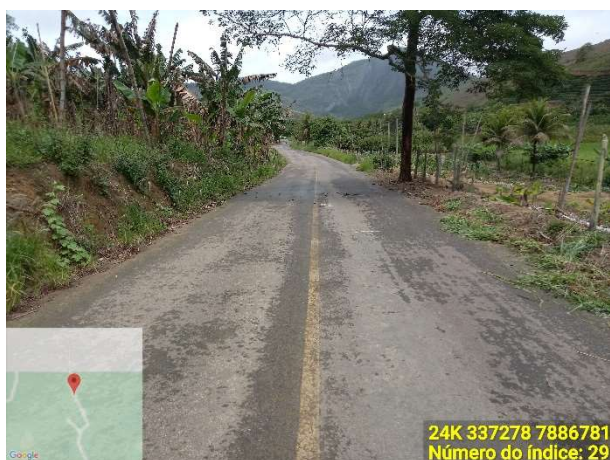
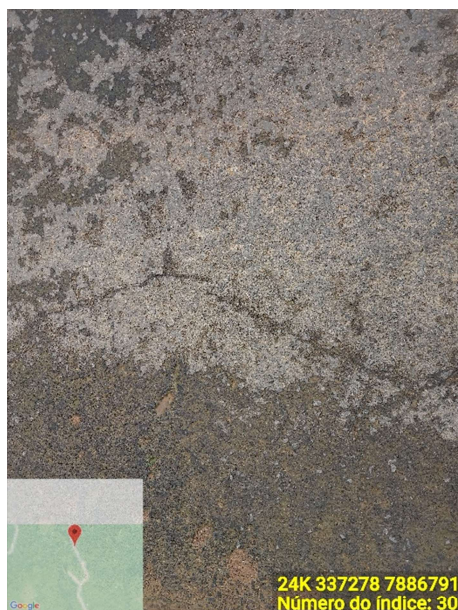
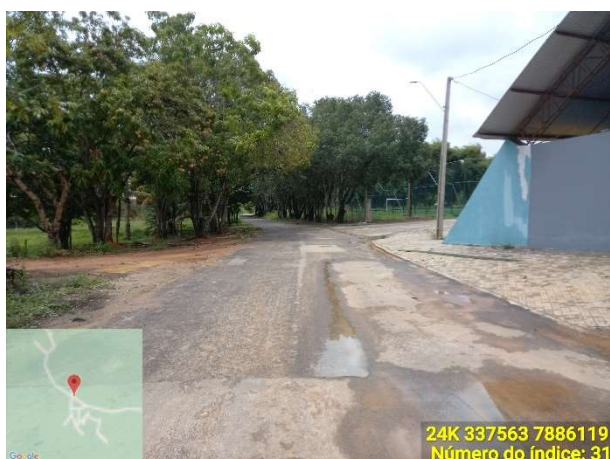
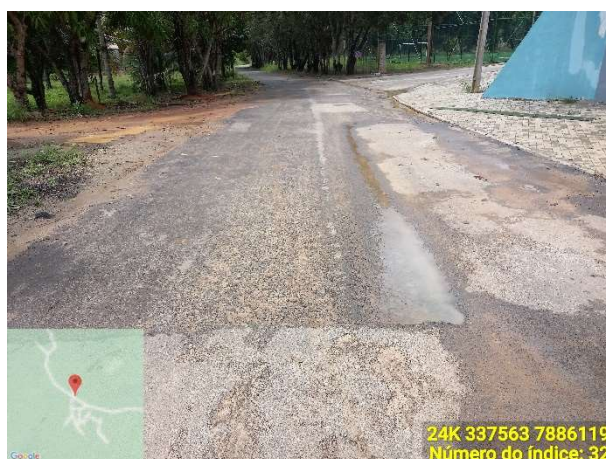
7.3 Anexo III - Inventário Fotográfico

Tabela 12 – Correlação de Fotos e localização

Hodômetro (km)		Fotos
Início	Fim	
0,0	0,2	23-24
1,0	1,2	25-26
2,0	2,2	27-28
3,4	3,6	29-30
3,8	4,0	31-32
